Skjeggnesveien 503, 1954 SETSKOG

**Restaurert gårdstun i autentisk stil. Strandlinje mot Setten, stor låve, kårhus, båthus og krepserett. Unik mulighet!**

# Tilstandsrapport

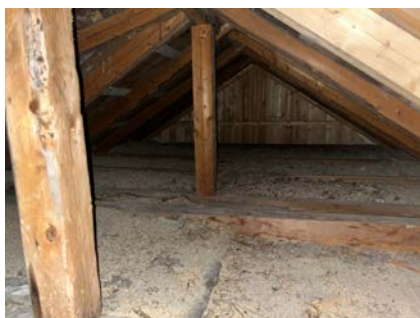
Etasjeskille isolert med leire.

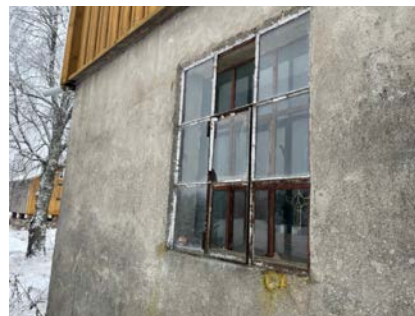
Vindu med manglende og sprekte glass.

Manglende eller sprekte glass bør utbedres.

**Kostnadsestimat: 10 000 - 50 000**

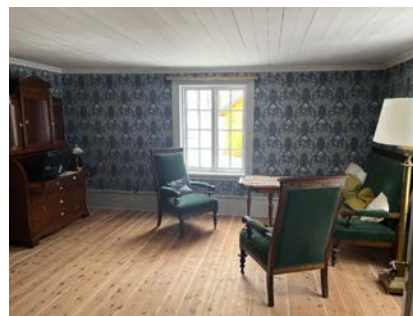
Stue med nytt tregulv og håndtrykt tapet.

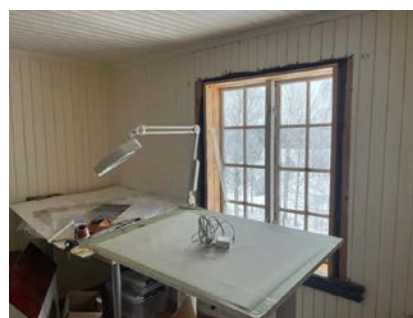
Overflater har stedvis naturlig slitasje og er restaurert i tidsriktig stil med noen gjenstående arbeider.  
Vurdert som mindre avvik.

Gjenstående arbeider i loftetasje.
