# Tilstandsrapport

Enebolig

Rognstigen 4, 2849 KAPP

Befaringsdato: 12.03.2025

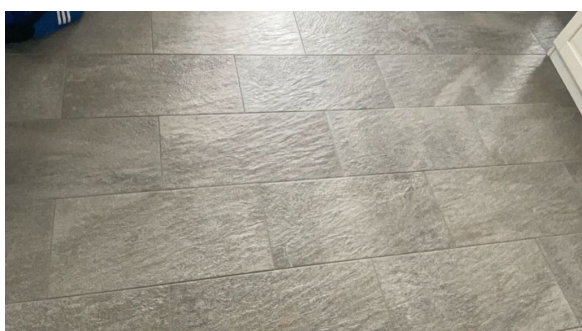
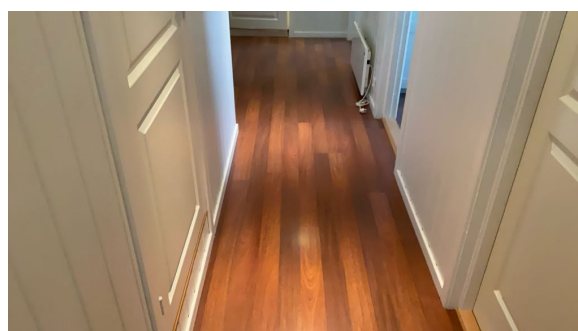
### TG 2 Etasjeskille/gulv mot grunn

- Det er målt høydeforskjell på mellom 15-30 mm gjennom hele rommet. Tilstandsgrad 2 gis med bakgrunn i standardens krav til godkjente måleavvik.

Eksakt tilstand kan ikke kontrolleres uten bygningsmessige inngrep. Takstmann anbefaler ytterligere undersøkelser. Skjevheter i etasjeskiller. Dette er normalt byggeåret tatt i betraktning. Erfaringsmessig kan eldre etasjeskiller ha skjulte skader, spesielt over grunnmur. Det ble ikke registrert tegn på dette, men det gjøres oppmerksom på risikoen. Skjevheter i etasjeskiller er helt normalt byggeåret tatt i betraktning.

Skjevheter i etasjeskiller er helt normalt tatt byggeår i betraktning. Ingen umiddelbare tiltak må påregnes.

- For å få tilstandsgrad 0 eller 1 må høydeforskjeller rettes opp. Det vil imidlertid sjelden være økonomisk rasjonelt som et enkeltstående tiltak i en bolig som dette. Dersom boligen en gang skal renoveres, kan man vurdere slike tiltak.

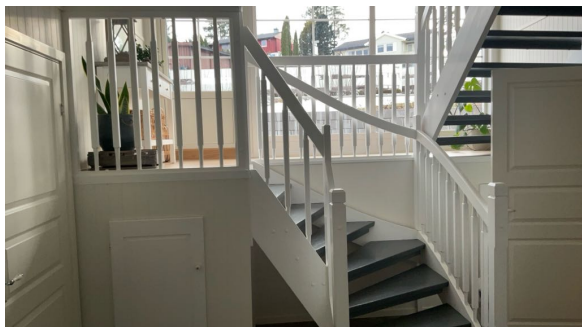
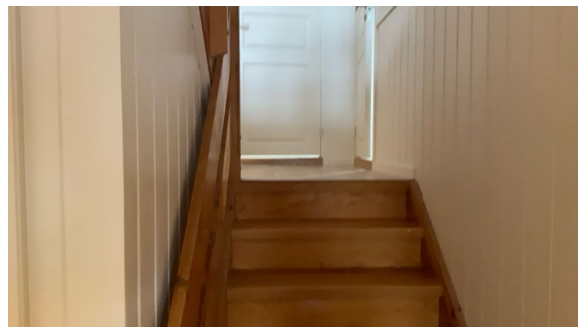
- Håndløper bør monteres, men det var ikke krav på byggetidspunktet.

Håndløper anbefales montert.

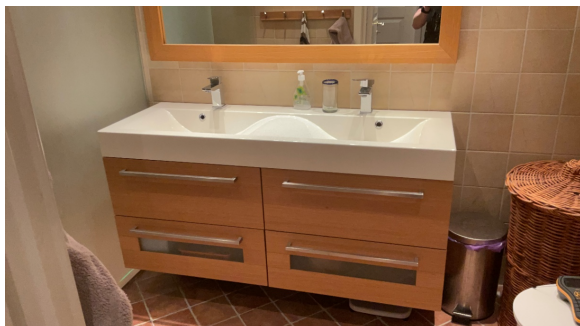
## 1. ETASJE > BAD 2

Fall er ikke iht. dagens krav, men de krav som var gjeldene ved byggeår. Fall forhold er målt og funnet tilfredsstillende. Ved enkle fuktsøk registrerte jeg ingen unormale verdier. Det dusjes direkte på gulv/vegg, noe som gir økt belastning på konstruksjonene. Det er registrert slitte/skadede fuger.

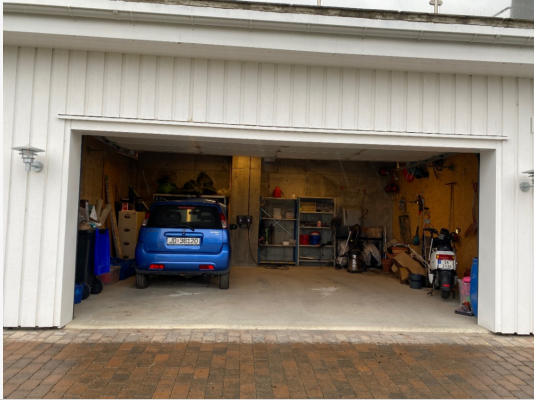
## Garasje med bod

Garasje/uthus oppsatt på støpt plate må mark. Vegger er over bakken utført i mur, utvendig malt mur. Mønet skråtak i trekonstruksjoner. Tettesjikt var ikke tilgjengelig for inspeksjon. Eier opplyste om at det var en mindre lekkasje mellom verandaen over, og garasjen, som medførte at det kunne dryppe litt van inn i garasjen. Det er Leddport til garasjen, og dør inn til bodrom. Garasje, uthus o.l. er ikke teknisk vurdert på linje med bolighuset. Tilstandsgrad er derfor ikke angitt. Nærmere undersøkelser anbefales.
