# Tilstandsrapport

Enebolig

Trappevegen 1, 2819 GJØVIK

Befaringsdato: 01.07.2025

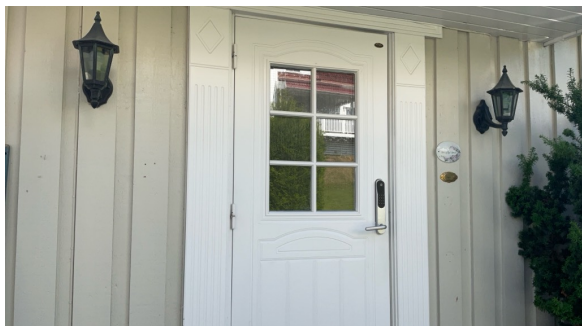
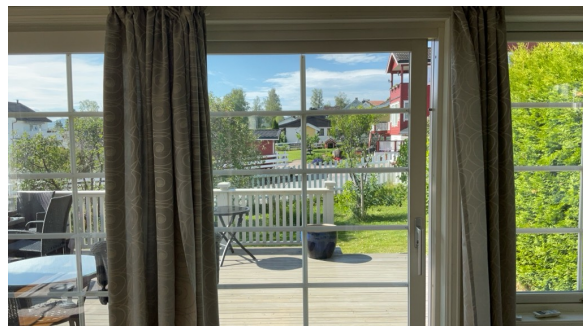
## TG 2 Balkonger, terrasser og rom under balkonger

Det opplyses på generelt grunnlag at terrasser/veranda/altan over boligrom er en risikokonstruksjon som erfaring viser kan ha hyppige skadefrekvenser. Det anbefales å følge med konstruksjonene slik at en evt. skade oppdages tidlig. Rekkverkshøyden ble målt til 83 cm.

Terrasse med utgang fra stue. Konstruksjoner, overflater, rekkverk og håndlist i treverk.

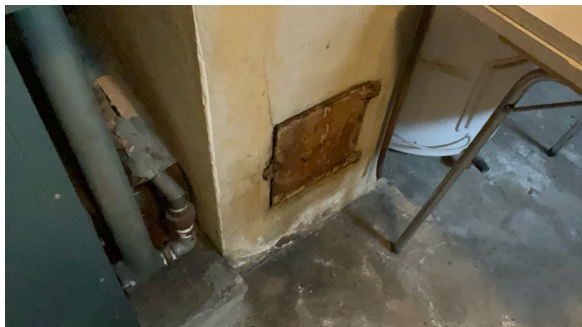
## TG 3 Rom Under Terreng

Det er påvist indikasjoner på noe fuktgjennomtrenging i kjellergulv.

Fuktindikasjoner er registrert i vegg mot grunnen, dette øker risikoen for skjulte skader. Malingsflass, avskalling og saltutslag på vegg, dette indikerer fuktvandring i vegger.

*Punktet må sees i sammenheng med 'Drenering'*

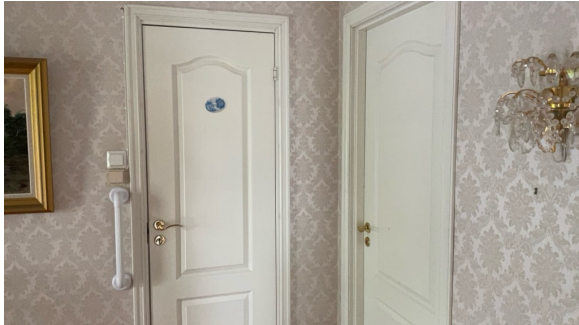
## VÅTROM

Rommet har forventet brukstid oppnådd og står foran rehabilitering. Rommet kan likevel ha leveår igjen, dette avhenger av bruksintensitet og påkjenning. Det anbefales å dusje i kabinett slik at direkte vann/fukt på konstruksjonene unngås og å følge med for å inngå skader da dette plutselig kan oppstå i eldre våtrom. Hulltaking er ikke foretatt da det er påvist andre avvik som tilsier at rommet står foran en rehabilitering.

- Våtrommet må totalrenoveres. Alle forhold med tettesjikt, våtsone, sluk m.m. må dokumenteres.

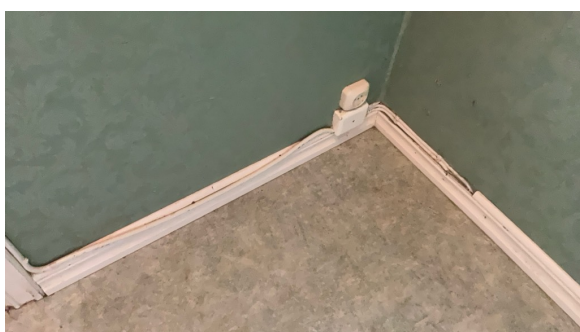
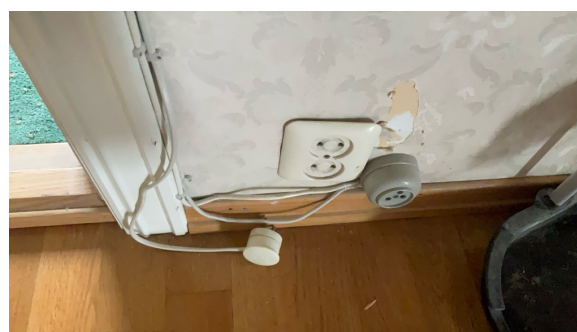
## TG 3 Branntekniske forhold

Dette er en forenklet kontroll begrenset til de spørsmål som fremkommer under. Tilstandsgraden er basert på retningslinjer til disse spørsmålene i bransjestandarden NS3600. Dette kan ikke sammenlignes med en fullstendig kontroll av branntekniske forhold av offentlig myndighet, eller en vurdering av boligens branntekniske forhold eller prosjektering fra en rådgiver med spesialkompetanse. En bygningssakkyndig har verken kompetanse til å gi slik veiledning eller lov til å foreta en slik kontroll.

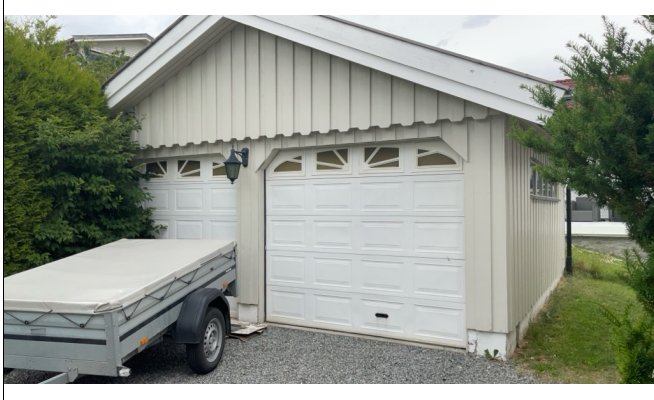
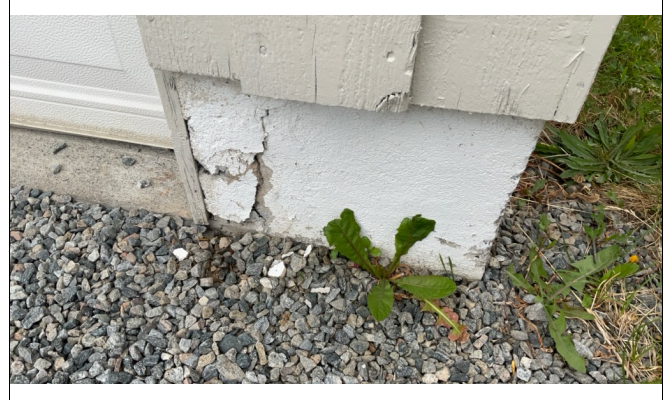
Synlig skade på grunnmur på garasje
