Trappevegen 1, 2819 GJØVIK

**Lys og trivelig enebolig i attraktivt område - stor terrasse - dobbelgarasje - nær skoler, sykehuset og sentrum.**

Befaringsdato: 01.07.2025

Rapportdato: 04.08.2025

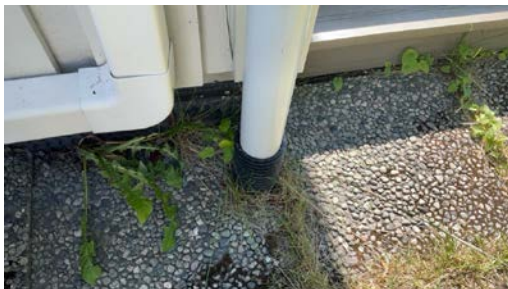
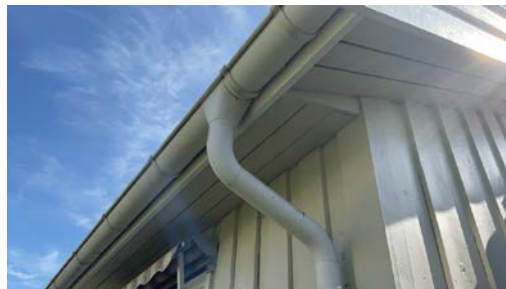
### Nedløp og beslag

Utvendige beslag, takrenner og nedløp i metall. Vindskier og toppbord i treverk. Takrenner, nedløp og beslag med normal bruksslitasje. Det bemerkes at kontrollen ble utført fra bakkenivå. Ingen store avvik ble registrert, bortsett fra normal bruksslitasje. Det var oppholdsvær på befaringsdagen, slik at renne og nedløpsrørens funksjon var vanskelig å stadfeste med sikkerhet. Det er behov for jevnlig kontroll av eldre takrenner, nedløpsrør og beslag. Flere av

nedløpsrørene er ført ned i bakken med drensør, uten at det er påvist/opplyst om hvor disse fører.

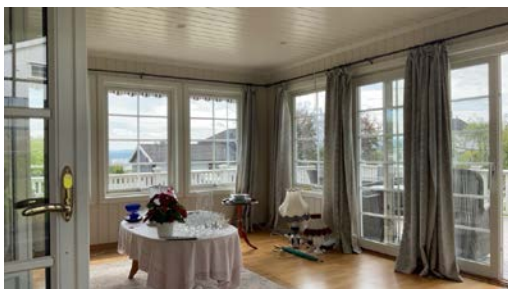
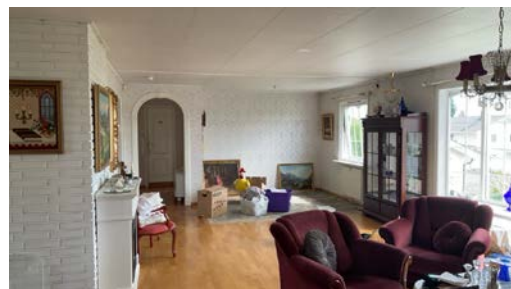
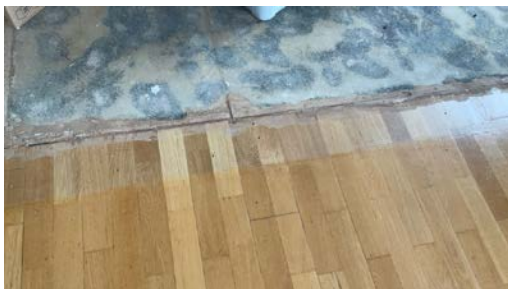
### TG 1 Etasjeskille/gulv mot grunn

Bygningen har støpt gulv på grunnen. Etasjeskille er utført i trekonstruksjoner. Skjevheter og høydeforskjeller i etasjeskillere er kontrollert med krysslaser. Det er ikke funnet nevneverdige avvik, kun mindre høydeforskjeller på ca. 5-15mm. gjennom stuen er registrert. Lokale større avvik kan likevel påregnes. Dette er ikke unormalt i denne type boliger.

Etasjeskillerne synes å oppfylle sin tiltenkte funksjon. Det kan stedvis oppleves noe svikt/ujevnheter i gulvoverflatene. Dette er ikke unormalt da gulvene er lagt flytende. Det er normalt at gulvoverflater kan være/er utsatt for slitasje. Det kan derfor være enkelte skader/slitasjer som betraktes som mindre overflateskader. Slike skader blir derfor ikke spesifisert, vurdert eller bemerket.

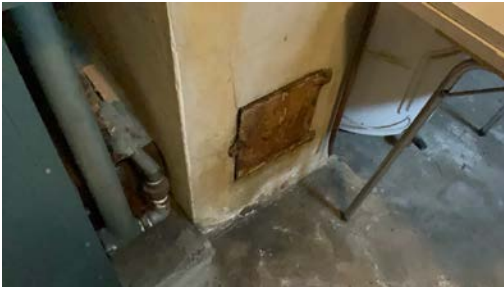
## 1 TG 3 Rom Under Terreng

Grunnmuren er synlig. Hulltaking er derfor ikke aktuelt. Det gjøres oppmerksom på at utforede og innkledde vegger under terreng er å betrakte som en risikokonstruksjon med erfaringsmessig høy skadefrekvens. Det anbefales å følge med på utviklingen. Veggkonstruksjon er dels synlig grunnmur og dels utforet trekonstruksjon på innside av grunnmur.

- Det er påvist indikasjoner på noe fuktgjennomtrenging i kjellergulv.

Fuktindikasjoner er registrert i vegg mot grunnen, dette øker risikoen for skjulte skader. Malingsflass, avskalling og saltutslag på vegg, dette indikerer fuktvandring i vegger.

Fuktskjolder/ saltutslag registrert på deler av grunnmur. Drenering ikke er oppgradert siden byggeåret er det viktig å følge med på konstruksjonene. Kjeller er innredet og det er påregnelig med tiltak utvendig i form av drenering/isolering av grunnmur.

Forhøyede fuktverdier registrert ved nedre del av vegg i bod.

- Det påviste fuktnivå gir grunn til å overvåke konstruksjonen jevnlig for å se utvikling over tid, og eventuelt foreta tiltak for å unngå fuktskader.

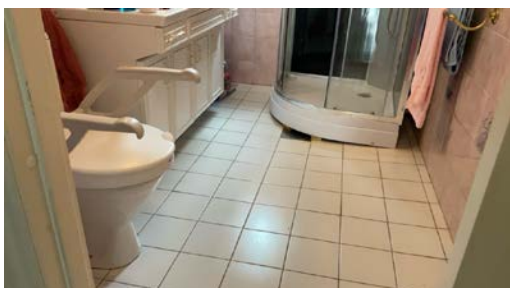
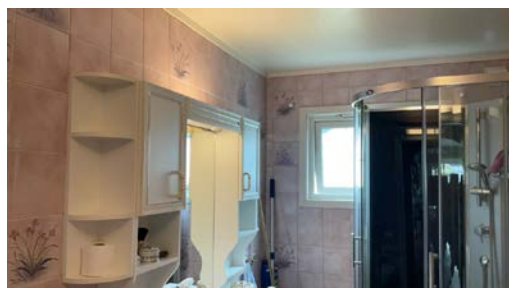
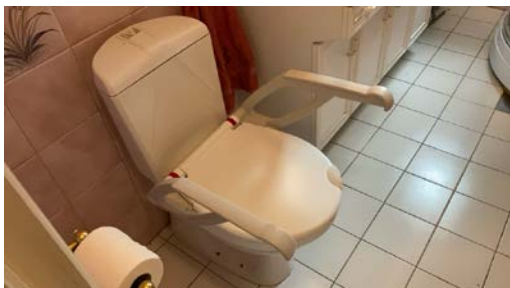
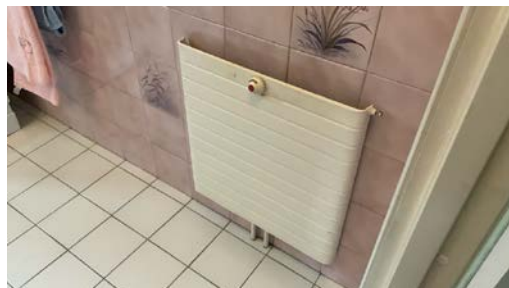
#### Tilliggende konstruksjoner våtrom

Hulltaking er ikke foretatt da det er påvist andre avvik som tilsier at rommet står foran en rehabilitering.

Rommet har forventet brukstid oppnådd og står foran rehabilitering. Rommet kan likevel ha leveår igjen, dette avhenger av bruksintensitet og påkjenning. Det anbefales å dusje i kabinett slik at direkte vann/fukt på konstruksjonene unngås og å følge med for å inngå skader da dette plutselig kan oppstå i eldre våtrom.

- Våtrommet må totalrenoveres. Alle forhold med tettesjikt, våtsone, sluk m.m. må dokumenteres.

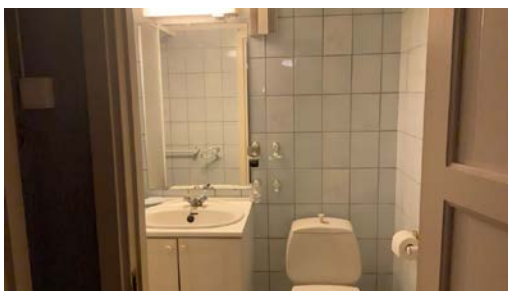
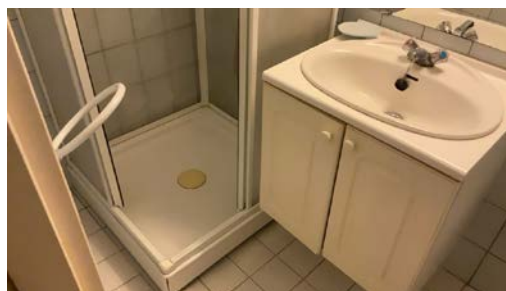
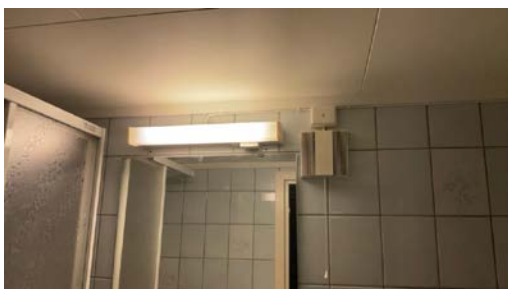
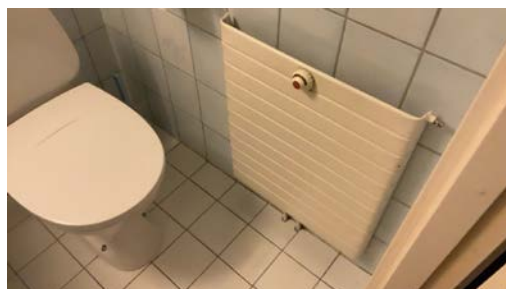
### TG 2 Tilliggende konstruksjoner våtrom

Hulltaking er ikke foretatt da det er påvist andre avvik som tilsier at rommet står foran en rehabilitering.

- Hulltaking er ikke foretatt da det allerede er påvist andre avvik i våtsonen.

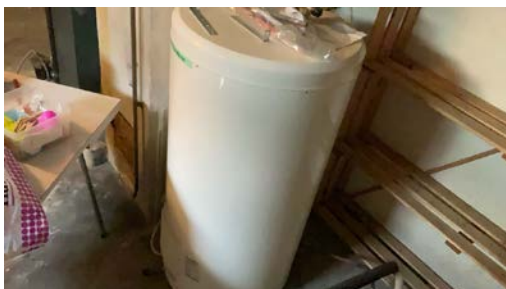
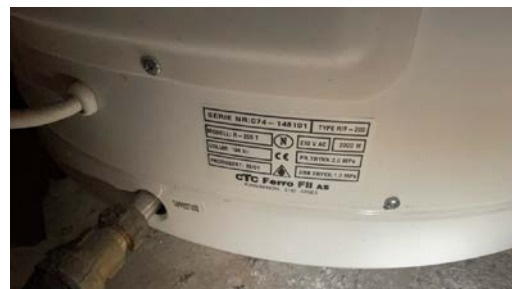
### Vurdering av avvik:

- Det bør etableres tilfredsstillende el-tilkobling etter gjeldende forskrift.
- Det er ikke behov for utbedringstiltak siden tanken fungerer i dag, men ut ifra alder kan skader plutselig oppstå på eldre tanker.

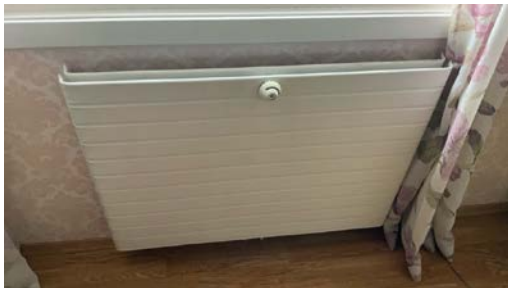
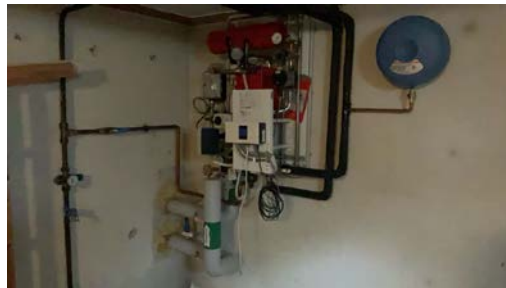
## TG 2 Vannbåren varme

Vannbåren varme med radiatorer fra byggeår. Nyere anlegg fra fjernvarmeplassert i fyrrom i kjeller. Gammelt fyranlegg er frakoblet.

Nyere sentral med fjernvarme.

- Overvåk tilstanden jevnlig. For å få tilstandsgrad 0 eller 1 må anlegget skiftes ut, men tidspunktet for når dette er nødvendig er vanskelig å si noe om. Ved renovering, påse at anlegget dokumenteres av fagperson.

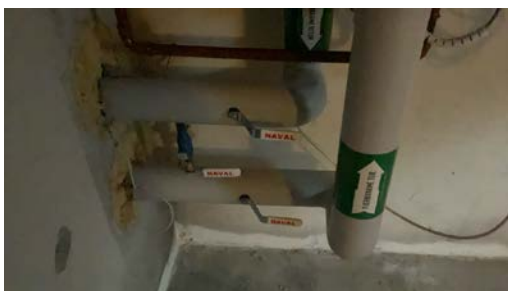
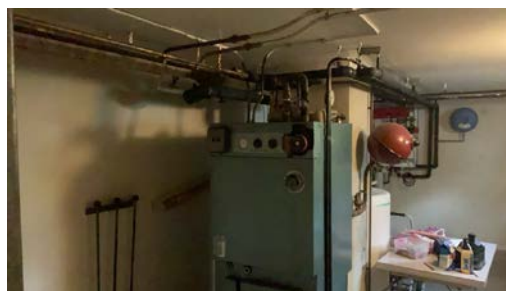
Gammel oljefyr er utkoblet.

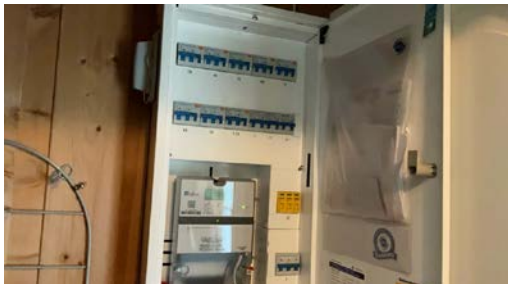
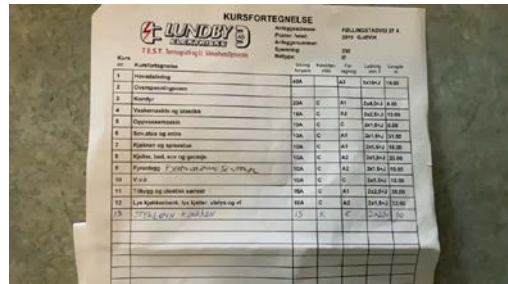
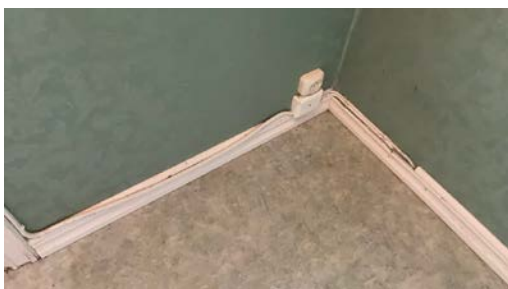
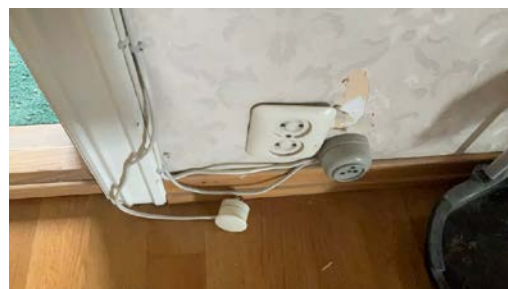
## TG 2 Elektrisk anlegg

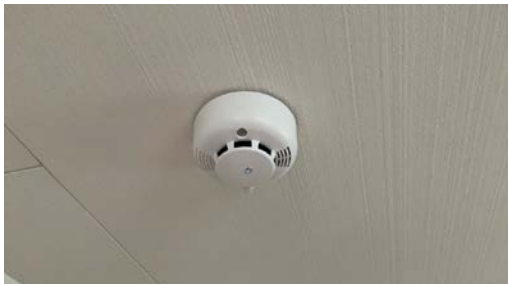
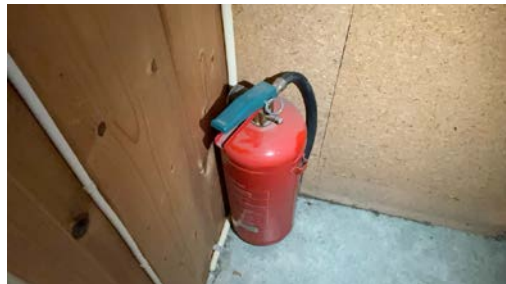
## 🔧 3 Branntekniske forhold

2. Er det skader på brannslukningsutstyr eller er apparatet eldre enn 10 år?  
**Ja Brannslukker er over 10 år og må kontrolleres eller skiftes.**

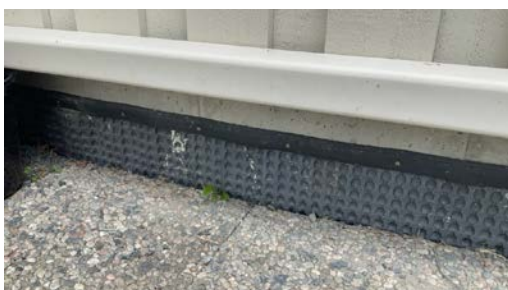
### TG 2 Fuktsikring og drenering

Dreneringen forutsettes å være utført i henhold til praksis på oppføringstidspunktet. Fuktsikring under terreng er nedgravd og ikke tilgjengelig for inspeksjon, tilstandsgrad er satt ut fra opplysninger om alder og synlige forhold. Takvann ført ned i grunnen. Fuktsikrings utførelse og materiale er ikke kjent under terreng. Tg 2 er satt pga usikker gjenværende brukstid ved bygningsdelen.

Synlig grunnmursplast på mur til påbygg fra 2009

- Overvåk tilstanden jevnlig. For å få tilstandsgrad 0 eller 1 må dreneringen skiftes ut, men tidspunktet for når dette er nødvendig er vanskelig å si noe om. Bruken av underetg/kjeller vil og være avgjørende.

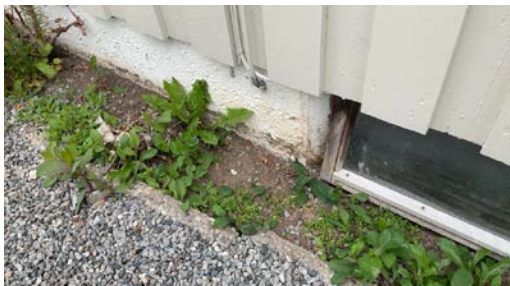
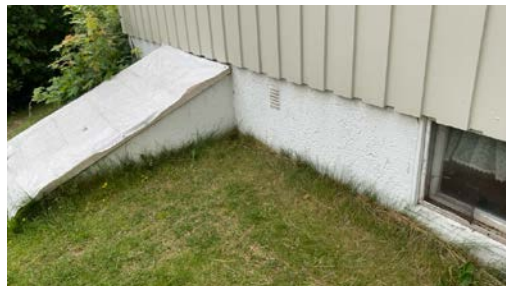
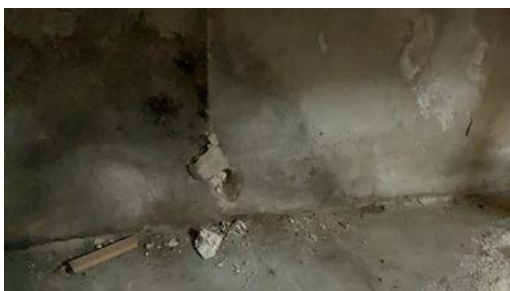
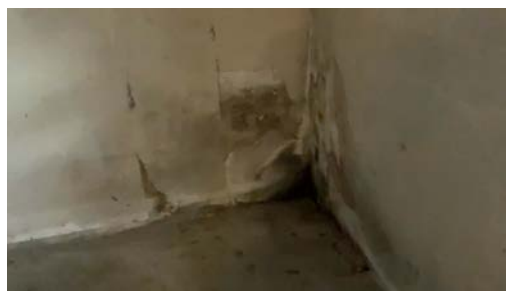
Vurdering basert på alder. Tilstandsgrad 2 gis med bakgrunn i at det nærmer seg forventet brukstid grunnmur og fundamenter. Det er nå ingen symptomer på funksjonssvekkelse, men vær oppmerksom på at dette er en risikokonstruksjon. Malingsflass, avskalling og saltutslag på vegg, dette indikerer fuktvandring i vegger.

Det er påregnelig med utbedringer på deler av grunnmur/fundamentering. Overvåk tilstanden jevnlig. Tidspunktet for reparasjon og eventuelt når dette er nødvendig er vanskelig å si noe om. Bruken av underetg/kjeller vil også være avgjørende.

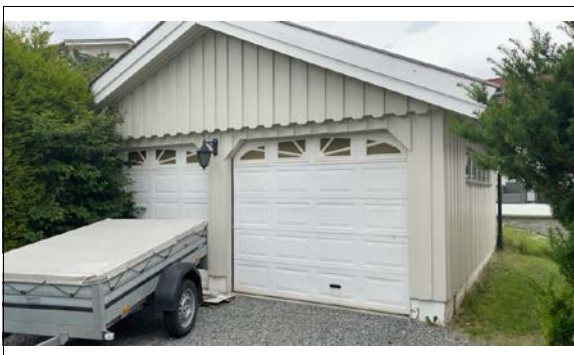
Synlig skade på grunnmur på garasje
