Bergsmo - Væremsvegen 18, 7870 GRONG

**Enebolig på ett plan over u.etg.
Romslig dobbel garasje
3 stk. soverom
Flat eiet tomt 1.433 kvm.**

Befaringsdato: 25.03.2026

Rapportdato: 08.04.2026

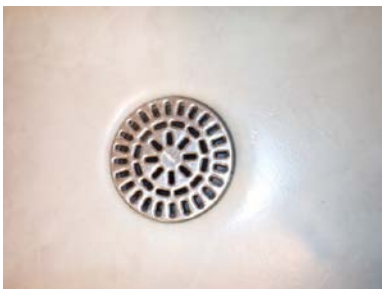
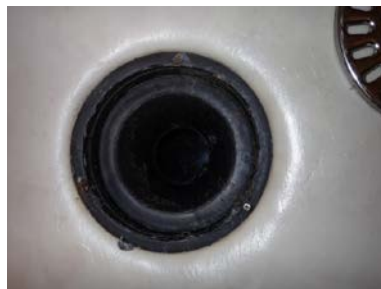
1 ETASJE > BAD

Det er tegn på fuktskader nederst på våtromsplater. Det er vindu/dør med ikke fuktbestandige materialer i våtsonen (ved vask, dusj, badekar, osv.), løsningen eller byggematerialet er uegnet. Det er ikke tilfredsstillende silikonert i nedre del av plater. Registrerer forhøyede fuktverdier ved fuktsøk i nedre del av plater.

Det er påvist mangelfull/feil utførelse rundt rørgjennomføringer e.l. som gir fare for fukt i konstruksjonen i våtsoner. Mer enn halvparten av forventet brukstid er passert på membranløsningen. Mer enn halvparten av forventet brukstid er passert på slukløsningen. Ukjent alder på belegget.
Registrerer utettheter ved tidligere rørgjennomføringer.

- Sluket må sjekkes og rengjøres jevnlig.
- Eldre sluk av plast er ofte utsatt for lekkasjer og særlig i overganger. Eventuelle lekkasjer kan medføre fuktskader på tilliggende konstruksjoner.
- Det er viktig å merke seg at levetiden til en membran varierer basert på kvalitet, installasjon og bruk. Eldre membraner kan bli sprø og sprekke opp, noe som fører til at de mister sin vanntettende funksjon. Dette kan resultere i vannlekkasjer gjennom vegger og gulv og fuktskader.
- Løsningen/utførelsen rundt rørgjennomføringer gir fare for fukt inn i konstruksjoner.

Det anbefales å installere et dusjkabinett for å spare overflater for belastning med fritt vann.

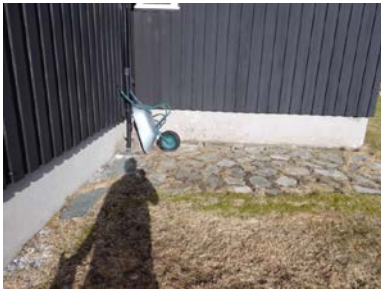
TG 2 Utvendige vann- og avløpsledninger

- Det er ikke behov for utbedringstiltak siden anlegget fungerer i dag, men ut ifra alder kan skader plutselig oppstå på eldre anlegg.
