# Tilstandsrapport

Våningshus

Ner-Oladalen 42, 8695 HATTFJELLDAL

Befaringsdato: 23.07.2025

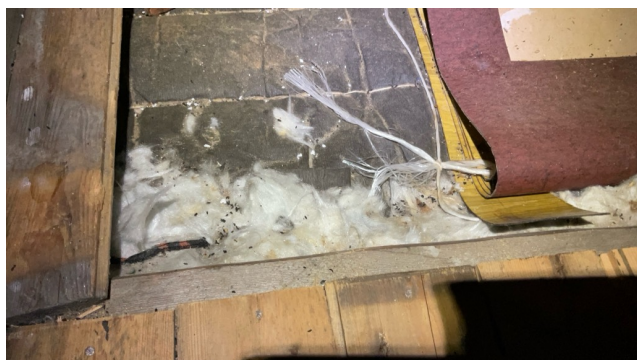
Isolering med sydde matter med glassull

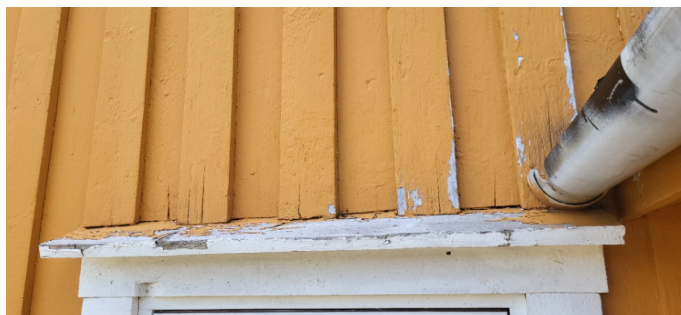
Vinduer mangler beslag over vannbrett, skadeutsatt løsning med fare for lekkasje rundt vinduer og i konstruksjonen.

Manglende beslag på vannbrett.

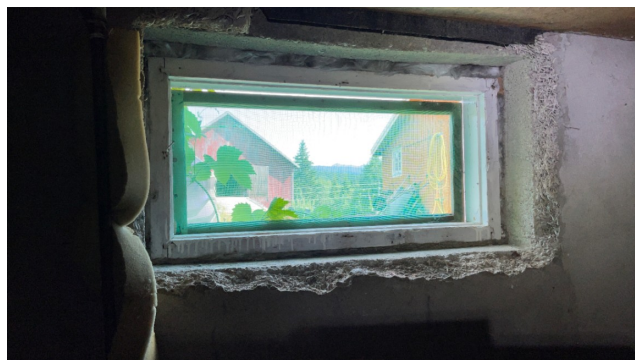
- Det er påvist at enkelte vinduer er vanskelig å åpne/lukke.
- Det er påvist avvik rundt innsettsingsdetaljer.
- Det er påvist tegn på innvendig kondensering av enkelte vindusglass.
- Det er påvist vinduer med fukt/råteskader.
- Karmene i vinduer er slitte og det er sprekker i trevirket.

Vindu i kjeller.

- Vinduer med råteskader må erstattes med nye.

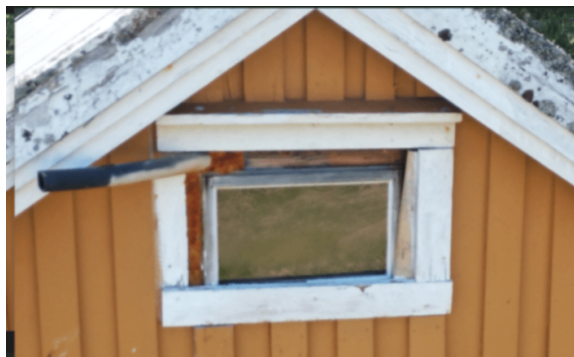
Vindu på kaldloft provisorisk innsatt.

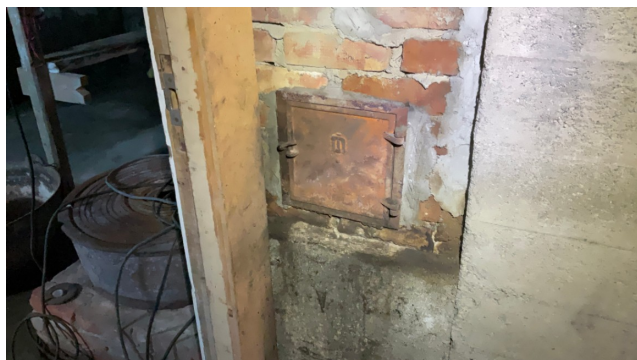
Sotluke i kjeller.

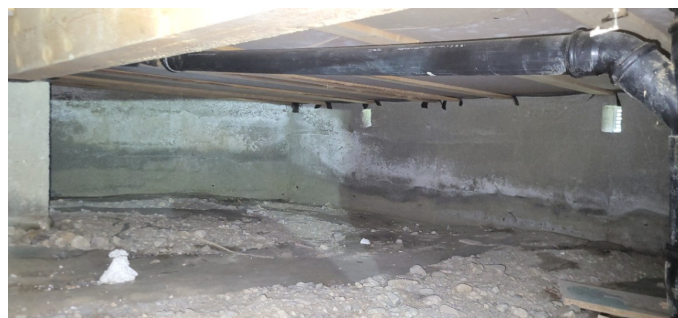
Ventilering gjennom vegger.

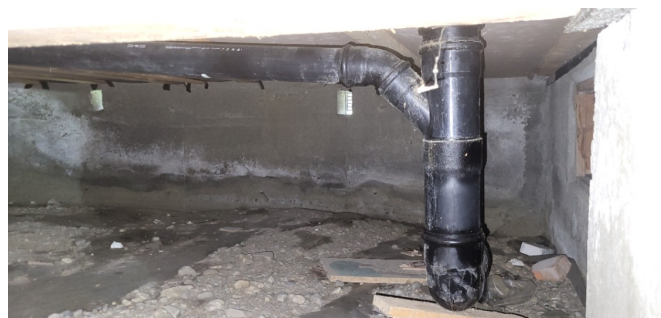
Salt på innvendige betongvegger.

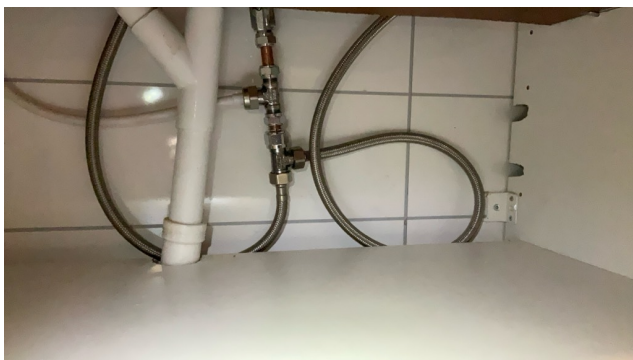
Kontroll av rørsystem

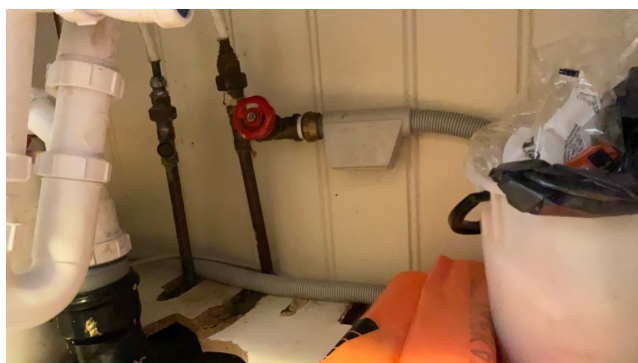
Kobberrør i kjøkkenbenk.
