**Småbruk i naturskjønne  
omgivelser nær Hattfjelldal -  
Våningshus - Garasje -  
Driftsbygning - Skog -Jakt og fiske**

**Salgsobjekt:** Småbruk  
**Eierform:** Eiet  
**Byggeår:** 1962  
**BRA-i/BRA Total** 178/178 kvm  
**Tomtstr.:** 288256.9 m<sup>2</sup>  
**Soverom:** 4  
**Antall rom:** 5  
**Gnr./bnr.** Gnr. 1, bnr. 34  
**Oppdragsnr.:** 1801250061

Befaringsdato: 23.07.2025

Rapportdato: 15.08.2025

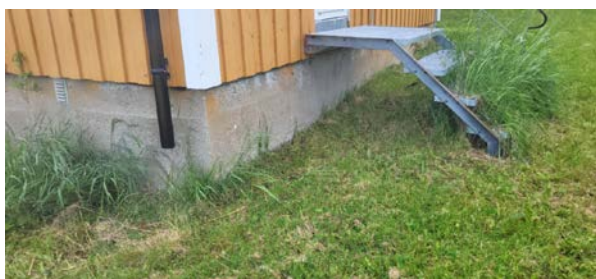
Avvik: Det er ikke tilfredsstillende bortledning av vann fra taknedløp ved grunnmur.

Manglende overvannsrør under bakkenivå.

- Det bør lages system for bortledning av vann fra taknedløp ved grunnmur.

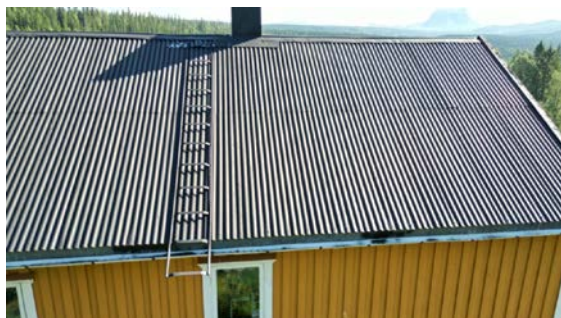
Takstige av eldre modell.

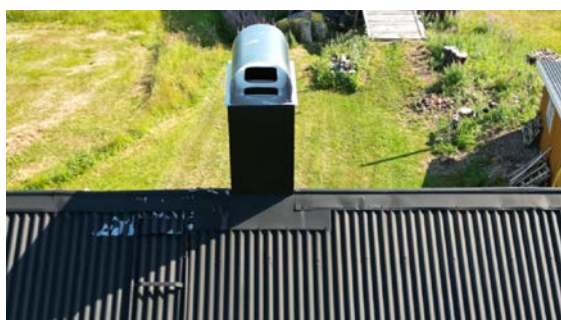
Pipehatt.

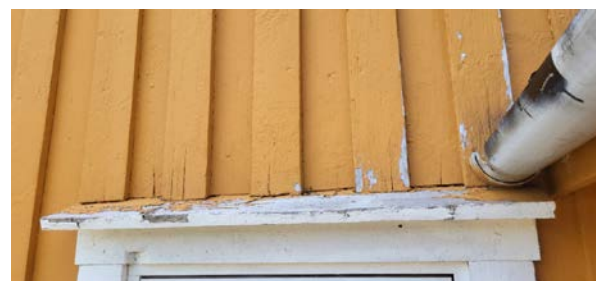
Kledningen er satt helt nedpå vannbrett over vindu med fare for fuktskader i nedre kant av kledning.

Kledning er satt helt ned på vannbrett.

Dryppnese på kledning over vinduer bør etableres.

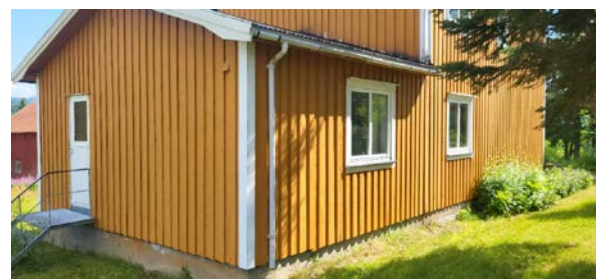
Kontroll av museband/børster.

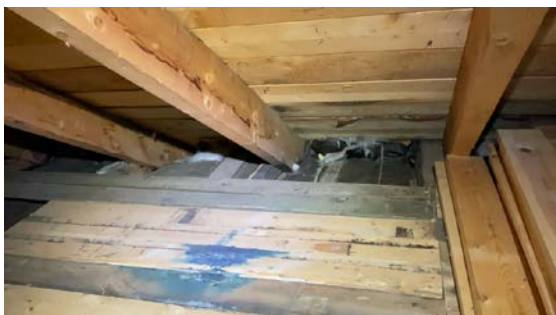
Ingen lufting ut over raft

- Det må foretas tiltak for å lukke avviket.
- Lufting/ventilering bør forbedres.

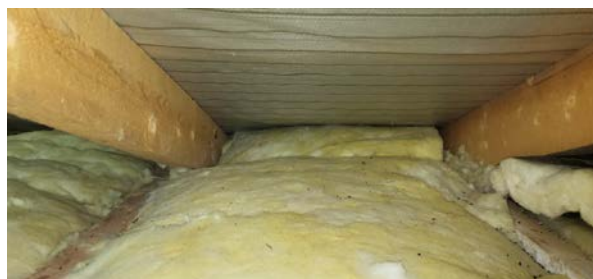
- Det er begrenset/dårlig ventilering av takkonstruksjonen.
- Det er registrert symptom på aktivitet fra skadedyr.

Ingen lufting ut over raft og spor av mus.

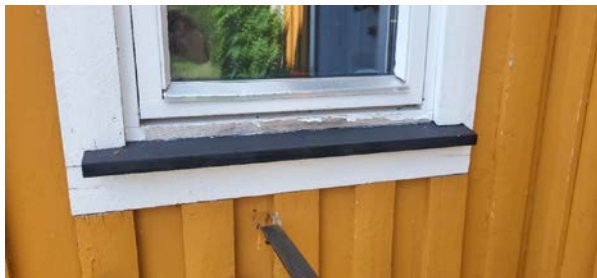
- Det er påvist avvik rundt innsettsdetaljer.
- Karmene i vinduer er slitte og det er sprekker i trevirket.

Malingsavflassing på karm.

- Det må foretas lokal utbedring.
- Det må påregnes noe vedlikehold og at enkelte vinduer må skiftes ut.

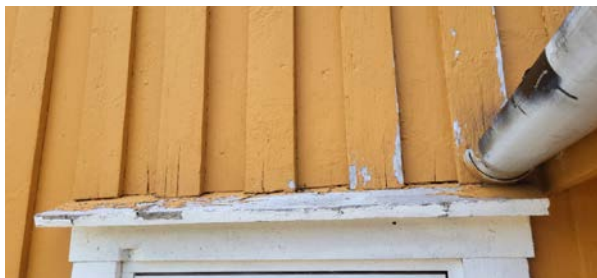
Vinduer mangler beslag over vannbrett, skadeutsatt løsning med fare for lekkasje rundt vinduer og i konstruksjonen.

Manglende beslag på vannbrett.

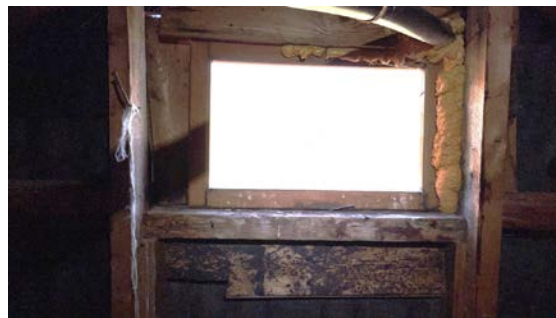
- Det er påvist at enkelte vinduer er vanskelig å åpne/lukke.
- Det er påvist avvik rundt innsettsdetaljer.
- Det er påvist tegn på innvendig kondensering av enkelte vindusglass.
- Det er påvist vinduer med fukt/råteskader.
- Karmene i vinduer er slitte og det er sprekker i trevirket.

Vindu på kadloft.

Nytt vindu på kaldloft må monteres.

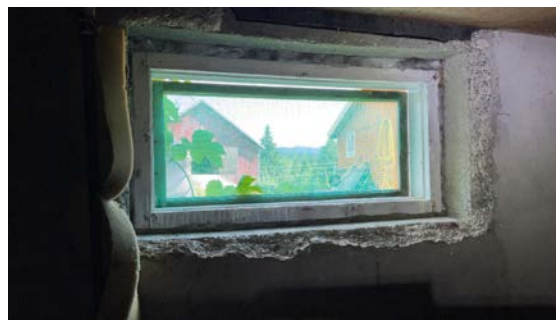
Vindu i kjeller.

- Vinduer med råteskader må erstattes med nye.

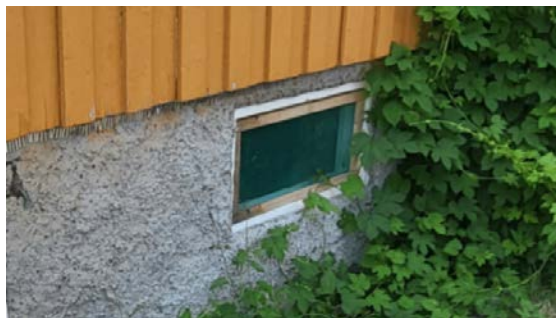
Manglende beslag.

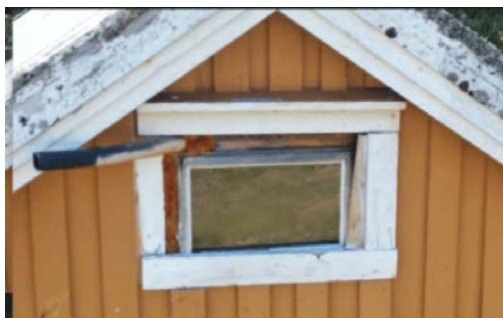
Vindu på kaldloft provisorisk innsatt.

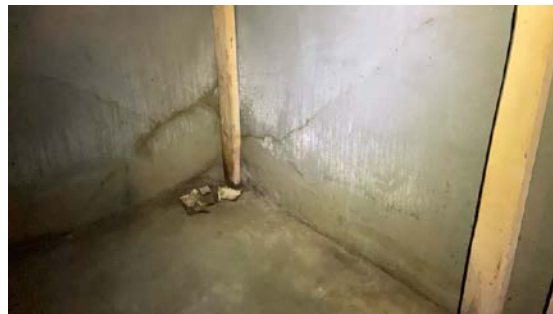
- Det er påvist indikasjoner på noe fuktgjennomtrenging i kjellergulv.
- Det er påvist indikasjoner på noe fuktgjennomtrenging inn i kjellermur.
- Det er påvist synlige fukt/råteskader i treverk i underetg./kjeller, hulltaking er derfor ikke nødvendig
- Kjeller har ingen ventilering/luftgjennomstrømning.

Kondensvann på innvendig murvegg under trapp.

- Det må foretas tiltak for å utbedre årsak til fukt-/råteskadene samt utbedre råteskadene

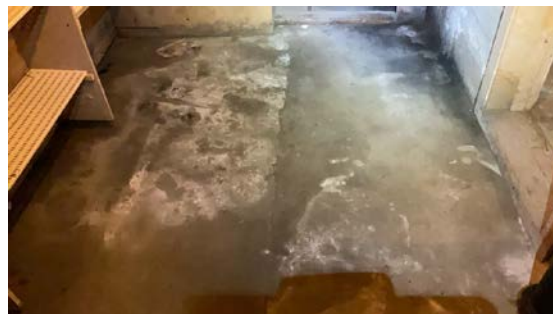
Saltutslag på gulv.

Det må også utføres tiltak mot kapilær oppsuging i den støpte sålen. Kostnadsestimatet gjelder bare nærmere undersøkelser, bruken av kjelleren vil også bestemme hvilke tiltak som skal utføres.

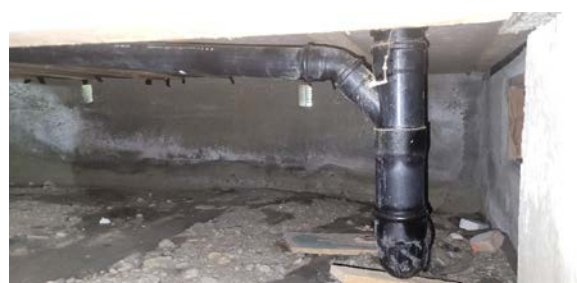
På stubbegulv er det hvite flekker på plater. Saltutslag på betongvegger. Mulig årsak: Fuktighet trekker salter fra underlaget (for eksempel fra betong eller jord) opp til overflaten når vannet fordampes.

Salt på innvendige betongvegger.

- Overvåk konstruksjonen jevnlig. Avviket kan medføre behov for tiltak, men bør observeres over tid.

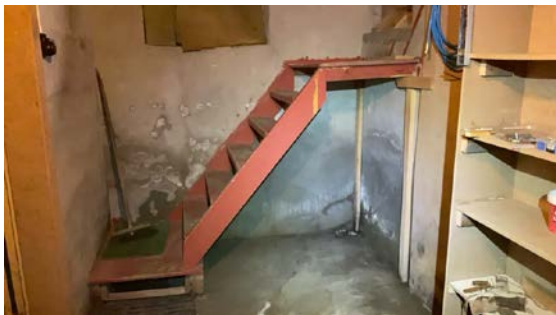
- Åpninger mellom trinn i innvendig trapp er større enn dagens forskriftskrav.
- Det er ikke montert rekkverk.
- Det mangler håndløper på vegg i trappeløpet.
- Trappen har store skader.

Trappen må utbedres eller byttes ut.

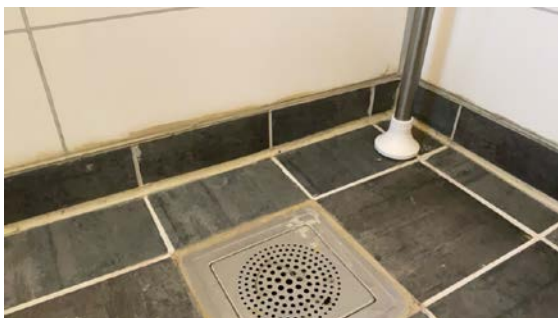
- Det er vindu/dør med ikke fuktbestandige materialer i våtsonen (ved vask, dusj, badekar, osv.), løsningen eller byggematerialet er uegnet.
- Våtromsplater er ikke montert fagmessig.
- Det er avvik:

Ufagmessig fugging på vegger.

- Det må foretas lokal utbedring.
- Tiltak:
- Dersom våtromsplatene ikke er montert fagmessig, kan dette medføre utettheter som øker risikoen for fuktinntrengning bak platene. Over tid kan dette føre til oppfukning av tilstøtende konstruksjoner, noe som kan resultere i råteskader, muggvekst og eventuelle lekkasjer.

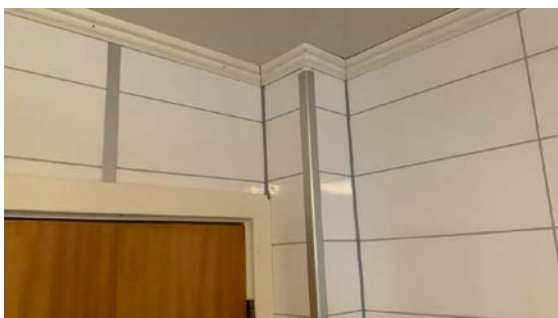
Innvendige hjørner er fuget.

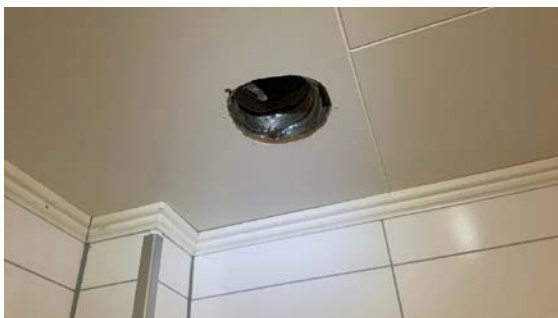
Manglende ventilrist for ventilering.
