Ner-Oladalen 42, 8695 HATTFJELLDAL

**Ny pris! Småbruk i naturskjønne  
omgivelser nær Hattfjelldal -  
Våningshus - Garasje -  
Driftsbygning - Skog -Jakt og fiske**

Befaringsdato: 23.07.2025

Rapportdato: 15.08.2025

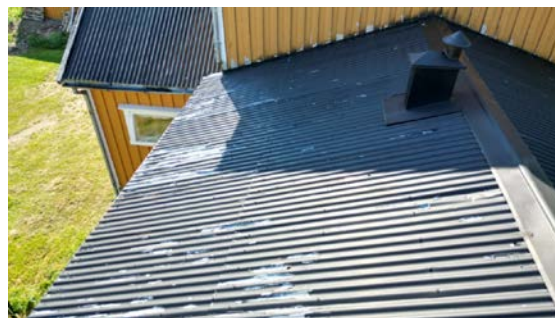
Avvik: Mer enn halvparten av forventet brukstid er passert på taktekkingen.

Det er påvist rust på overflater på takplater.

Taktekke tilbygg. Slitasje på overflatebehandling.

Taktekting fungerer i dag, med alder på takteking og undertak gjør at situasjonen må overvåkes.

Mosegrodde vindskibord bør byttes ut.

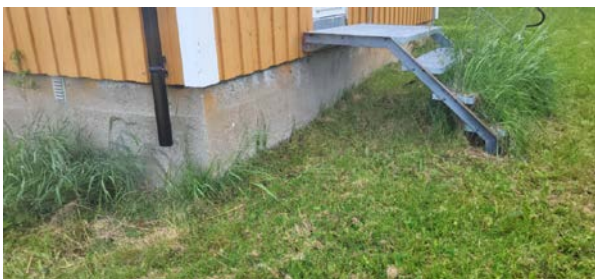
Avvik: Det er ikke tilfredsstillende bortledning av vann fra taknedløp ved grunnmur.

Manglende overvannsrør under bakkenivå.

- Det bør lages system for bortledning av vann fra taknedløp ved grunnmur.

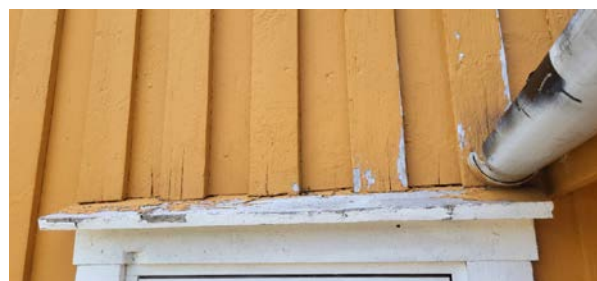
Avvik: Kledningen har stedvis sprekker i nedre kant, malingsavflassing over vinduer.

Kledningen er satt helt nedpå vannbrett over vindu med fare for fuktskader i nedre kant av kledning.

Kledning er satt helt ned på vannbrett.

Dryppnese på kledning over vinduer bør etableres.

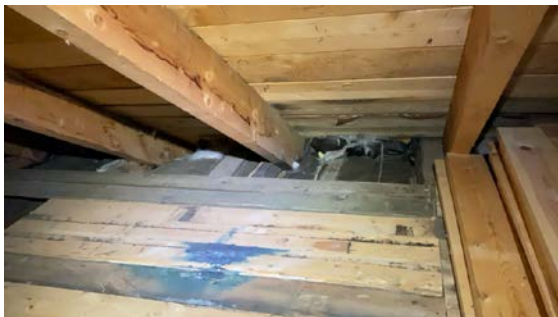
Ingen lufting ut over raft

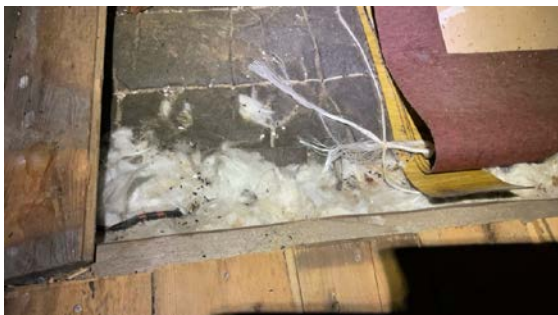
Isolering med sydde matter med glassull

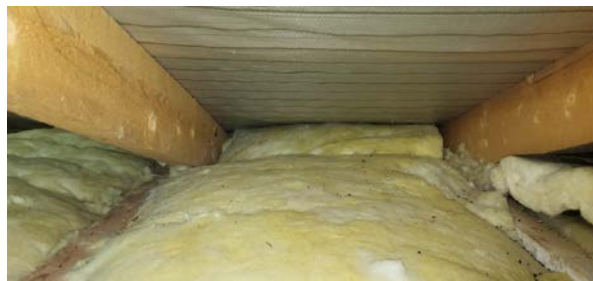
- Det er begrenset/dårlig ventilering av takkonstruksjonen.
- Det er registrert symptom på aktivitet fra skadedyr.

Ingen lufting ut over raft og spor av mus.

- Det må foretas tiltak for å lukke avviket.
- Lufting/ventilering bør forbedres.

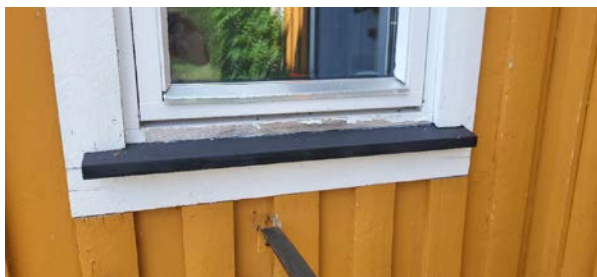
- Det er påvist avvik rundt innsettsdetaljer.
- Karmene i vinduer er slitte og det er sprekker i trevirket.

Malingsavflassing på karm.

- Det må foretas lokal utbedring.
- Det må påregnes noe vedlikehold og at enkelte vinduer må skiftes ut.

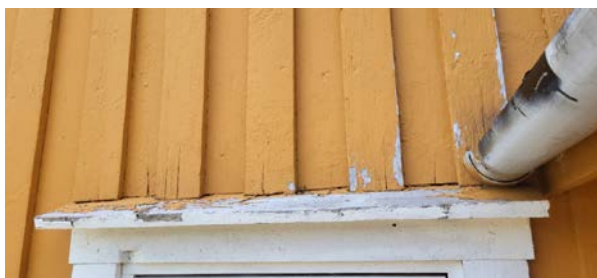
Vinduer mangler beslag over vannbrett, skadeutsatt løsning med fare for lekkasje rundt vinduer og i konstruksjonen.

Manglende beslag på vannbrett.

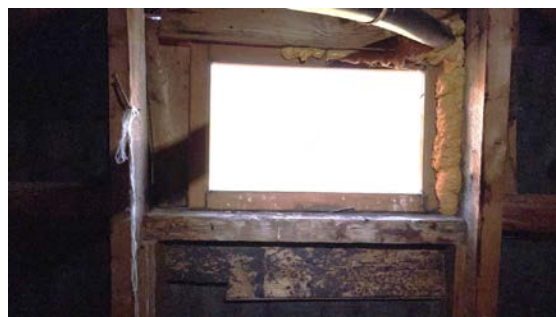
- Det er påvist at enkelte vinduer er vanskelig å åpne/lukke.
- Det er påvist avvik rundt innsettsdetaljer.
- Det er påvist tegn på innvendig kondensering av enkelte vindusglass.
- Det er påvist vinduer med fukt/råteskader.
- Karmene i vinduer er slitte og det er sprekker i trevirket.

Vindu på kadloft.

Nytt vindu på kaldloft må monteres.

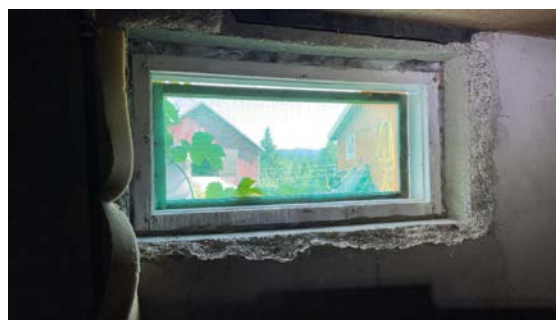
Vindu i kjeller.

- Vinduer med råteskader må erstattes med nye.

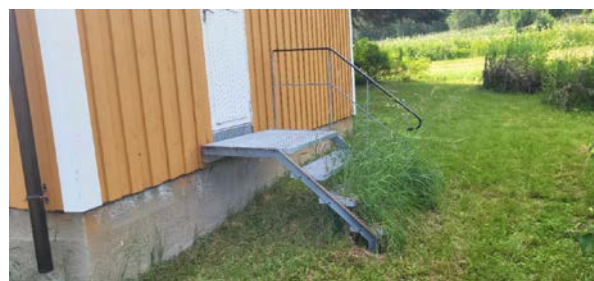
Trapp inn til bod i tilbygg.

- Rekkverk må monteres for å lukke avviket.

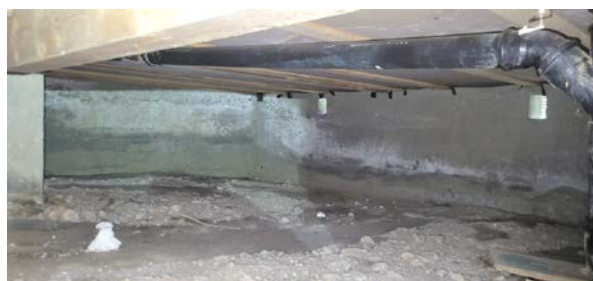
Ventilering gjennom vegg.

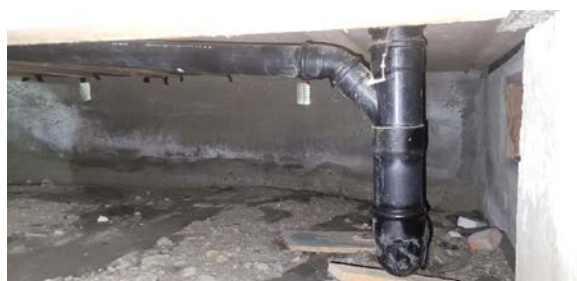
På stubbegulv er det hvite flekker på plater. Saltutslag på betongvegger. Mulig årsak: Fuktighet trekker salter fra underlaget (for eksempel fra betong eller jord) opp til overflaten når vannet fordampes.

Salt på innvendige betongvegger.

- Overvåk konstruksjonen jevnlig. Avviket kan medføre behov for tiltak, men bør observeres over tid.

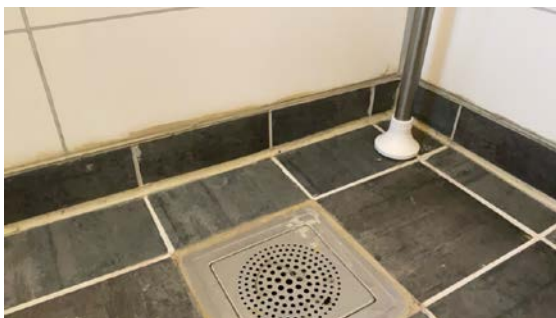
- Det er vindu/dør med ikke fuktbestandige materialer i våtsonen (ved vask, dusj, badekar, osv.), løsningen eller byggematerialet er uegnet.
- Våtromsplater er ikke montert fagmessig.
- Det er avvik:

Ufagmessig fugging på vegger.

- Det må foretas lokal utbedring.
- Tiltak:
- Dersom våtromsplatene ikke er montert fagmessig, kan dette medføre utettheter som øker risikoen for fuktinntrengning bak platene. Over tid kan dette føre til oppfukning av tilstøtende konstruksjoner, noe som kan resultere i råteskader, muggvekst og eventuelle lekkasjer.

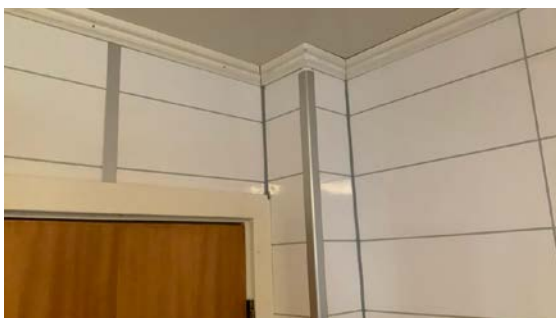
Innvendige hjørner er fuget.

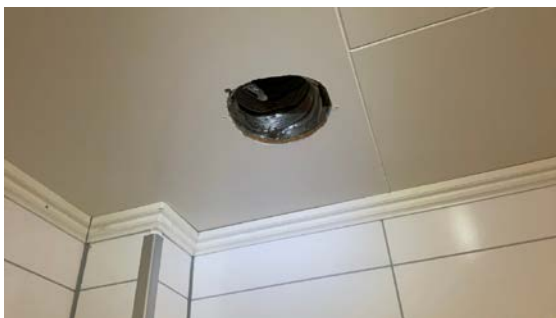
Manglende ventilrist for ventilering.

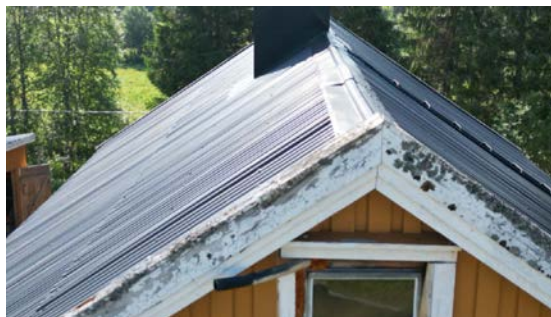
Ventilasjonsrør fra bad ut ved vindu.

Ventilasjonskanalen bør føres ut over tak med ventilasjonshatt.

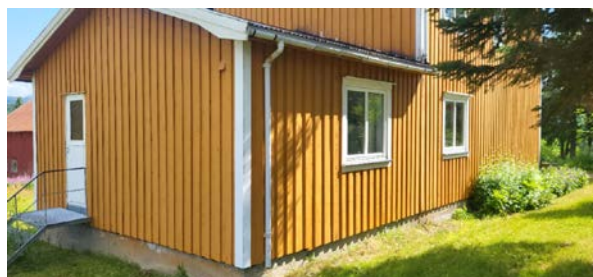
Mot vest er det helling inn mot grunnmur

- Det bør foretas terrengjusteringer.
