# Tilstandsrapport

Boligbygg med flere boenheter

Olav Kyrres gate 11 B, 0273 OSLO

Befaringsdato: 29.09.2025

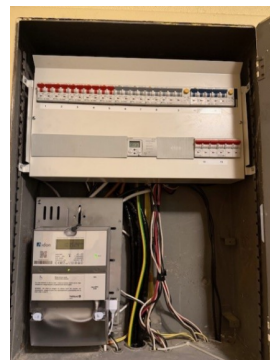
11. Foreta en helhetsvurdering av det elektriske anlegget, dets alder, allmenne tilstand og fare for liv og helse. Bør det elektriske anlegget ha en utvidet el-kontroll?  
Ja

**Utvidet kontroll på noe eldre el-anlegg/el-anlegg uten samsvarserklæring anbefales alltid.**
