# Tilstandsrapport

Enebolig med utleiedel

Vestmarkveien 385, 3271 LARVIK

Befaringsdato: 05.09.2025

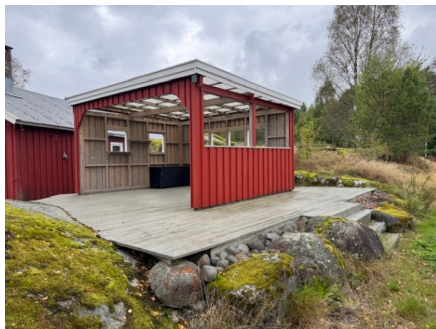
## TG 1 Balkonger, terrasser og rom under balkonger - 2 - 3

Terrasse (for det meste overbygd) på ca. 29 m2 med tilkomst fra hage. Den er oppført i trekonstruksjoner og det er plastplater som takteking.

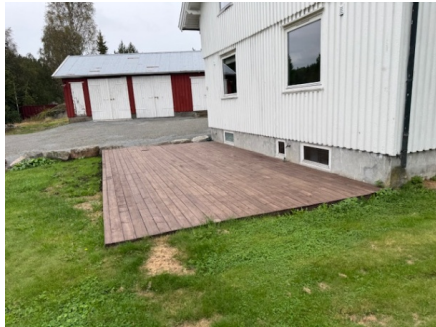
## TG 1 Balkonger, terrasser og rom under balkonger - 2

Platting på ca. 30 m2 med tilkomst fra hage. Den er oppført i trekonstruksjoner.
