Vestmarkveien 385, 3271 LARVIK

**LARVIK/VESTMARKA - stor og innholdsrik landbrukseiendom på nær 500 mål. 117 daa dyrka jord og beite, 372 daa skog.**

# Tilstandsrapport

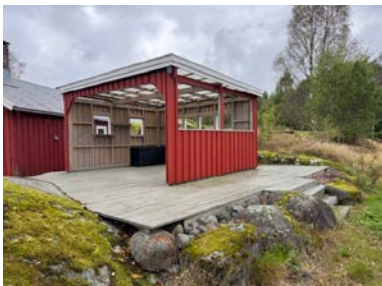
## TG 1 Balkonger, terrasser og rom under balkonger - 2 - 3

Terrasse (for det meste overbygd) på ca. 29 m2 med tilkomst fra hage. Den er oppført i trekonstruksjoner og det er plastplater som takteking.

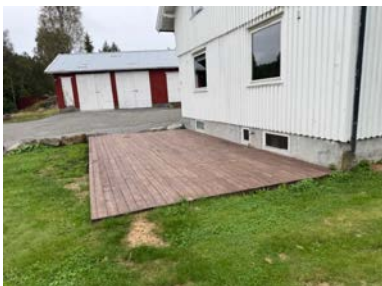
## TG 1 Balkonger, terrasser og rom under balkonger - 2

Platting på ca. 30 m2 med tilkomst fra hage. Den er oppført i trekonstruksjoner.

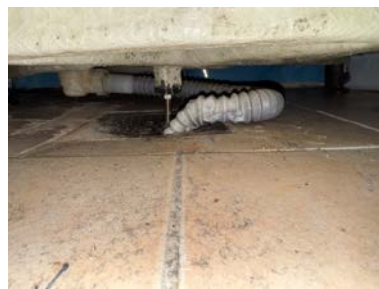
- Våtrommet har behov for omfattende oppgraderinger. For å sikre en løsning som oppfyller gjeldende krav, bør tettesjikt, sluk og røropplegg oppgraderes og dokumenteres.

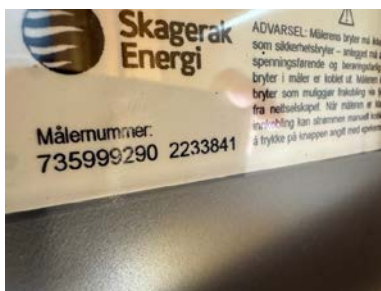
Anbefales el-sjekk ihht. observasjoner og alder. Kursoversikt samstemmer ikke med kurser i el-skap.

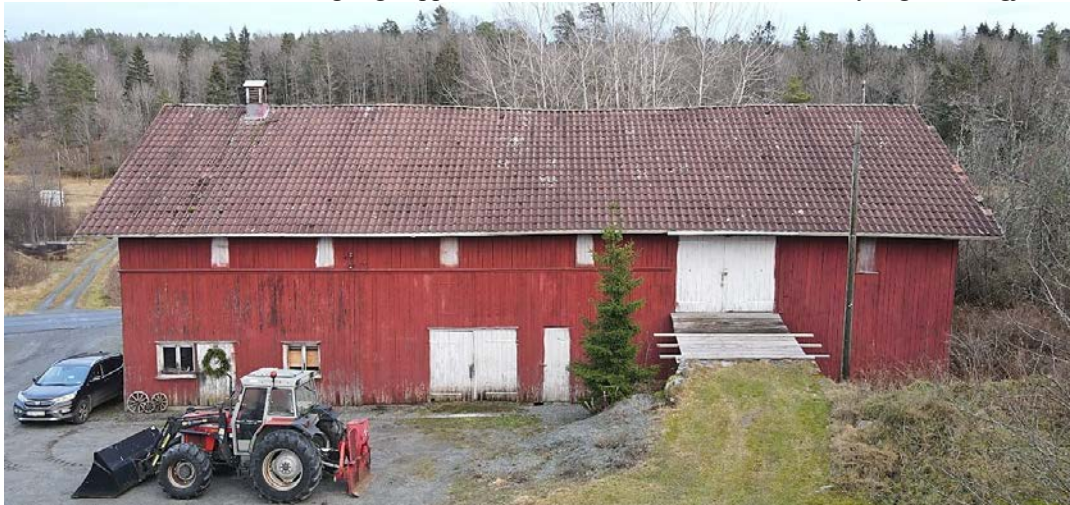
Det er gjort noe arbeider med gjødselkjeller, låvebru etc. Men det totale inntrykket er kondemnabelt sett i forhold til behovet for oppgraderinger.

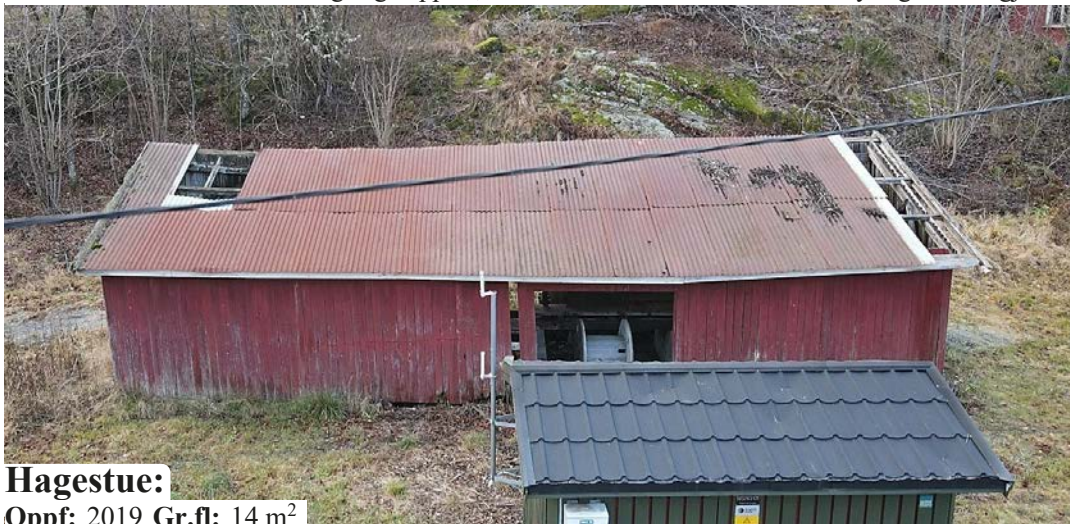
**Standard:** Lite god. Mangler flere takplater og vil forfalle desto fortere uten reparasjon.
