Lensvikveien 137, 7316 LENSVIK

**Nydelig fritidseiendom med utsøkt  
sjøutsikt | Oppusset senere år |  
Anneks med vaskerom**

# Tilstandsrapport

## FRITIDSBOLIG

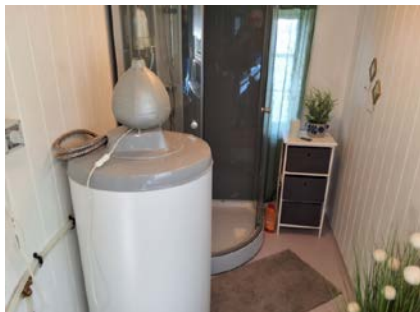
### 1. ETASJE > BAD

Badet er utført som en todelt løsning. Én del fremstår uten dokumentert våtromsoppbygging og er ikke tilrettelagt som fullverdig våtsone. Den andre delen er etablert med våtromsoppbygging. Deler av rommet mangler dokumentert våtromsoppbygging, og det foreligger ikke grunnlag for å tilstandsvurdere denne delen som våtrom. Overgang mellom områder med og uten våtromsløsning representerer et erfaringsmessig svakt punkt med hensyn til fuktsikring.

#### TG 2 Overflater vegger og himling
