# Tilstandsrapport

📍 Tingbergvegen 51 A, 4735 EVJE

# gnr. 50, bnr. 519

Befaringsdato: 04.06.2025

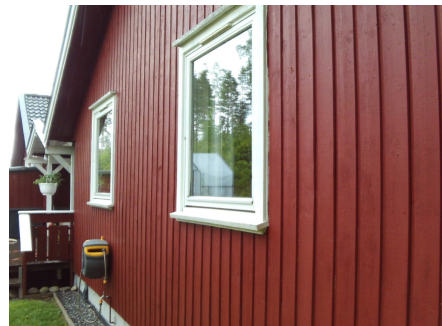
- Det bør foretas tiltak for å bedre lufting av kledningen.
- Uten tilstrekkelig lufting bak bordkledningen kan fuktighet som trenger inn bak bordene eller gjennom veggen innenfra ikke tørke opp. Dette skaper ideelle forhold for råtesopp og muggvekst.

Ene fasaden.

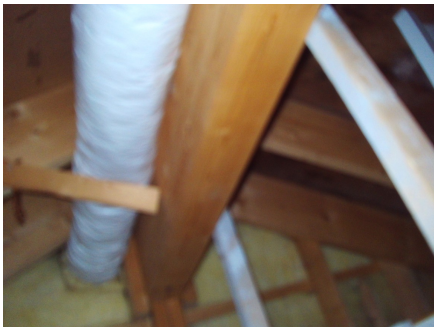
Er en del kondens/fuktmerker på sutakplater på ene siden av kaldtloftet. Luftespalter på kaldloftet i mot gesimsen er blitt klemt i sammen på midten av isolasjonen.

Deler av takkonstruksjonen.

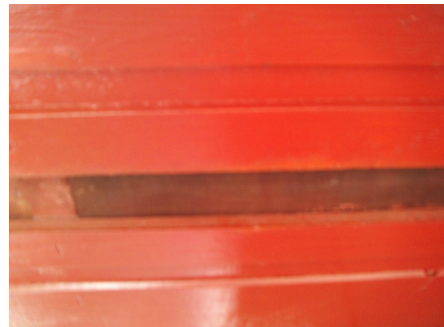
Bra med luftespalter i gesimser for tilgang på luft.

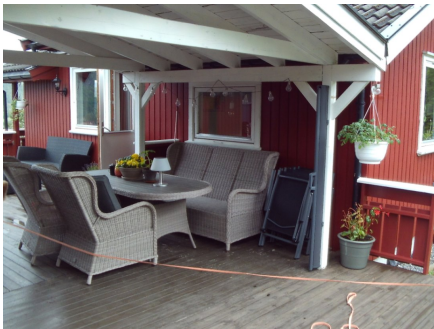
Er blitt delvis overbygget

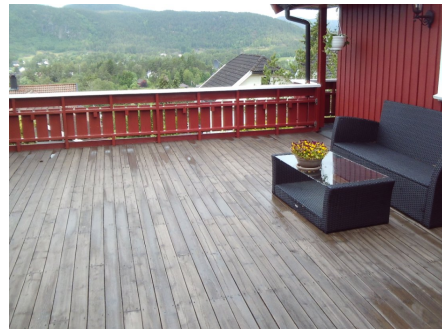
Deler av større terrasse

- Rekkverket er for lavt i forhold til dagens krav til rekkverkshøyder.
- Oppbyggingen av terrasse/balkong øker faren for skjulte skader i konstruksjonene.

Ingen synlig lufting av konstruksjonen og tekking av papp er noe slitt og det har grodd noe mose som gjør at det blir noe ekstra fuktbelastning.

Lufting av konstruksjonen må vurderes nærmere og ny tekking må legges for å unngå følgeskader ved en lekkasje.

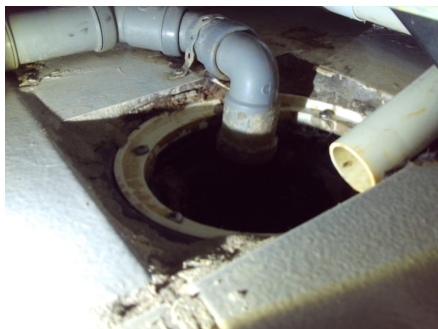
Eldre sluk under badekar

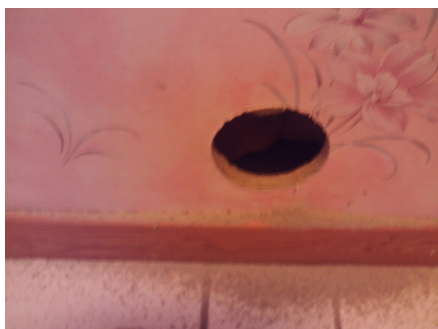
Hulltaking er foretatt fra vaskerommet, uten å påvise unormale forhold.

Hulltaking fra vaskerommet

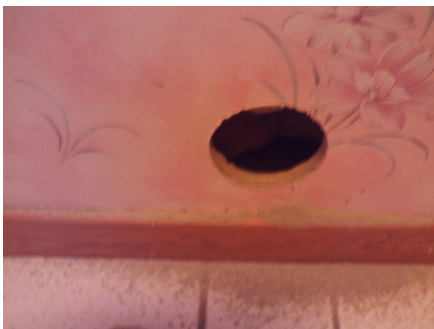
Hulltaking er foretatt i vegg mot bad og utfored grunnmur, uten å påvise unormale forhold. (Se også punkt rom under terreng)

Hulltaking i vegg mot bad.

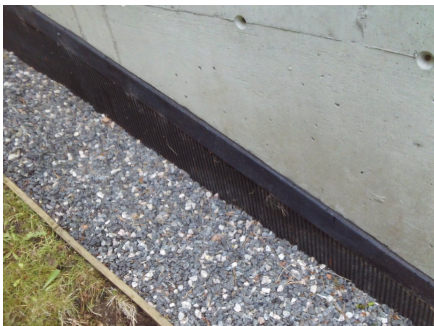
Dreneringen blitt fornyet/oppgradert og er ikke synlig for vurdering. Synlig nyere fuktsikring inntil grunnmur med en klemlist på toppen.

Deler av nyere fuktsikring av grunnmur.

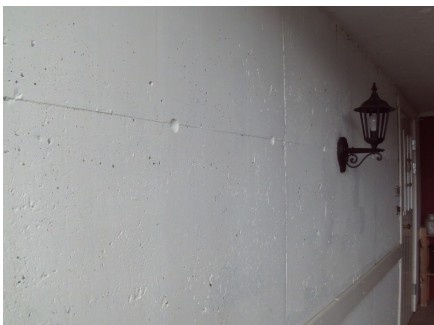
Bygningen har betonggrunnmur og antar at det er støpte stripefundamenter under grunnmur som var mest vanlig i denne byggeperioden. Støpt ringmur i front av bygningen.

Deler av støpt grunnmur.
