# Tilstandsrapport

Boligbygg med flere boenheter

Øvre Hamburgersmauet 2C , 5018 BERGEN

Befaringsdato: 14.01.2026

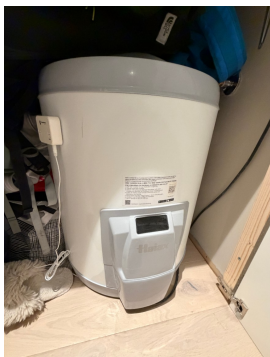
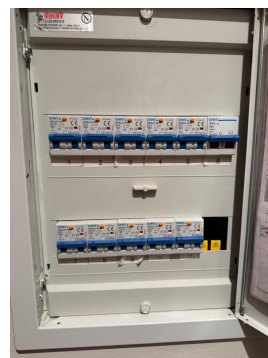
## Elektrisk anlegg

### Generell kommentar

Det er foretatt en enkel vurdering av anlegget basert på selgers informasjon og besiktelse av synlige deler i boligen. Undersøkelsen er basert på spørsmål og punkter fra forskriften Tryggere Bolighandel som ble vedtatt 01.01.2022.
