# Frostavegen 2171 7633 FROSTA

## Tilstandsrapport Eierskifte

Boligtype: Enebolig

Byggeår: 1932

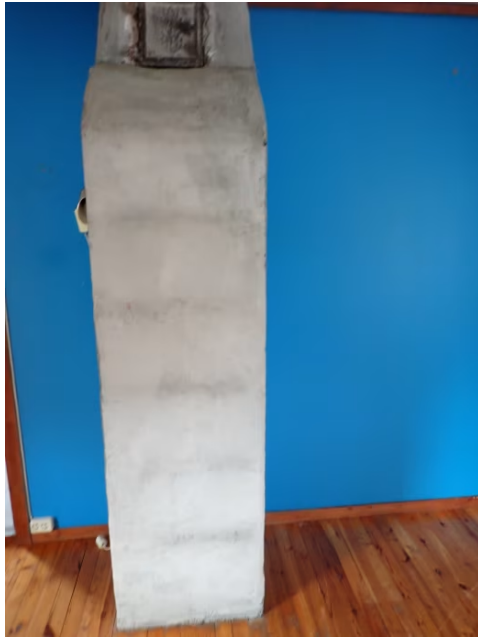
Fuktinndriv ved beslag på pipe over soverom 1.

Pipe gjennom soverom 1 er av element og teglstein.

Tetting av åpning mellom beslag og taktekking anbefales for å hindre fuktinndriv ved pipe over soverom 1.

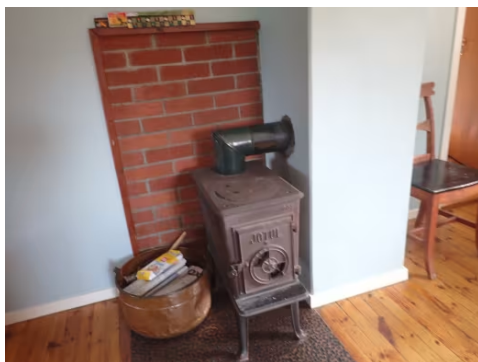
Vedovn på kjøkken.

Med bakgrunn i påviste avvik og for en vurdering av eventuelle tiltak anbefales en ytterligere kontroll av pipene/ildsteder utført av brann- og feiervesen.

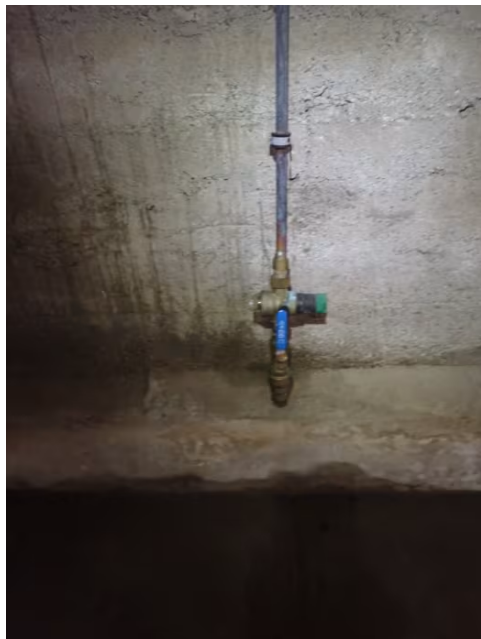
Stoppekrane.

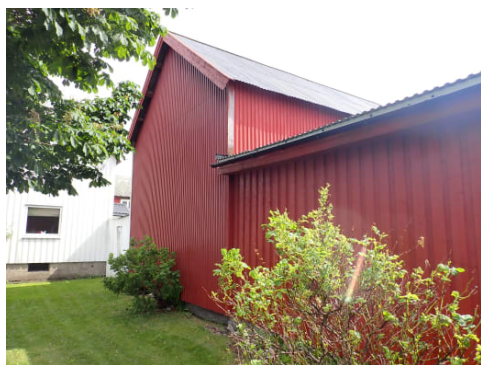
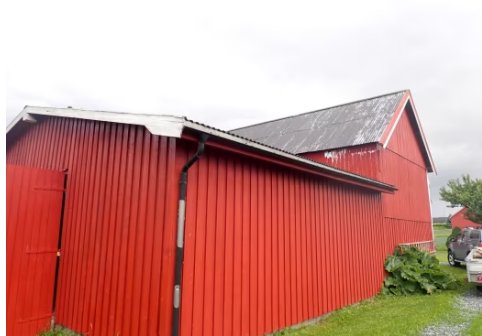
Ved enkel visuell kontroll registreres at taktekking på låve har rust samt at det mangler takrenner. Tilbygget potetlager lengst mot boligen har lekkasje i taktekking.

Uthus/låve med potetlager har bruksskader og det er etterslep av vedlikehold.

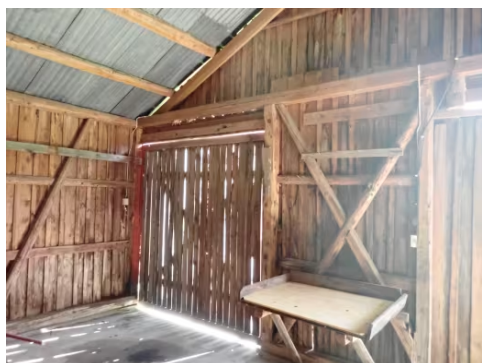
Redskapsbod oppført i en etasje over betonggulv. Veggkonstruksjon i reisverk med utvendig kledning av låvepanel og profilerte metallplater.  
Takkkonstruksjon i saltaks form med yttertekkning av profilerte metallplater.

Ved enkel visuell kontroll registreres råde i trekledning og et større etterslep av vedlikehold.
