# Tilstandsrapport

Firemannsbolig i sameie med flere bygg

Vikavegen 32, 7340 OPPDAL

Befaringsdato: 24.06.2025

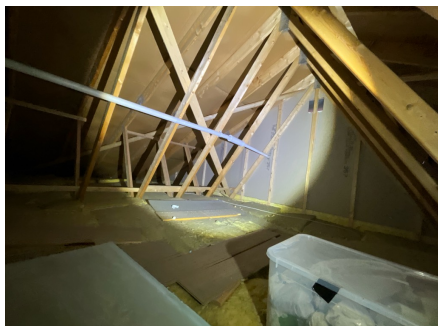
Oversiktsbilde

• Det er påvist fuktskjolder/skader i takkonstruksjonen.

- Det er på kaldloft bemerket enkelte fuktmerker på undertaksplater. Dette gjelder sprett utover og rundt rør gjennomføringer som pipe og ventilasjon.
- Det er bemerket at isolasjonen mellom bjelker ligger utjevne og glipper i isolasjonen oppstår.

- Det bør undersøkes nærmere rundt pipebeslag og tilstand på taksteinen med tanke på fuktmerker i undertaket.

- Isolasjonen bør kontrolleres og justeres så glipper ikke oppstår.

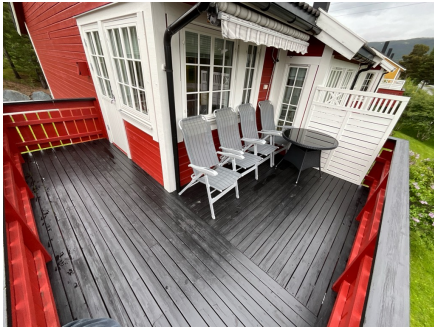
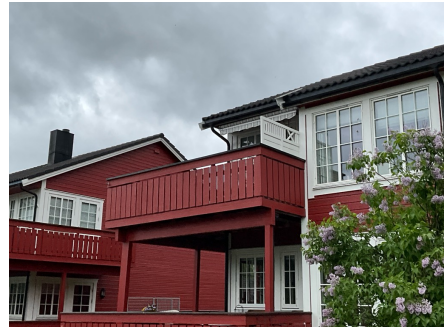
- Rekkverket er for lavt i forhold til dagens krav til rekkverkshøyder.
- Det er avvik:

- Det bør utføres en videre utbedring av påviste avvik på søyle.
- Påregnelig med vedlikehold av overflater.

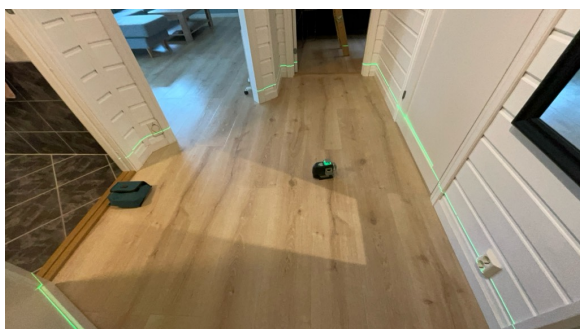
Gang

Etasjeskiller i 2 etasje er av trebjelkelag. Helningsavvik er kontrollert med krysslaser på stue og gang. Det er målt 5mm høyde avvik mellom senter rom og ut til yttervegg. Det kan oppleves enkelte knirk i gulvet avhengig av hvor man trækker. Bemerkede forhold vurderes å være innenfor minstekravet i NS6300 og normalt iht byggeår/konstruksjon.

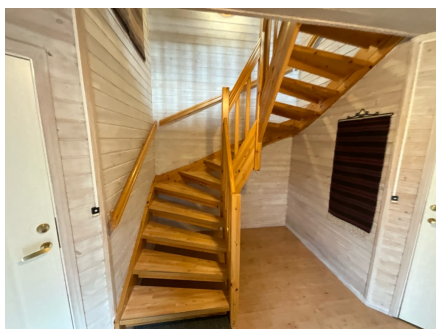
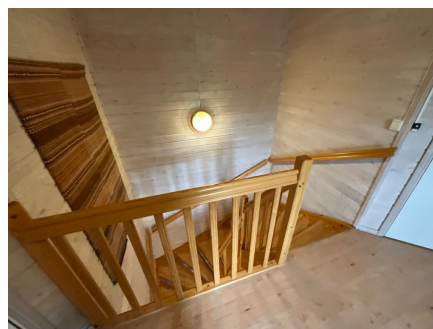
Bygget har lakkert tretrapp i felles areal. Det er rekkverk i 2 etasje målt til 97cm høyde.

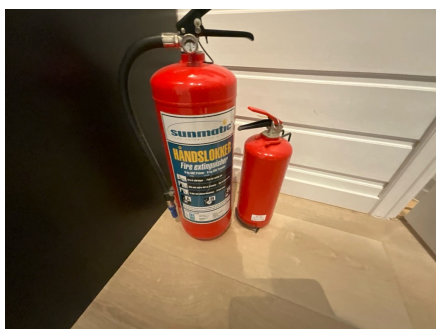
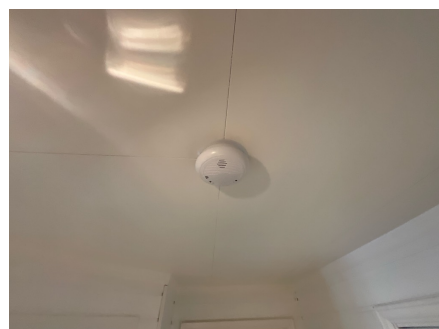
Det ble påvist brannmeldere og 6 kg pulverapparat.
