Vikavegen 32, 7340 OPPDAL

**Pen og oppgradert leilighet med  
god beliggenhet vest i sentrum.  
To soverom, vaskerom, balkong,  
utv. bod, garasje m.m.**

| Tilstandsrapport ..... | 46 |

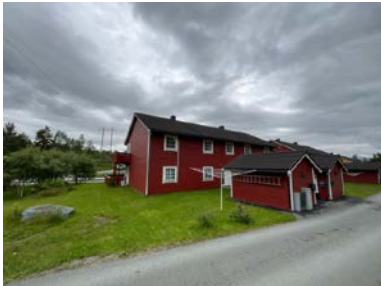
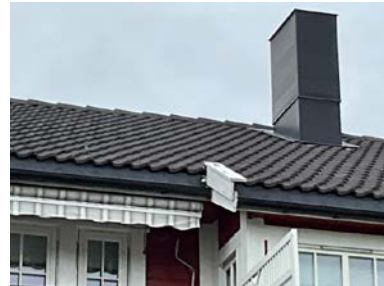
Oversiktsbilde

- Mer enn halvparten av forventet brukstid er passert på undertak.
  - Det er avvik:
    - Det bemerkes slitte isbord på topp av vindskier.
    - Yttertaket har forekomst av mosevekst.
    - Undertak er vurdert ut ifra alder, over halve forventet brukstid er nådd for undertaket.
- Kontroll kun mulig fra innside kaldloft i gjeldene boligenhet.

- Tiltak:
  - Det må påregnes overflatebehandling og evt. utskifting av enkelte bord når det gjelder isbord.
  - For under taket overvåk tilstanden jevnlig. For å få tilstandsgrad 0 eller 1 må undertak skiftes ut, men tidspunktet for når dette er nødvendig er vanskelig å si noe om.
  - Det kan anbefales å vaske taket og deretter montere mosebeslag på møne av zink eller kobber for å hindre videre fremtidig mose på taktekkingen.

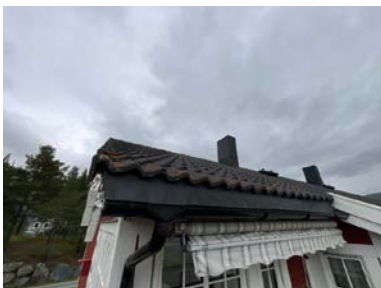
Oversiktsbilde

- Vurdering basert på alder. Tilstandsgrad 2 gis med bakgrunn i at mer enn halvparten av forventet brukstid på renner/nedløp/beslag er passert.
- Det er utover alders vurdering bemerket frostspreng på enkelte nedløpsrør.
- Det er ikke montert pipehatt på pipeinndekning.

- Andre tiltak:
  - Pipehatt bør monteres for å hindre vann å trenge ned i pipen. Det kan medføre ytterligere skade på pipe og i tillegg føre til vannlekkasjer i rom med sotluke.
  - Nedløpsrør med frostspreng bør følges med, ved videre utvikling bør de byttes ut.

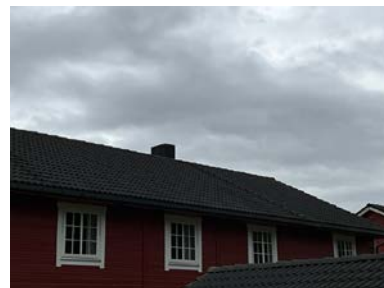
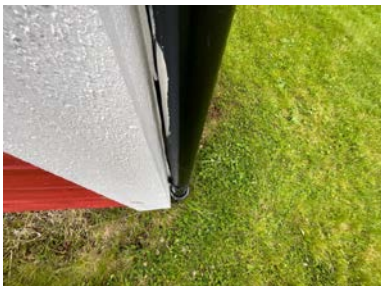
- Vurdering basert på alder. Tilstandsgrad 2 gis med bakgrunn i at mer enn halvparten av forventet brukstid på renner/nedløp/beslag er passert.
- Det er utover alders vurdering bemerket frostspreng på enkelte nedløpsrør.
- Det er ikke montert pipehatt på pipeinndekning.

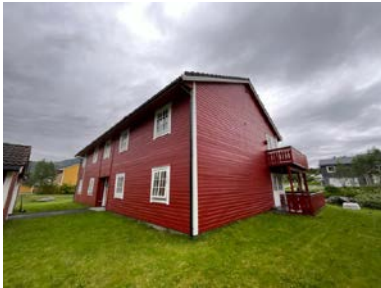
- Det er avvik:
  - Bemerket manglende musesperre i ytterhjørner, det er påvist åpninger større en 5mm.

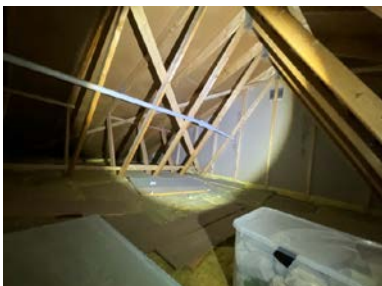
- Det er påvist fuktskjolder/skader i takkonstruksjonen.
- Det er avvik:
  - Det er på kaldloft bemerket enkelte fuktmerker på undertaksplater. Dette gjelder sprett utover og rundt rør gjennomføringer som pipe og ventilasjon.
  - Det er bemerket at isolasjonen mellom bjelker ligger utjevne og glipper i isolasjonen oppstår.

- Det bør undersøkes nærmere rundt pipebeslag og tilstand på taksteinen med tanke på fuktmerker i undertaket.
- Isolasjonen bør kontrolleres og justeres så glipper ikke oppstår.

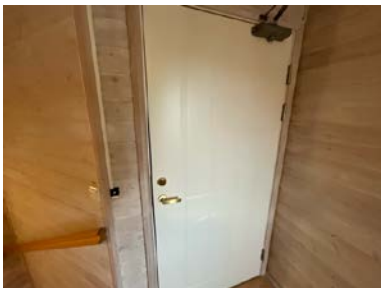
- Karmene i dører er værslitte utvendig og det er sprekker i treverket.
- Balkongdøren bærer preg av værslitasje og har fuktskader i bunn av utvendig overflate.

Ytterdør fra fellesgang

- Ut ifra avvik på balkongdør må vedlikehold og oppgraderinger påregnes.

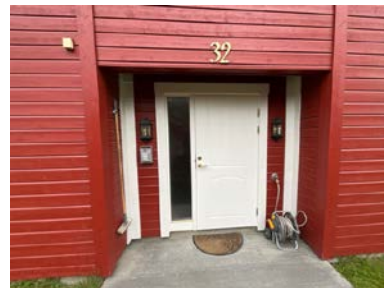
Ytterdør inn til bygget.

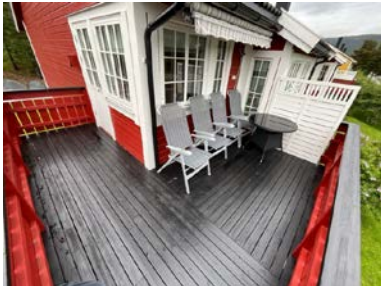
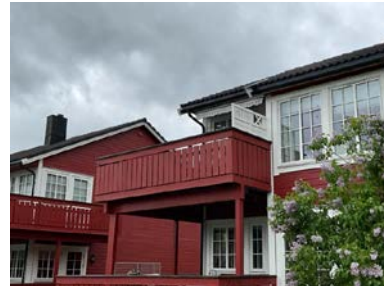
- Rekkverket er for lavt i forhold til dagens krav til rekkverkshøyder.
- Det er avvik:

- Tiltak:
- Det er ikke krav om utbedring av rekkverkshøyde opp til dagens forskriftskrav.
- Det bør utføres en videre utbedring av påviste avvik på søyle.
- Påregnelig med vedlikehold av overflater.

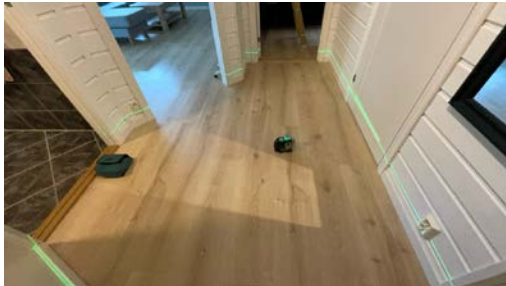
Gang

Etasjeskiller i 2 etasje er av trebjelkelag. Helningsavvik er kontrollert med krysslaser på stue og gang. Det er målt 5mm høyde avvik mellom senter rom og ut til yttervegg. Det kan oppleves enkelte knirk i gulvet avhengig av hvor man trækker. Bemerkede forhold vurderes å være innenfor minstekravet i NS6300 og normalt iht byggeår/konstruksjon.

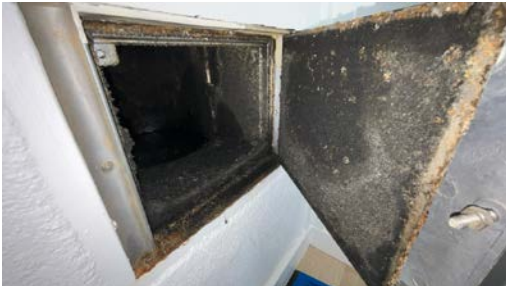
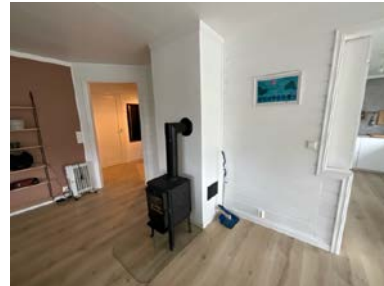
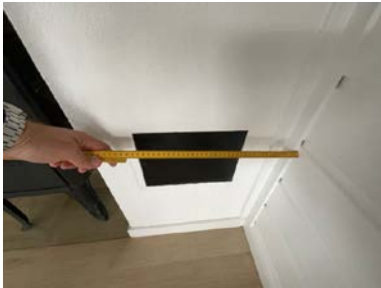
- Det er påvist brennbart materiale nærmere enn 300 mm fra sotluke/feieluke.
- Ildfast plate mangler på gulvet under sotluke/feieluke på pipe.
- Tg3. Det er ihht NS3600 påvist avvik ved manglende ubrennbart materiale på gulv under sotluke(Tg2). Det er også bemerket under 30cm til brennbart overflate på vegg. Avstand målt til 10cm bort til luke fra veggpanel(Tg3).
- Pipehatt bør monteres for å hindre vann å trenge ned i pipen. Det kan medføre ytterligere skade på pipe og i tillegg føre til vannlekkasjer i rom med sotluke. Kommentert også under. pkt. nedløp og beslag(Tg3).
- Inne i pipen er det bemerket liggende vannspeil i bunn av sotluken, dette kobless sammen med manglende topphatt på pipeløpet.

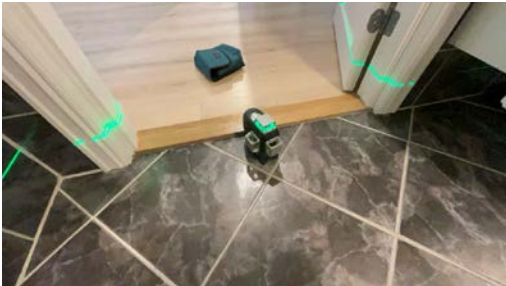
Målt fra dør

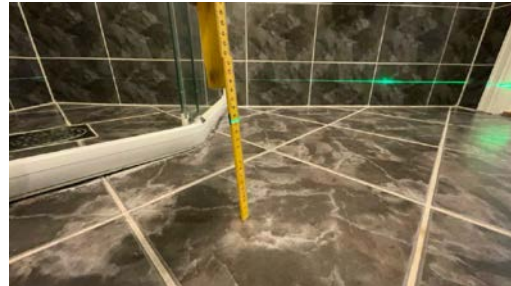
Målt senter rom

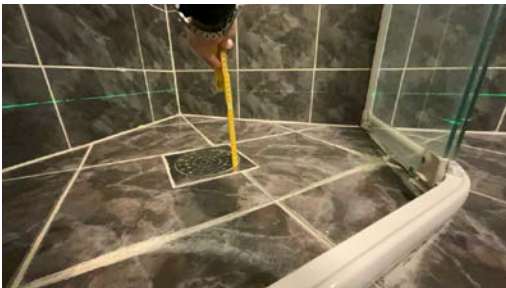
Målt topp slukrist

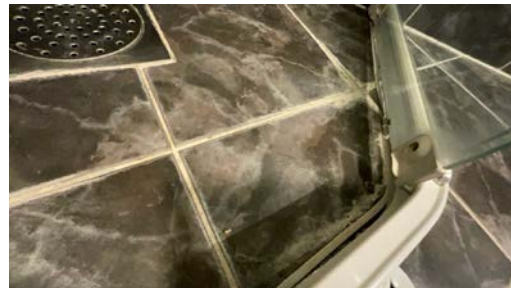
- Det er utover avvik på fallforhold bemerket en gulvflis i dusj som har bom/hullrom dette kan tyde på at svinn- eller deformasjonsbevegelser fra underlaget har forårsaket vedheftsbrudd. Fliser kan løsne på sikt.

Flis med bom

- Selv om bom eller hull lyd ikke alltid er et umiddelbart problem, bør det overvåkes nøye før eventuell utvikling i sprekker i flisfuger e.l. oppstår. Dette må en foreta tiltak for, for å begrense utviklingen.
- Til tross for avviket i fall/høydeforskjell til sluk, vil gulvet fortsatt kunne lede vann mot sluket, men med redusert effektivitet. Dette kan potensielt øke risikoen for vannansamling i enkelte områder av badet.

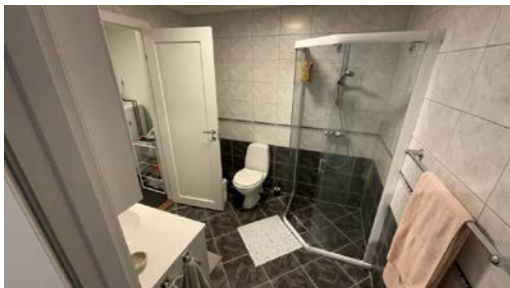
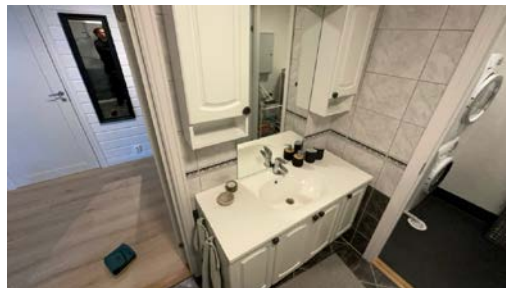
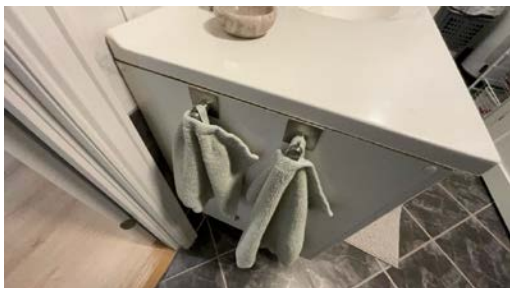
- Det er påvist skader på innredning.
- Servant innredning har fuktskader på sideplaten mot dør.

- Dersom avvik ikke utbedres er det fare for videre skadeutvikling.

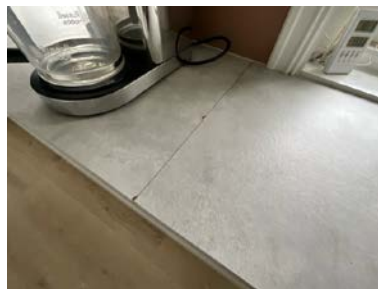
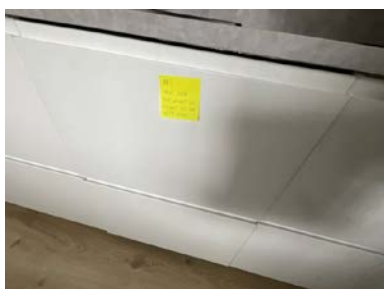
- Det er påvist skader på overflater/kjøkkeninnredning utover normal slitasjegrad.
- Det er bemerket skade på benkeplaten i en skjøt.
- Det er bemerket at front til oppvaskmaskin ikke sitter tilstrekkelig fast til selve maskinen.

- Andre tiltak:
- Anbefalt og reparere skade på benkepalte eller bytte platen.
- Front for oppvaskmaskin bør festes tilstrekkelig

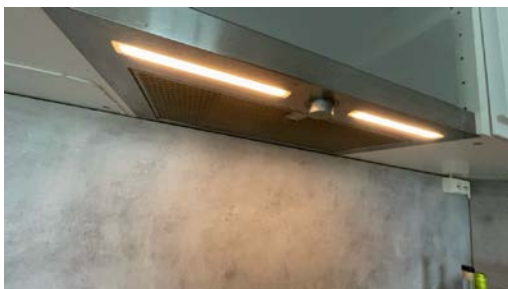
- Det er registrert avvik med avtrekk.
- Avtrekket fungerer ikke befaringsdagen da bryter er løs og lar seg ikke benytte.

- Andre tiltak:
- Ventilator må repareres for å kunne benyttes.

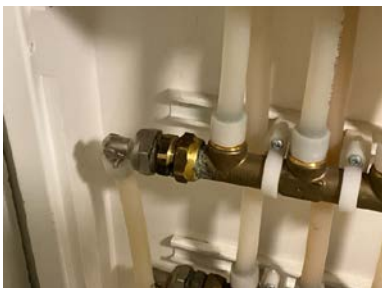
- Mer enn halvparten av forventet brukstid er passert på innvendige vannledninger.
- Tg2 settes med grunnlag i at over halve forventet levetid er nådd for røranlegget og at det er bemerket enkelte avvik.
- > Det mangler tettemuffer på varerør som er ført inn i kjøkkenbenk, ved lekkasje inne i varerør vil vannet kunne renne til kjøkken og ikke til rørskapet.
- > Det er bemerket irr på en kobling inne i rørskapet.

Irr

- Anlegget må sjekkes av fagperson, som må utføre eventuelle tiltak på anlegget.

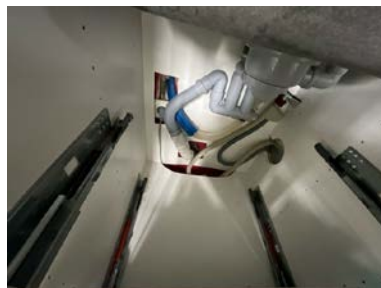
Manglende tettemuffe.

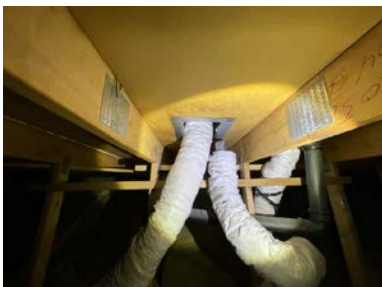
- Det er avvik:
- Avtrekksrør for teknisk rom er ikke fastmontert i pipehatt på kaldloftet og faller ned.

- Tiltak:
- Luftekanal bør fastmonteres oppe i luftehatten.
