Vikavegen 32, 7340 OPPDAL

**Pen og oppgradert leilighet med  
god beliggenhet vest i sentrum.  
To soverom, vaskerom, balkong,  
utv. bod, garasje m.m.**

# Pen og oppgradert leilighet med god beliggenhet vest i sentrum.

Befaringsdato: 24.06.2025

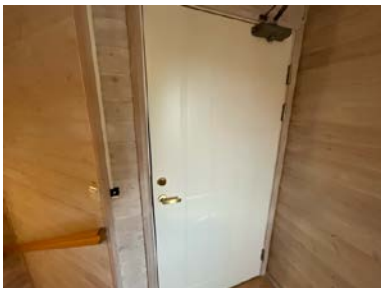
- Karmene i dører er værslitte utvendig og det er sprekker i treverket.
- Balkongdøren bærer preg av værslitasje og har fuktskader i bunn av utvendig overflate.

Ytterdør fra fellesgang

- Ut ifra avvik på balkongdør må vedlikehold og oppgraderinger påregnes.

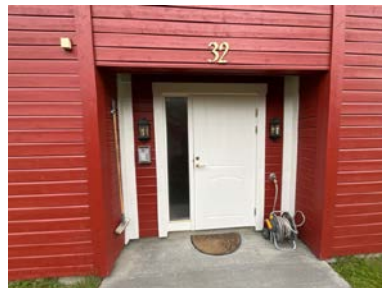
Ytterdør inn til bygget.

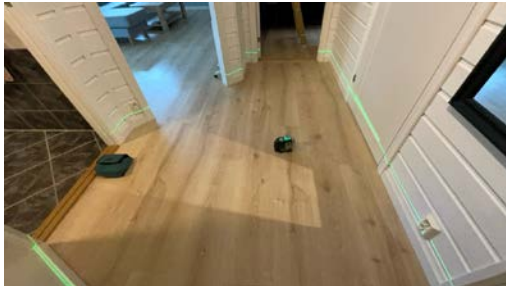
Gang

Etasjeskiller i 2 etasje er av trebjelkelag. Helningsavvik er kontrollert med krysslaser på stue og gang. Det er målt 5mm høyde avvik mellom senter rom og ut til yttervegg. Det kan oppleves enkelte knirk i gulvet avhengig av hvor man trækker. Bemerkede forhold vurderes å være innenfor minstekravet i NS6300 og normalt iht byggeår/konstruksjon.

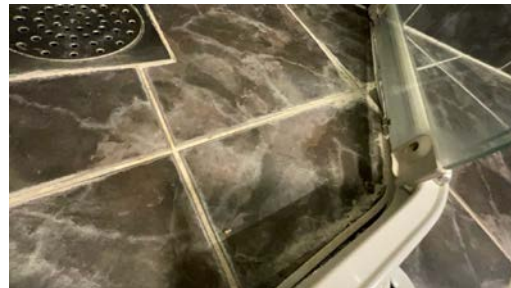
- Det er utover avvik på fallforhold bemerket en gulvflis i dusj som har bom/hullrom dette kan tyde på at svinn- eller deformasjonsbevegelser fra underlaget har forårsaket vedheftsbrudd. Fliser kan løsne på sikt.

Flis med bom

- Selv om bom eller hull lyd ikke alltid er et umiddelbart problem, bør det overvåkes nøye før eventuell utvikling i sprekker i flisfuger e.l. oppstår. Dette må en foreta tiltak for, for å begrense utviklingen.
- Til tross for avviket i fall/høydeforskjell til sluk, vil gulvet fortsatt kunne lede vann mot sluket, men med redusert effektivitet. Dette kan potensielt øke risikoen for vannansamling i enkelte områder av badet.

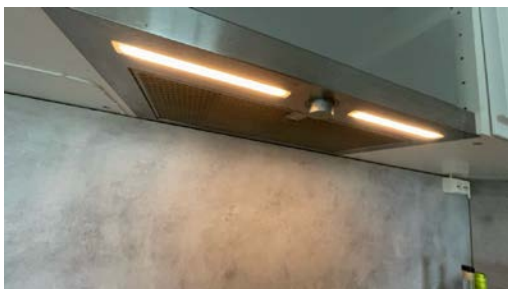
- Det er registrert avvik med avtrekk.
- Avtrekket fungerer ikke befaringsdagen da bryter er løs og lar seg ikke benytte.

- Andre tiltak:
- Ventilator må repareres for å kunne benyttes.

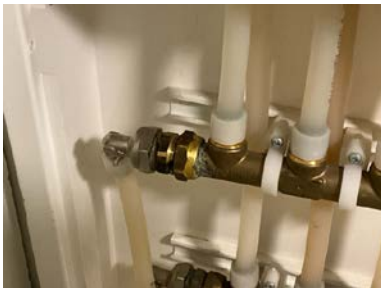
- Mer enn halvparten av forventet brukstid er passert på innvendige vannledninger.
- Tg2 settes med grunnlag i at over halve forventet levetid er nådd for røranlegget og at det er bemerket enkelte avvik.
- > Det mangler tettemuffer på varerør som er ført inn i kjøkkenbenk, ved lekkasje inne i varerør vil vannet kunne renne til kjøkken og ikke til rørskapet.
- > Det er bemerket irr på en kobling inne i rørskapet.

Irr

- Anlegget må sjekkes av fagperson, som må utføre eventuelle tiltak på anlegget.

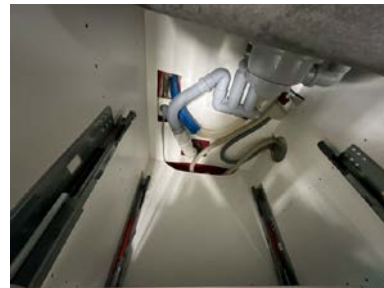
Manglende tettemuffe.

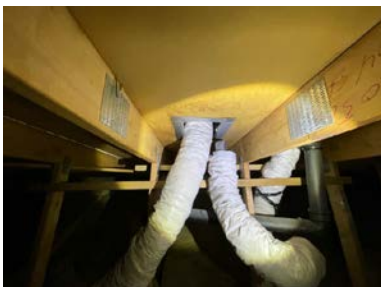
- Det er avvik:
- Avtrekksrør for teknisk rom er ikke fastmontert i pipehatt på kaldloftet og faller ned.

- Tiltak:
- Luftekanal bør fastmonteres oppe i luftehatten.
