# Tilstandsrapport

Fritidsbolig

Gjerstadneset 58, 5680 TYSNES

Befaringsdato: 07.08.2025

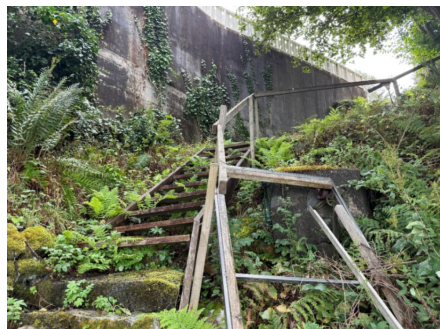
Trapp/gangsti ned til badevik er i svært dårlig forfatning.

Denne bør av sikkerhetsmessige oppgraderes av sikkerhetsmessige årsaker.
