Bjørnebærveien 13, 3142 VESTSKOGEN

**Praktisk rekkehus på ett plan med  
god planløsning og skjermet hage.  
Trappefritt, garasje og hage.**

| Tilstandsrapport ..... | 50 |

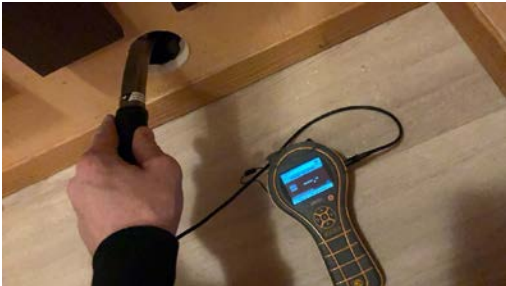
Ingen fuktutslag registrert ved fuktmåling i vegg

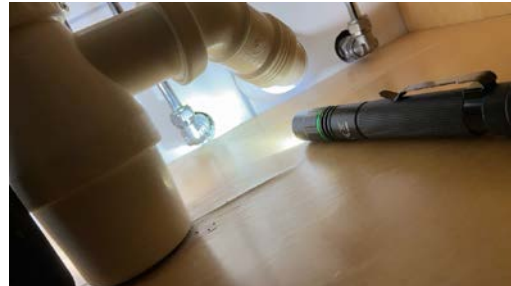
- Det er påvist mangelfull/feil utførelse rundt rørgjennomføringer e.l. som gir fare for fukt i konstruksjonen i våtsone.
- Membran kan ikke konstateres (ikke synlig og det foreligger heller ikke dokumentasjon).
- Mer enn halvparten av forventet brukstid er passert på membranløsningen.
- Mer enn halvparten av forventet brukstid er passert på slukløsningen.

Manglende tetting rundt rør i våtsone under vask

Det anbefales å tette rørgjennomføringene på fagmessig måte. Uten tiltak er det risiko for at fukt trenger inn i konstruksjonen og kan føre til sopp- og råtedannelse over tid. Videre anbefales det å innhente dokumentasjon på membran i gulvet. Manglende eller udokumentert membran/tettesjikt medfører økt risiko for lekkasjer og fuktinntrengning i konstruksjonen, med potensielt omfattende og kostbare skader som følge.

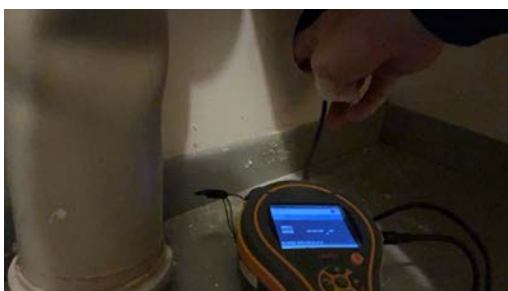
Ingen fuktutslag registret ved fuktmåling i vegg
