Bjørnebærveien 13, 3142 VESTSKOGEN

**Praktisk rekkehus på ett plan med  
god planløsning og skjermet hage.  
Trappefritt, garasje og hage.**

| Tilstandsrapport ..... | 51 |

Befaringsdato: 02.12.2025

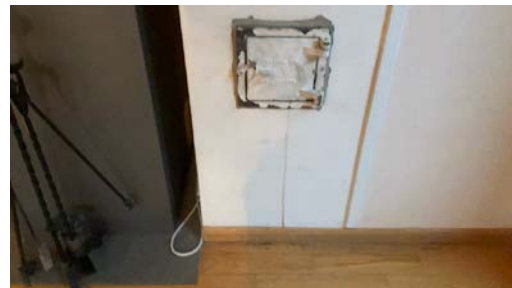
- Det er påvist brennbart materiale nærmere enn 300 mm fra sotluke/feieluke.
- Ildfast plate mangler på gulvet under sotluke/feieluke på pipe.
- Det er påvist andre avvik:

Rennemerke, samt manglende plate på gulvet

Det anbefales å rengjøre og kontrollere området rundt sotluken, samt å undersøke og utbedre eventuell lekkasje fra luken eller tilslutninger. Rennemerker kan indikere at sot, kondens eller fukt har trengt ut ved bruk eller ved utilstrekkelig tetting. Uten tiltak kan dette føre til misfarging av overflater, korrosjon på beslag og økt risiko for lekkasje av røyk eller sotpartikler, noe som over tid kan medføre skader på materialer og forringet innneklima.

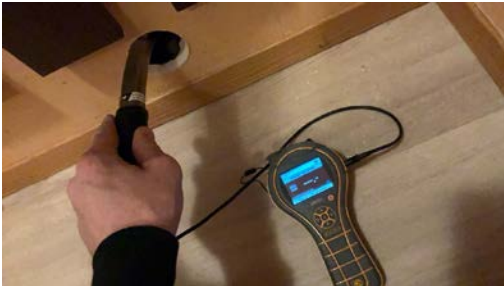
Ingen fuktutslag registrert ved fuktmåling i vegg

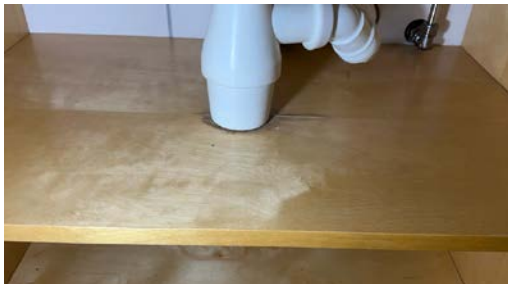
Svelling i baderomsinnredning

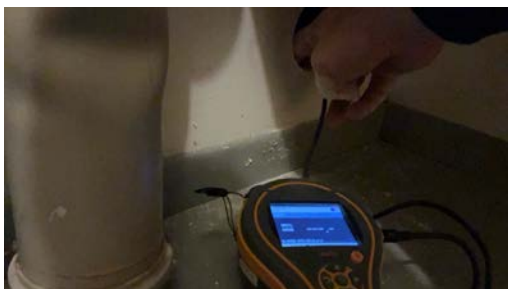
Ingen fuktutslag registret ved fuktmåling i vegg
