Tilstandsrapport

Enebolig

Torpelia 13 A, 3295 HELGEROA

Rapportdato: 06.05.2026

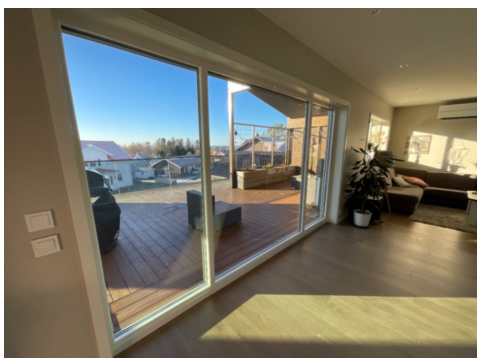
Fastkarmvindu i stuen

Stuevinduet i leiligheten har brukslitasje i vinduskarmen.

Vindusbeslag er utbedret med oppkant.

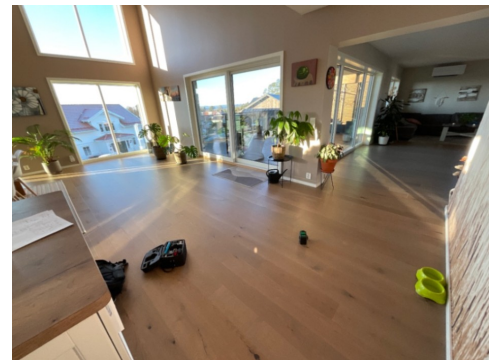
Etasjeskille kjøkken garasje

Det er skjevheter som er målbare, men som ikke er til sjenanse for bruken av leiligheten.

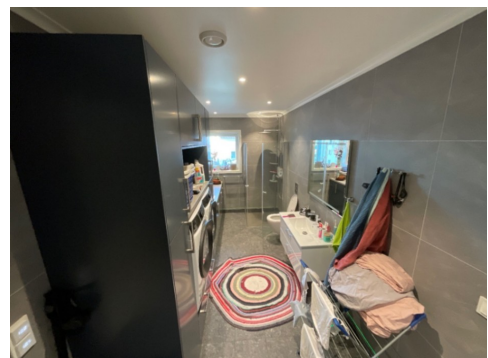
Vaskerom i underetasjen Bolig

- Det er vindu/dør med ikke fuktbestandige materialer i våtsonen (ved vask, dusj, badekar, osv.), løsningen eller byggematerialet er uegnet.

Økt risiko for fuktskader, svelling og råte i vindu og karm.

Mulighet for skjulte fuktskader i tilstøtende konstruksjon over tid.

Alternativt vurdere utskifting til fuktbestandige materialer dersom vannbelastningen er betydelig.

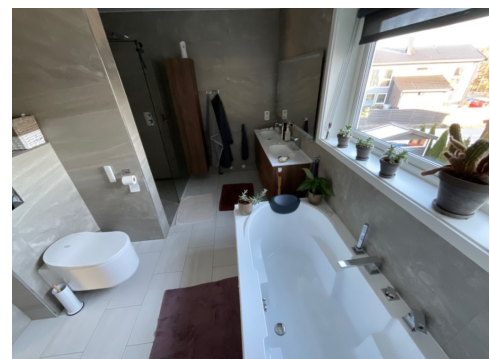
Bad 2. etasje i boligen

- Det er vindu/dør med ikke fuktbestandige materialer i våtsonen (ved vask, dusj, badekar, osv.), løsningen eller byggematerialet er uegnet.

• Dersom det ikke gjøres tiltak, kan dette medføre oppfukning, oppsvelling og forringelse av materialer over tid og fuktskader på tilstøtende konstruksjoner.

Økt risiko for fuktskader, svelling og råte i vindu og karm.

Mulighet for skjulte fuktskader i tilstøtende konstruksjon over tid.

- Det er mulighet for at det kan forekomme vannlekkasje på våtrommet hvor vann ikke vil gå til sluk.
- Det er påvist avvik i fallforhold til sluk i forhold til krav i forskrift på byggetidspunktet.

• Til tross for avviket i fall/høydeforskjell til sluk, vil gulvet fortsatt kunne lede vann mot sluket, men med redusert effektivitet. Dette kan potensielt øke risikoen for vannansamling i enkelte områder av badet.

En mulig vannlekkasje fra utstyr i rommet vil kunne renne til gangen, fordi døråpningene er uten membranoppkant, oppkanten må være minst 15 mm over det ferdige gulvet, eller gulvet ha 1:100 fall til sluk og 25 mm fra slukrist til topp membran ved dørterskel.

Manglende fall eller oppkant medfører økt risiko for vannlekkasje til omkringliggende konstruksjoner, noe som kan føre til fuktskader og behov for kostbare utbedringer.

Alternativt vurdere utskifting til fuktbestandige materialer dersom vannbelastningen er betydelig.

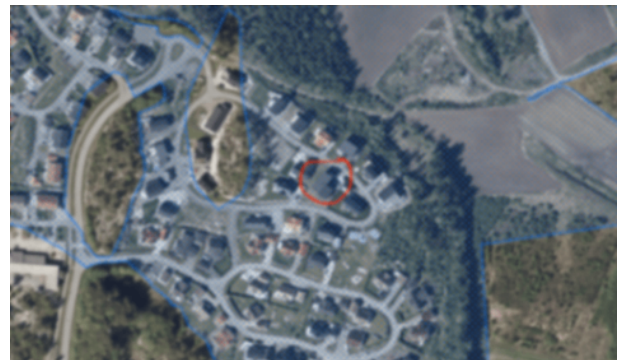
Risiko for setningsskader eller svekket grunnforhold dersom arbeid utføres uten geoteknisk vurdering.

Kommunen kan gi avslag på byggesøknad eller kreve sikringstiltak.

Aktsomhetsområde for kvikkleireskred (blå)
