# Tilstandsrapport

Enebolig

Nornevegen 6, 2817 GJØVIK

# gnr. 59, bnr. 103

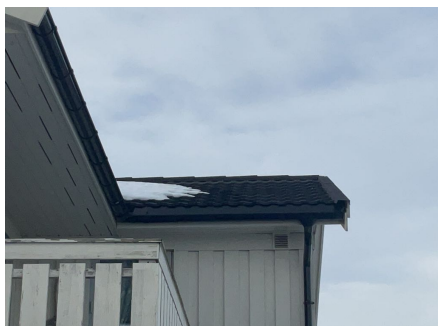
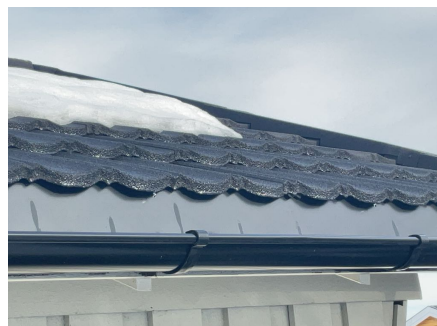
Tak tekket med takplater med imitert takstein med ru overflate. Siden taket (takkonstruksjon, taktecking og skorstein) kun er observert fra bakkenivå, er vurderingen begrenset av dette. Det er ikke sikkerhetsmessig forsvarlig å bevege seg ut på taket eller observere fra stige. Selv om det ikke er avdekket skader under befaringen, betyr ikke dette at det ikke foreligger skader som en besiktigelse på taket kan avdekke. Vær oppmerksom på denne risikoen. En undersøkelse av taket kan utføres av en fagperson under tilstrekkelige sikkerhetsforhold. Det opplyses at tekkingen er byttet i 2020 av et lokalt firma.

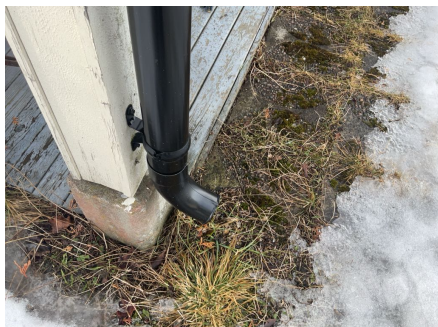
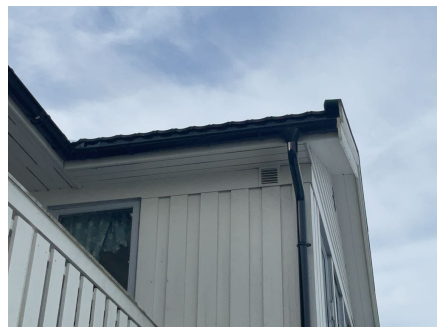
Takvann ført til terreng med enkelt utkast.

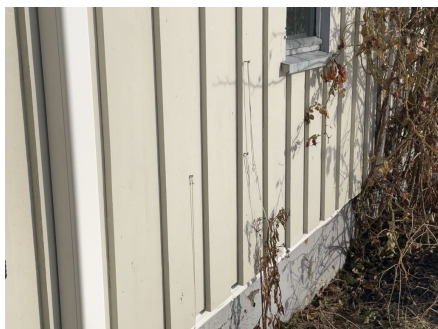
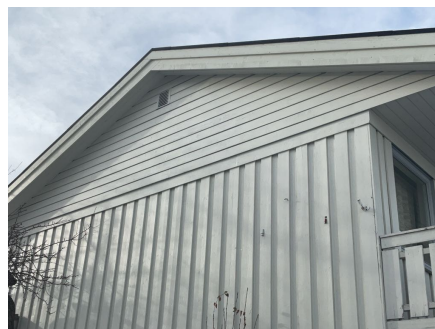
Yttervegg i isolert bindingsverk som var normal byggeskikk på oppføringstidspunktet. Stående og noe liggende utvendig trekledning. Overflatebehandling

må normalt påregnes, særlig på værutsatte områder. Lokale skader kan forekomme selv om det ikke ble registrert på befaringsdagen.

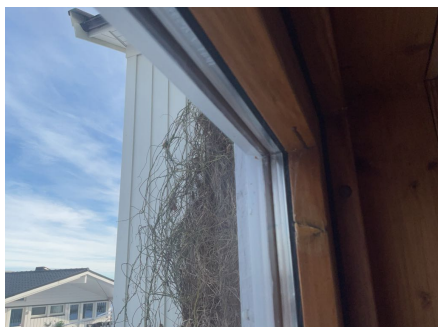
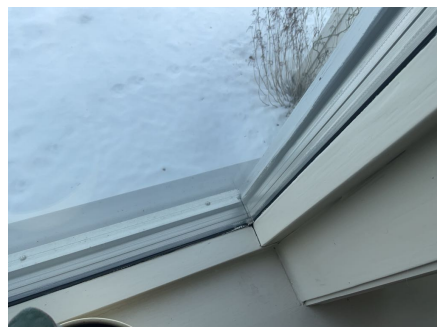
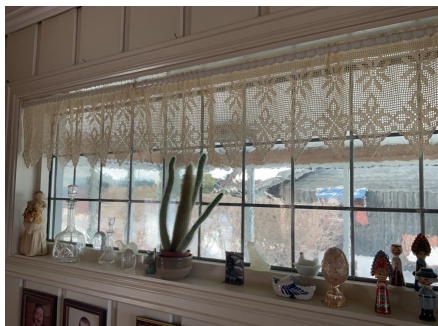
Både 2 og 3. lags glass, samt enkelte blyglassvinduer.

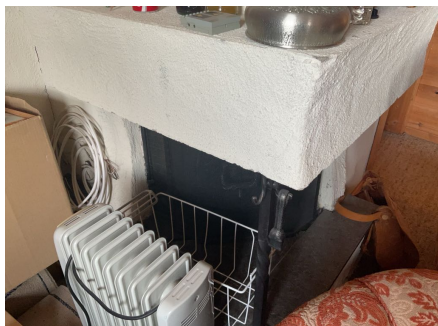
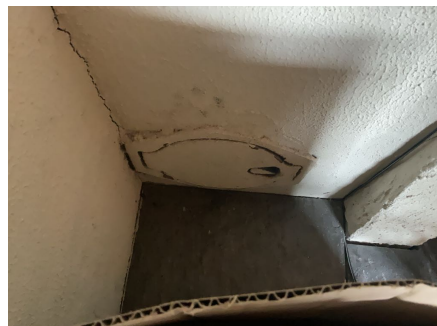
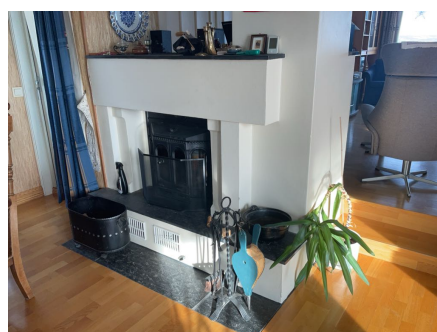
Murt pipe, antatt lettklinkerblokker/elementer. Ildsteder er montert, peis i kjellerstue og stue, vedovn i gang i kjeller. Det anbefales på generell basis alltid en kontroll av piper og ildsteder ved omsetning av boliger. Det gjøres oppmerksom på at det er det lokale brann- og feiervesen som fører tilsyn med piper og ildsteder i hver enkelt kommune. Ovner og oppvarmingskilder er ikke funksjonstestet av takstmann. Veiledningen til TEK17 angir at gulv under og foran ildstedet må være av

med mindre annet går fram av monteringsanvisningen. Pipe er besikket fra bakkenivå og synlige overflater innvendig i bolig. Det anbefales ytterligere undersøkelser av piper og ildsteder ved omsetning av boliger. Det er det lokale brann- og feiervesen som fører tilsyn med piper og ildsteder i hver enkelt kommune. Ovner og oppvarmingskilder er ikke funksjonstestet av takstman

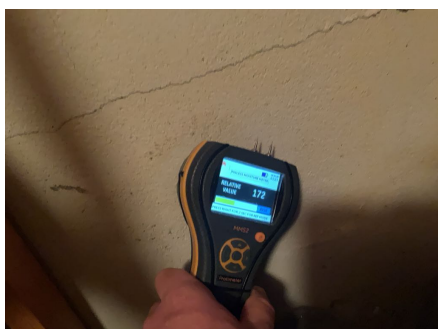
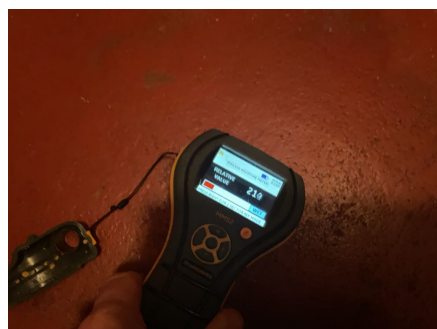
Det ble registrert lokale forhøyede fuktverdier ved stikkprøvekontroll i gulv i kjeller. Her fra uisolert matbod.

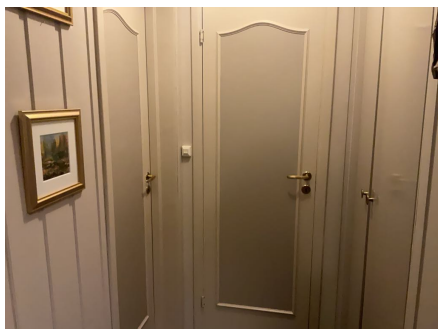
Malte glatte innvendige dører med enkel profilert list. Justeringer må kunne påregnes på tredører som kan bevege seg gjennom ulike årstider. Enkelte sår/merker må påregnes ( normal brukslitasje)

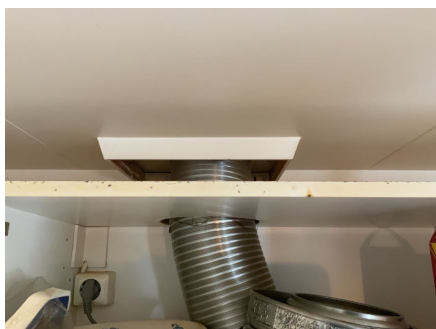
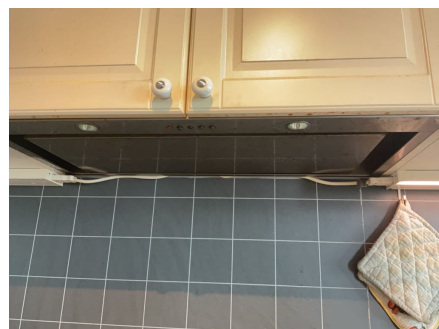
Avtrekk fra kjøkken montert over komfyr.

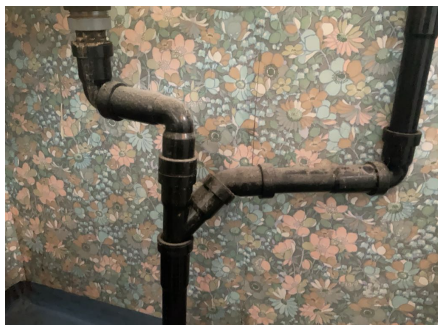
Synlige avløpsrør i: Plast. VVS anlegg er ikke den bygningssakkyndiges kompetanseområde. Det gjøres oppmerksom på at herværende kontrollen kun er en stikkprøvekontroll, og gir ingen garanti for at anlegget er feilfritt. Det tas sikte på å beskrive og vurdere synlige tekniske detaljer. Dette vil si at den prøving som er foretatt, kun er en funksjonsprøving. Det er ved befaringen foretatt kapasitetsprøving av vann og avløp på kjøkken og våtrom. Avløpsanlegget oppfyller sin tiltenkte funksjon Anlegget er ikke teknisk vurdert. Bygningssakkyndig er ikke VVS fagmann, kontakt rørlegger for evt. nærmere kontroll av anlegget. Bunnledningene og utvendige ledninger er nedgravd og ikke tilgjengelig for inspeksjon. Sanitærinstallasjoner er blant de delene i en bygning som har kortest levetid, er vanskeligst å vedlikeholde, og forårsaker flest vann- og fuktskader. Erfaring viser at hele sanitærinstallasjonen skiftes minst en til to ganger i løpet av bygningens levetid.

- Det er ikke behov for utbedringstiltak siden anlegget fungerer i dag, men ut ifra alder kan skader plutselig oppstå på eldre anlegg.
