Nornevegen 6, 2817 GJØVIK

**Vindingstad - Velholdt familiebolig  
med flott Mjøsutsikt - Solrike  
uteplasser - Garasje**

Befaringsdato: 26.02.2025

Rapportdato: 18.05.2025

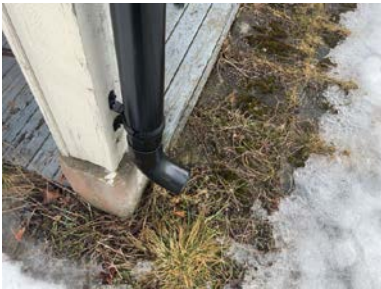
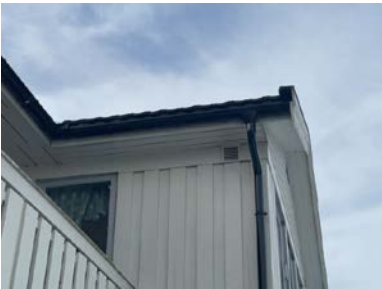
### Nedløp og beslag

Takvann ført til terreng med enkelt utkast.

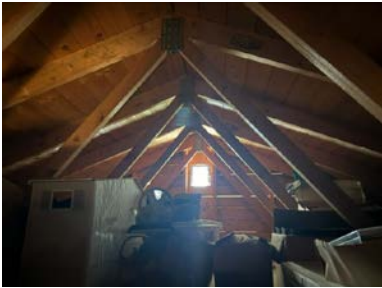
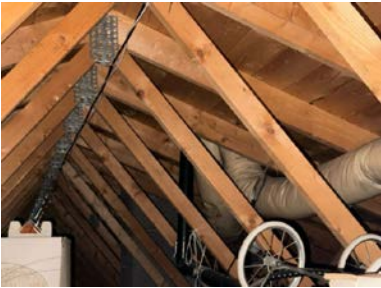
Kaldt loft. Adkomst til loft fra luke. Luftespalter/ventiler Mønet skråtak i trekonstruksjoner. Det ble foretatt en visuell inspeksjon av innvendige himlinger, og ingen tegn til aktiv lekkasje eller kondensproblemer ble registrert.

Konstruksjonene er 46 år gamle og over halvparten av forventet brukstid er oppnådd. Skjulte skader må kunne påregnes. Det anbefales å overvåke bygningsdelen jevnlig. TG2 pga alder og ikke nødvendigvis svekkelser.

Det er ikke nødvendig med umiddelbare tiltak, men det anbefales å følge med konstruksjonene pga alder.

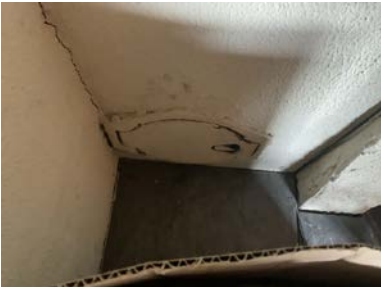
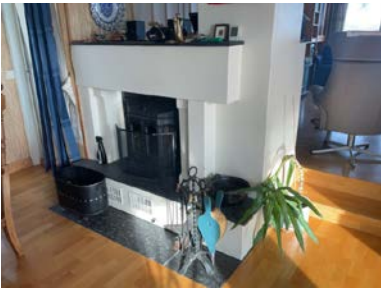
Fuktmåling viser indikasjon på fukt i konstruksjon, måleverdi 20,2 og 21 prosent relativ fuktighet. Fuktighet bør ikke være over 17%.

- Det er påvist indikasjoner på noe fuktgjennomtrenging i kjellergulv.
- Det er påvist indikasjoner på noe fuktgjennomtrenging inn i kjellermur.
- Det er påvist synlig fuktighet på mur/gulv i kjeller.
- Det er påvist andre avvik:

Fuktskjolder/ saltutslag registrert på deler av grunnmur. Drenering ikke er oppgradert siden byggeåret er det viktig å følge med på konstruksjonene. Kjeller er innredet og det er påregnelig med tiltak utvendig i form av drenering/isolering av grunnmur. Det anbefales å utføre ytterligere undersøkelser for å avklare omfanget av fukt og eventuelle skader på konstruksjonen. Ut fra resultatet av disse undersøkelsene og bruk av rommene treffes det beslutning om aktuelle utbedringstiltak. Ved dagens bruk er ikke dette problematisk, men fremtidlige tiltak må påregnes.

Lokale forhøyede fuktverdier registrert på vegg i matbod.

Det ble registrert lokale forhøyede fuktverdier ved stikkprøvekontroll i gulv i kjeller. Her fra uisolert matbod.

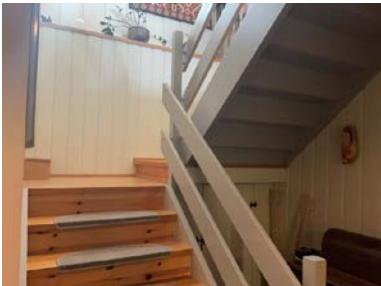
Håndløper mangler på vegg.

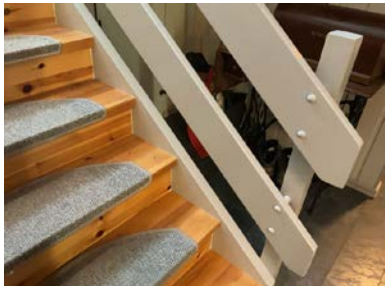
Avstand mellom rekkverk måles til 16 ca og kravet er maks 10 cm.

Åpninger i rekkverk over.10 cm. Målt 16 cm.

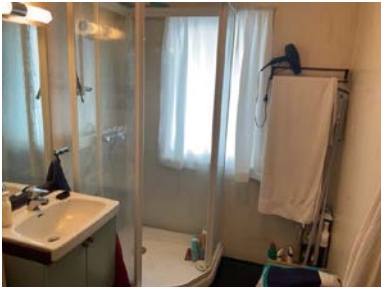
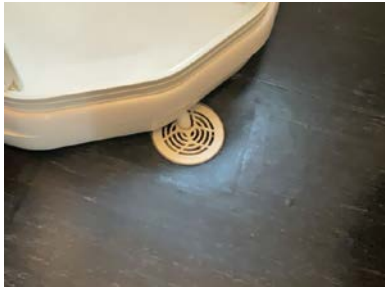
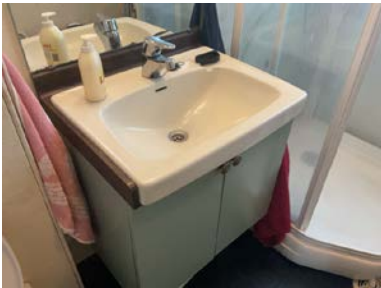
Rommet har forventet brukstid oppnådd og står foran full rehabilitering. Rommet kan likevel ha leveår igjen, dette avhenger av bruksintensitet og påkjenning. Det anbefales å fortsatt dusje i kabinett slik at direkte vann/fukt på konstruksjonene unngås og å følge med for å inngå skader da dette plutselig kan oppstå i eldre våtrom.

Vurdering er basert på anbefalt brukstid/levetid og at våtrom av eldre årganger normalt ikke er bygget for dagens bruk. Tilstandsgrad 3 gis med bakgrunn i at mer enn halvparten av forventet brukstid for våtrommet er oppnådd. Det er nå ingen symptomer på funksjonssvekkelse, men dette må påregnes ut fra alder, påkjenning og bruk. Ved fortsatt bruk anbefales fortsatt tett kabinett for å hindre påkjenninger i form av vann/fukt direkte på konstruksjonene.

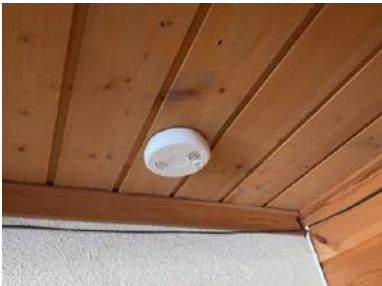
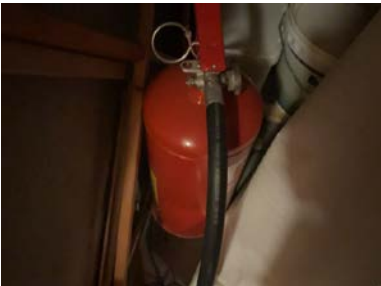
**En røykvarsler i hver etasje.**  
**En i sone utenfor soverom.**  
**En i sone kjøkken/stue.**  
**En i sone utenfor teknisk rom.**

- Er det skader på røykvarslere?  
**Nei Røykvarslere og brannslukningsapparat krever årlig ettersyn. Eier av ethvert brannobjekt skal sørge for at dette er bygget, utstyrt og vedlikeholdt i samsvar med gjeldende lover og forskrifter om forebygging av brann. Pga. lukket konstruksjon er ikke forhold rundt brann/lyd vurdert.**

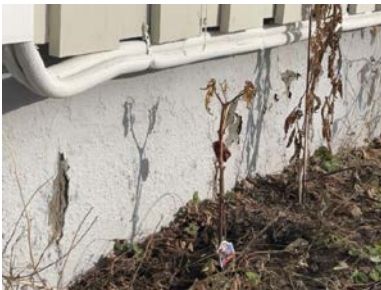
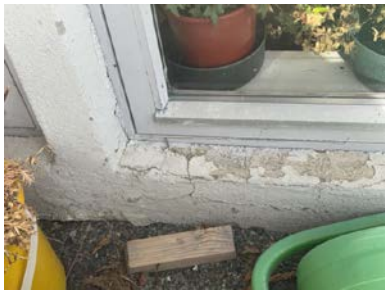
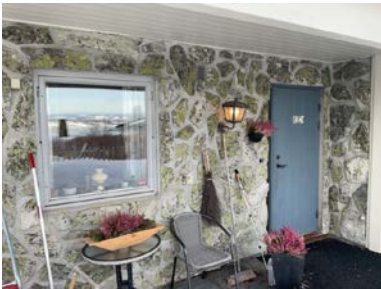
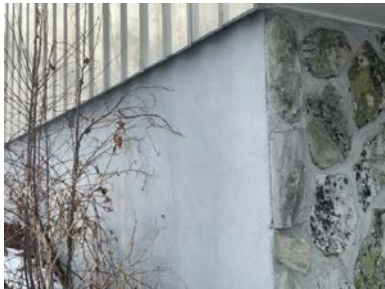
- Grunnmuren har sprekkdannelser.

Vurdering basert på alder. Tilstandsgrad 2 gis med bakgrunn i at det nærmer seg forventet brukstid grunnmur og fundamenter. Det er nå ingen symptomer på funksjonssvekkelse, men vær oppmerksom på at dette er en risikokonstruksjon. Eldre betong kan ha redusert kvalitet. Malingsflass, avskalling og saltutslag på vegg, dette indikerer fuktvandring i vegger.

Overvåk tilstanden jevnlig. Tidspunktet for reparasjon og eventuelt når dette er nødvendig er vanskelig å si noe om. Bruken av underetg/kjeller vil også være avgjørende.
