# Tilstandsrapport

Kjedehus

Fiolveien 10, 3970 LANGESUND

Befaringsdato: 07.05.2025

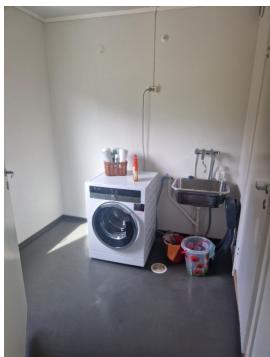
## 1.ETASJE > VASKEROM

### ! TG 1 Tilliggende konstruksjoner våtrom

- Overvåk tilstanden jevnlig. For å få tilstandsgrad 0 eller 1 må tettesjiktet skiftes ut, men tidspunktet for når dette er nødvendig er vanskelig å si noe om.

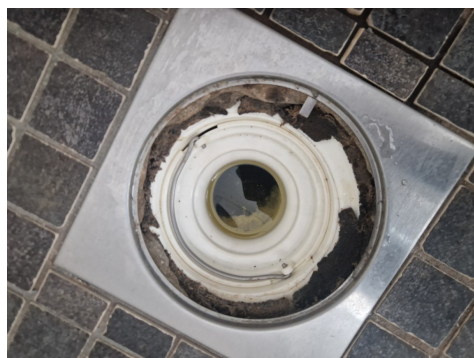
## 2.ETASJE > BAD

### ! TG 1 Sanitærutstyr og innredning
