# Tilstandsrapport

Boligbygg med flere boenheter

Holmengata 15 (and. nr. 1), 3350 PRESTFOSS

Befaringsdato: 04.06.2025

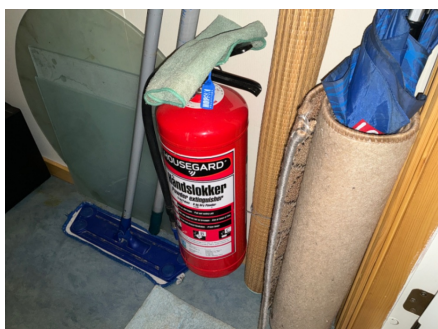
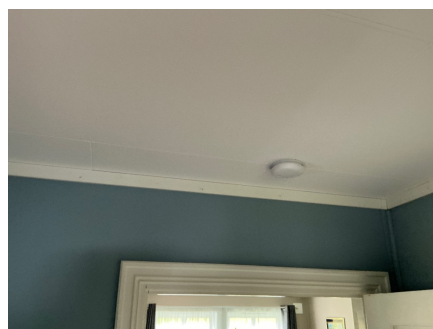
## TG 1 Branntekniske forhold

1. Er det mangler for brannslukningsutstyr i boligen iht. forskriftskrav på søknadstidspunktet, men minst Byggeforskrift 1985?  
**Nei**
2. Er det skader på brannslukningsutstyr eller er apparatet eldre enn 10 år?  
**Ukjent**
3. Er det mangler på røykvarsler i boligen iht. forskriftskrav på søknadstidspunktet, men minst Byggeforskrift 1985?  
**Nei**
4. Er det skader på røykvarslere?  
**Nei**
