Tilstandsrapport

Boligbygg med flere boenheter
-

Barkgata 8 B, 6510 KRISTIANSUND N
-

Rapportdato: 27.11.2024

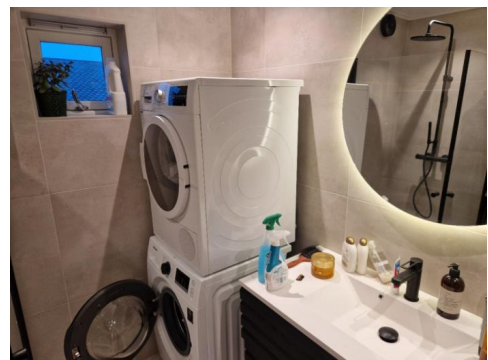
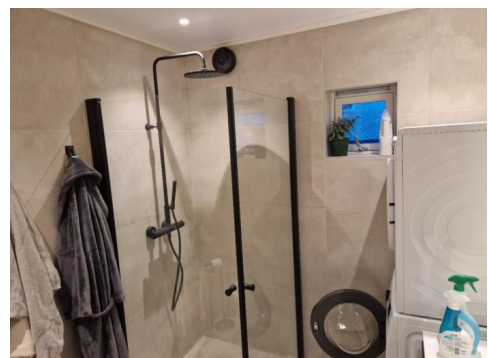
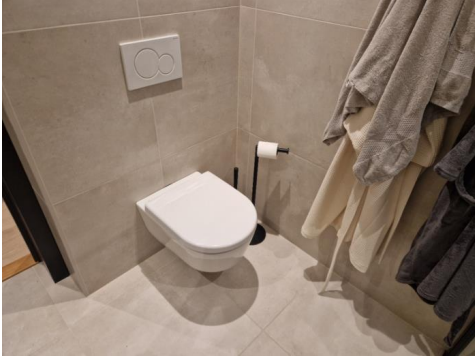
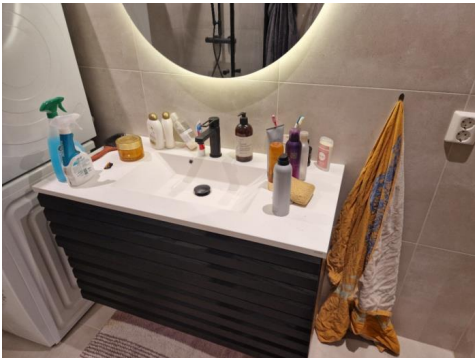
2. ETASJE > BAD/VASKEROM

! TG 1 Overflater vegger og himling

Vurdering av avvik:

Bom under flisene kan føre til løse eller sprukne fliser. Avviket gir derfor grunnlag for at overflaten overvåkes jevnlig. Skal konstruksjonen få TG 0 eller 1 må avviket utbedres.

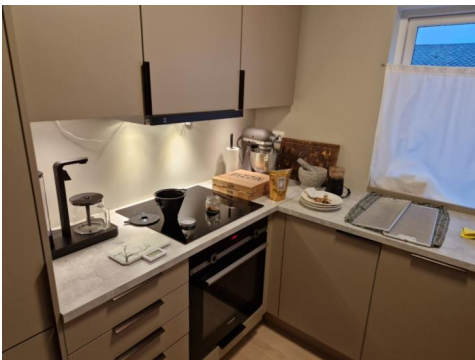
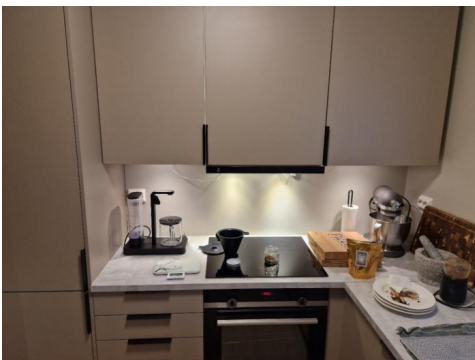
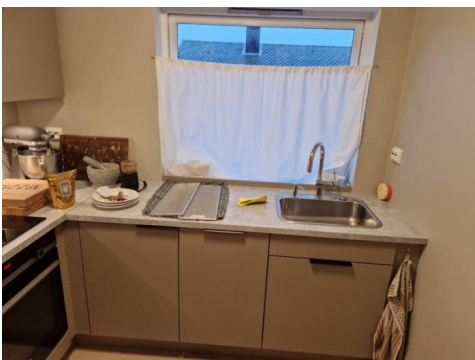
2. ETASJE > KJØKKEN

TG 1 Avtrekk

Vurdering av avvik:

Konsekvens/tiltak

- Rørkurser på rør-i-rør system bør merkes.
