# Tilstandsrapport

📍 Stavsengveien 56, 8820 DØNNA

# gnr. 4, bnr. 10

Befaringsdato: 20.04.2023

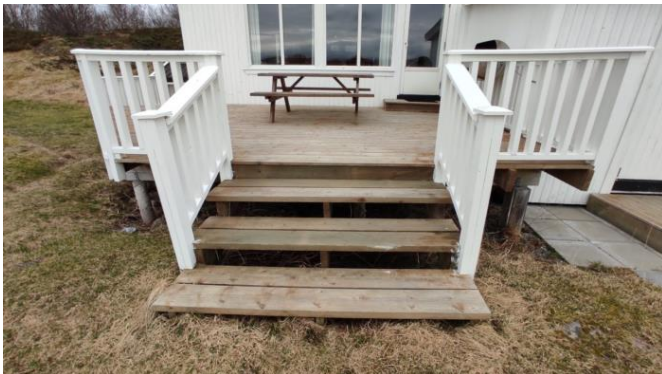
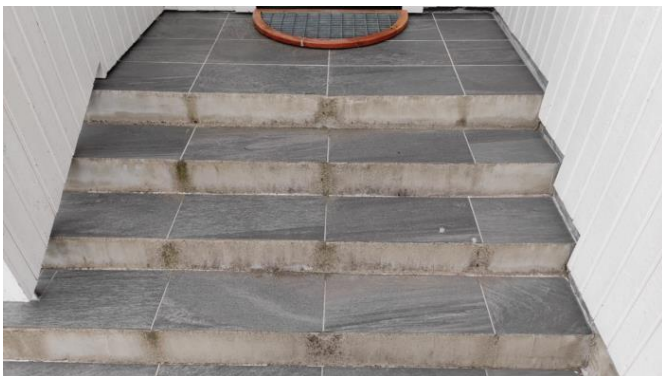
Trapp av tre til terrassen. Malt stående rekkverk. Rekkverket har en høyde på ca. 90 cm.

Trapp av betong til inngangsdøren, flislagte trinn.

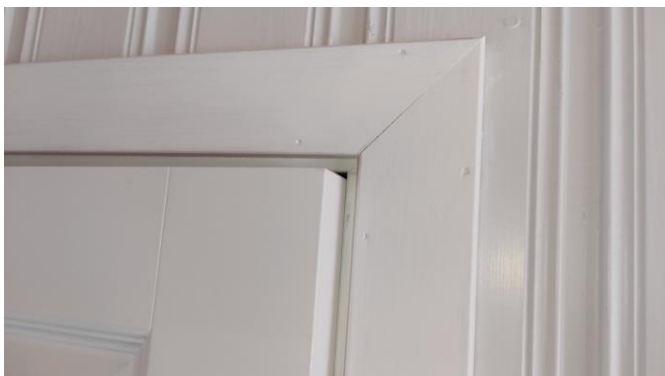
Boligen har malte fyllingsdører og finér dører.

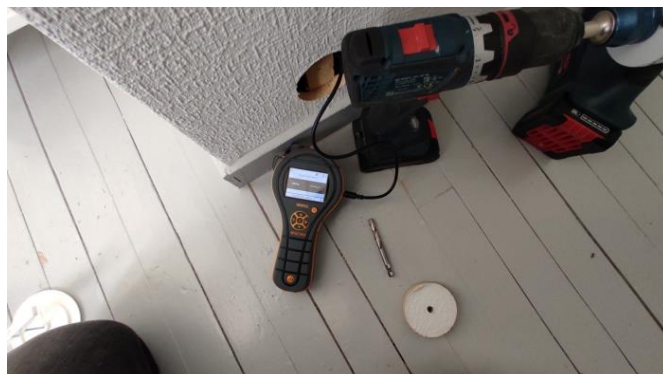
Hulltaking ble utført mot dusjsone fra tilliggende rom.

Det ble ikke registrert forhøyede fuktverdier, og måleresultatet ble ikke synlig på fuktmåleren. Dette vil si at trevirket inneholder mindre enn 8% fuktighet. Generelt bør ikke fuktigheten i trevirket ligge høyere enn 15%.

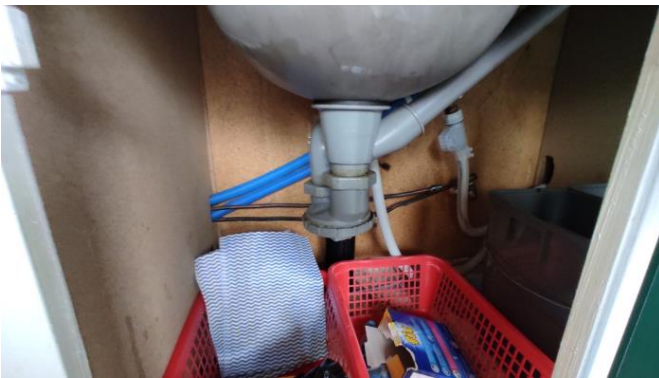
Kontroll av røropplegg.

Eldre kjøkkeninnredning av malte skrog med malte slette fronter, malt benkeplate. Oppvaskkum og skyllekum i stål med ett-greps blandebeholder. Belysning under overskap. Kjøkkenet er utstyrt med frittstående hvitevarer som kjøøl/fryseskap, komfyr med koketopp og oppvaskmaskin. Det ble utført fuktøk ved kjøleskap, oppvaskmaskin og vask. Ingen forhøyede fuktverdier ble registrert.

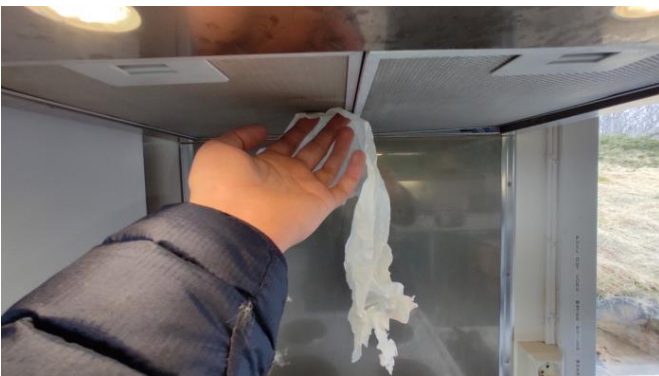
Det er kjøkkenventilator med avtrekk ut. Selger har i ettertid av befaring utbedret avtrekket og det fungerer nå tilfredstillende.

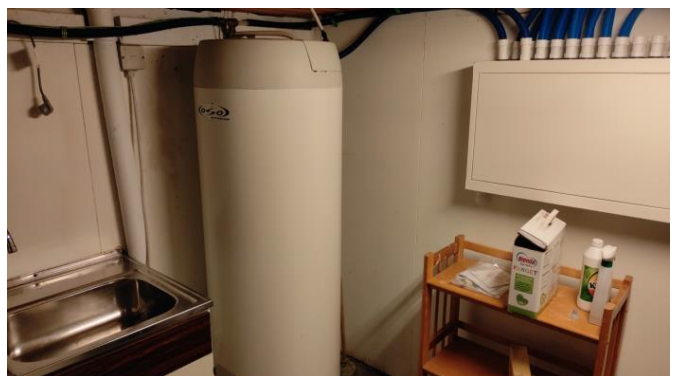
Varmtvannstank på ca. 300 liter av merket Oso fra 2006 plassert på vaskerommet.

Den elektriske tilkoblingen er koblet i henhold til dagens forskrifter.

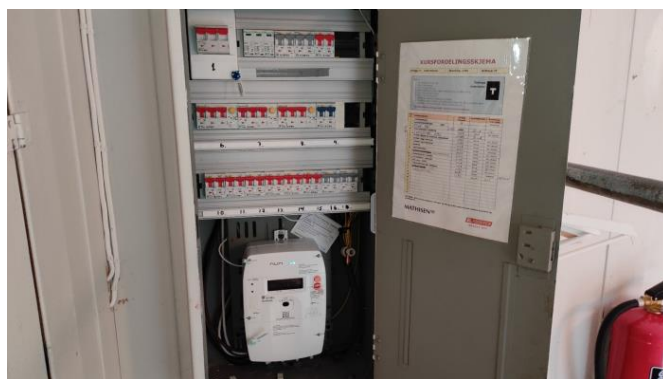
**Forventet levetid for elektriske anlegg er 25-30 år, utskiftninger av deler av el-anlegget kan være nødvendig.**

**Kostnadsestimatet settes for utførelse av el-kontroll, ved eventuelle utbedringer/utskiftninger kan kostnadene bli høyere.**

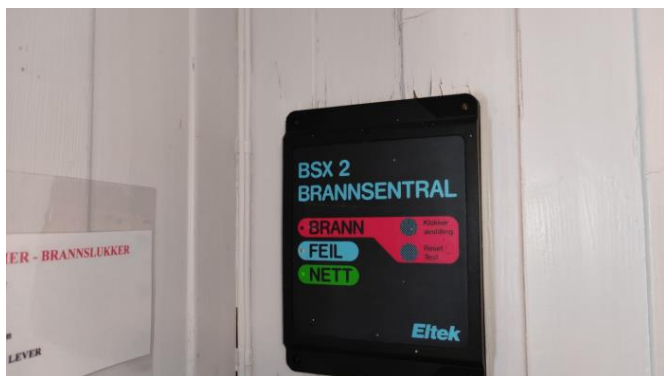
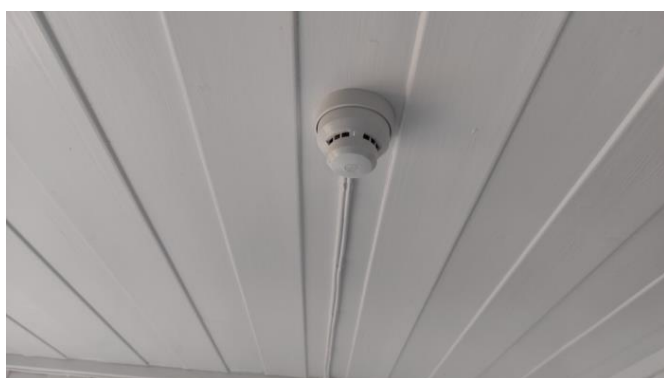
Boligen har røykvarslere og brannslukningsutstyr iht. forskriftskrav. Boligen har brannsentral av type Eltek BSx2 med seriekoblede røykvarslere i oppholdsrom.
