# Tilstandsrapport

Enebolig

Østre Norderhovskogen 7, 2340 LØTEN

Befaringsdato: 18.06.2024

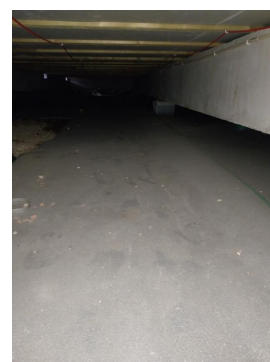
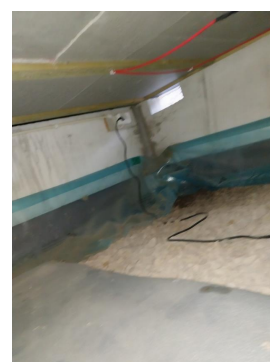
### TG 1 Krypkjeller

Krypkjeller under hele boligen. Tilkomst krypkjeller fra gulvluke i soverom. Krypkjeller med lav krypehøyde. Gulv med grusmasser og neoprenfilt. Radonsperre mot grunnen som fuktsikring. Synlig grunnmur i betong. Stubbeloftshimling med fibersement plate med monterte klemleker. Understøttelse med betongdrager som midtbæring for bjelkelaget, understøttelse fundamentert på støpt sålepunkt. Tilfredstillende ventilering via ventiler med dyresikring. Åpne rørføringer med PVC-rør. Montert avtrekksvifte i krypkjeller. Krypkjellere vurderes på generelt grunnlag med risiko for fukt- og råteskader forbundet med rom under terreng. Begrenset besiktigelse under gulvluke i soverom.

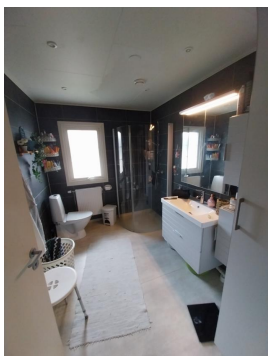
Baderom fra byggeår. Gulv med belegget og oppbrett bak veggplater og opp mot høy terskel. Vegger med våtromsplater. Himling med himlingsplater og downlights. Oppvarming med elektrisk gulvvarme. Installasjoner med servant i innredning, gulvmontert WC og dusjhjørne med glassvegger. Ventilasjon tilknyttet balansert ventilasjon. Tilluft via spalte under dørblad.

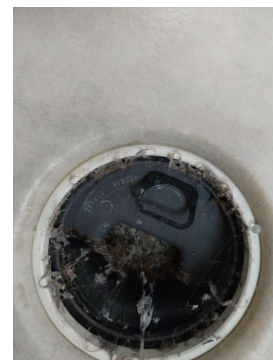
#### TG 1 Sluk, membran og tettesjikt

Gulvflate med belegget og oppbrett bak veggplater og opp mot høy terskel. Vegger med våtromsplater. Belegg ført under klemring mot slukpotte. Opplyst om ferdigattest hvor uavhengig kontroll inngår som en del av dokumentasjonen.

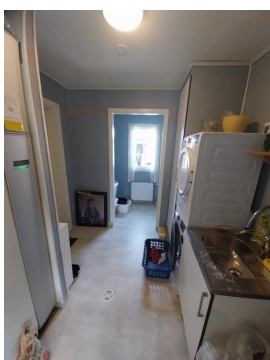
Kombinert vaskerom/teknisk fra byggeåret. Gulv med beleg. Vegger med beleggoppbrett og våtromstapet. Himling med malte plater. Oppvarming med radiator. Installasjoner med vaskekum i benk. Opplegg for vaskemaskin. Ventilasjon tilkoblet balansert ventilasjon. Tilluft via spalte under dørblad. Øvrige installasjoner med NIBE Fighter 750 luft-/væskegjenvinner med varmepumpeteknikk. I tillegg sikringskap samt stoppekran og vannmåler.

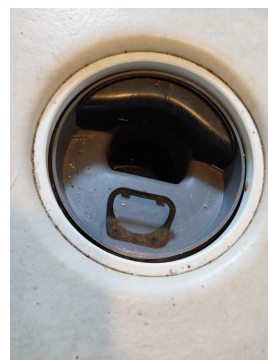
### TG 1 Sluk, membran og tettesjikt

Gulvflate med beleg og oppbrett bak våtromstapet og opp mot høy terskel. Vegger med våtromstapet. Belegg ført under klemring mot slukpotte, beleg kunne ikke påvises under klemring. Opplyst om ferdiggattest hvor uavhengig kontroll inngår som en del av dokumentasjonen.

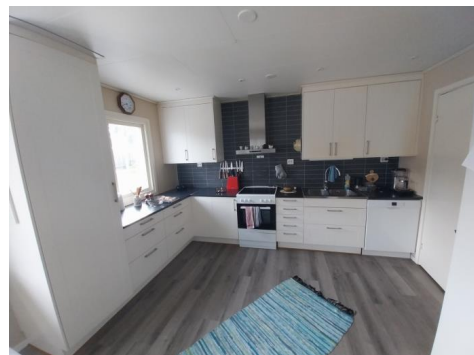
### TG 1 Overflater og innredning

Kjøkken fra byggeåret med åpen løsning til stue. Innredning med malte laminerte fronter og laminerte skrog. Laminerte benkeplater, oppvaskkummer i metall. Ventilator over komfyrplass med avkast over tak. Opplegg for oppvaskmaskin. Trefiber og tapetserte plater på vegger over benkeplater, overganger med mykfug. Åpne og dels integrerte løsninger for hvitevarer. Kjøkken med lekkasjevakt og komfyrvakt.
