Ringgata 92, 2318 HAMAR

ROLLSLØKKA / HAMAR

Tilstandsrapport

DEL AV TOMANNSBOLIG

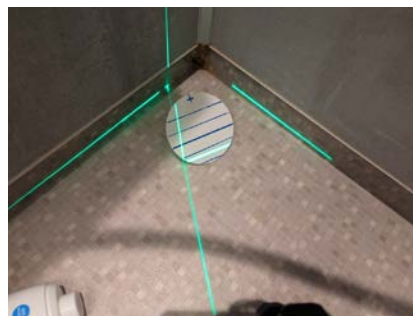
LOFTPLAN > BAD

Vinylbelegg på gulv m/ oppbrett. Varmekabler i gulv m/ termostat. Høyde mellom sluk og terskel er målt til 35mm. Det er påvist fall mot sluk i øvrige deler av gulv.

Måling av lokalt fall mot sluk

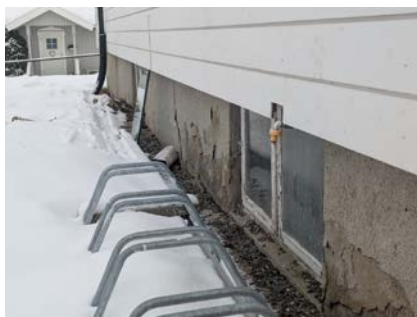
Grunnmuren er kun stedvis besiktiget grunnet manglende tilkomstmuligheter på befaringsdagen. Det anbefales at grunnmuren kontrolleres i sin helhet.

Avskallinger i grunnmur

Utbedring av puss må påregnes.
