# Tilstandsrapport

Enebolig

Husåsvegen 280, 2164 SKOGBYGDA

Befaringsdato: 12.08.2024

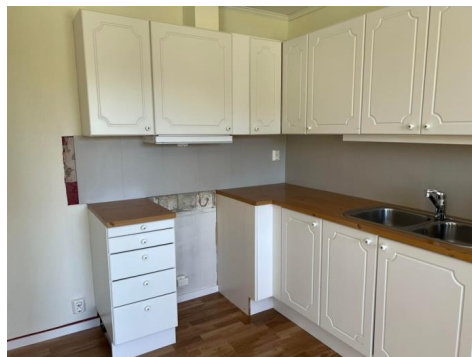
### TG 1 Overflater og innredning

Kjøkken i åpen løsning med stue.  
Parkett på gulv, malt tapet på vegger og takessplater i himling.  
Innredning med profilerte fronter og laminat benkeplate. Laminatplater i parti over benk.  
Plass til frittstående hvitevarer.

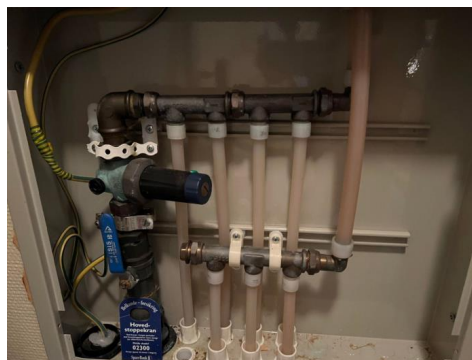
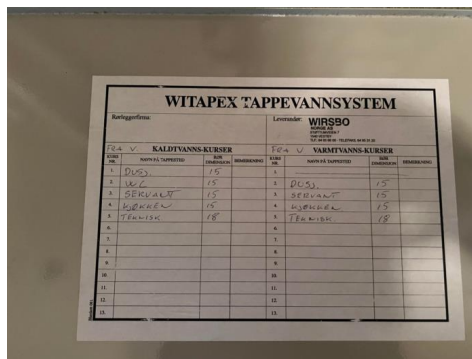
### TG 1 Vannledninger

Innvendige vannledninger er av plast (rør i rør).  
Det er besiktiget i rørskap.

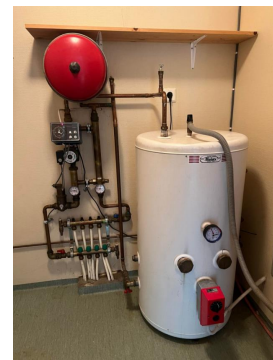
## ! TG 1 Vannbåren varme

Vannbåren gulvvarme.

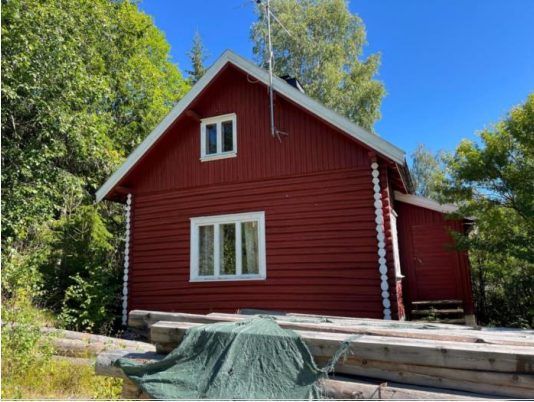
## Anneks til bolig

Det er malingsflass som tyder på at det har vært fuktig i 1. etasje - dette er i rom med kjellerlem, og antar derfor at det kan være fuktig i kjeller.
