Tømmersvingen 1 2460 OSEN

Tilstandsrapport Eierskifte

Boligtype: Fritidsbolig

Byggeår: 2010

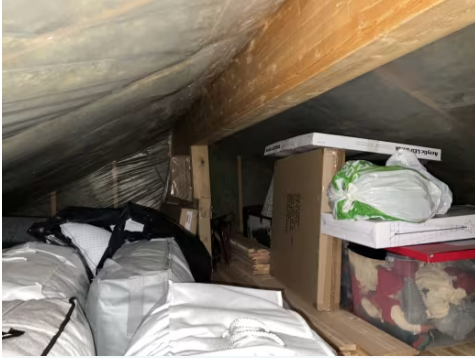
6.6 Loft (konstruksjonsoppbygging)

Viser loft med adkomst via dør i knevegg på soverom.

Takkonstruksjonen er en lukket konstruksjon. Kontrollen begrenser seg til en visuell besiktigelse av innvendige overflater. Det er foretatt en visuell inspeksjon av innvendige himlinger og ingen tegn til aktiv lekkasje eller kondensproblemer.

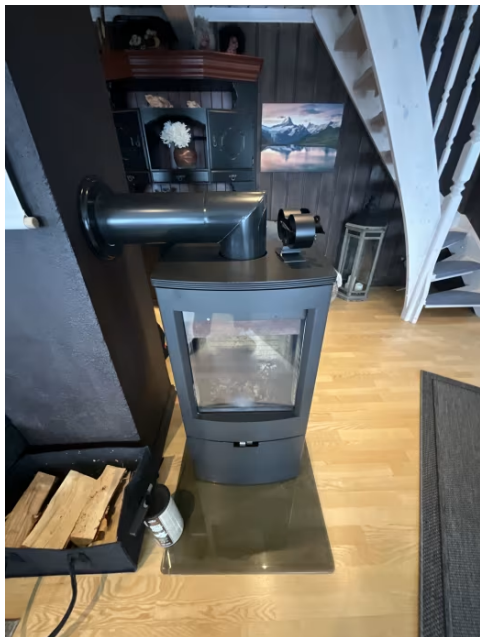
6.12 Ildsted/Skorstein

Viser ildsted montert i stue.

Er det påvist avvik ved ildsted/feieluke/sotluke i forhold til avstand brennbart materiale?	Ja
---	----

Med bakgrunn i påviste avvik og for en vurdering av eventuelle tiltak anbefales en ytterligere kontroll av pipa/ildsteder utført av brann- og feiervesen.

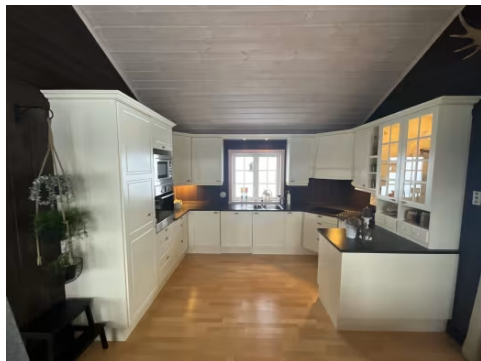
6.13 Kjøkken

Innredningen vurderes å være i funksjonell tilfredsstillende stand og ingen symptom på fukt eller skader ble påvist i utsatte soner.

Det er ikke påvist tegn på at det er montert lekkasjedeteksjon ved oppvaskmaskin/oppvaskkum, dette er et krav på kjøkkenet utifra alder.

Viser kjøkkeninnredning og hvitevarer.

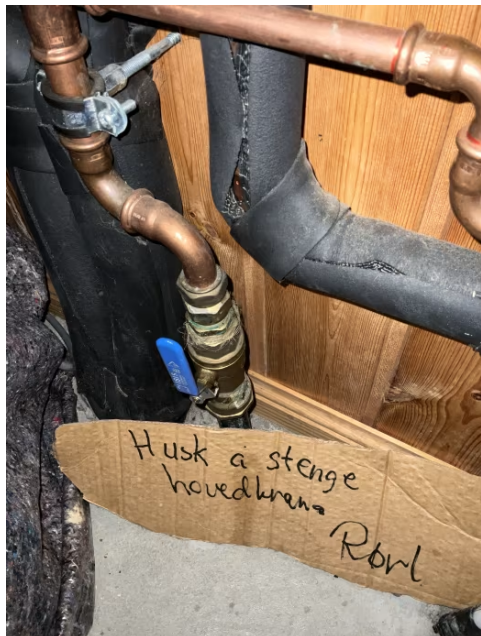
6.18 Vannledninger

Viser vanninntak og hovedstoppekran.

Funksjon og tilstand må vurderes av fagmann.

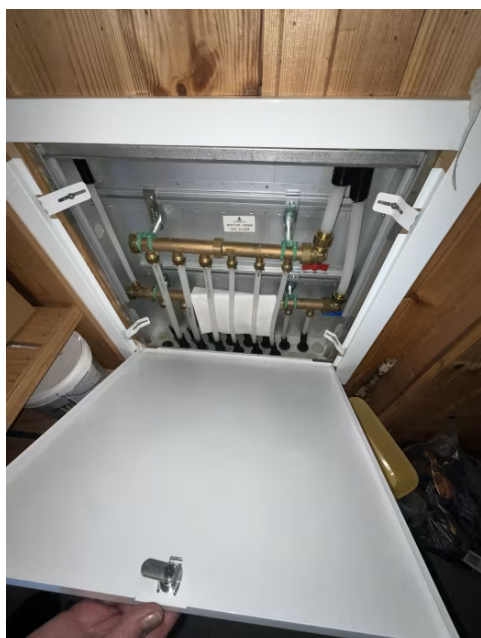
Vannrør med rør i rør system fra fordelerskap plassert i bod og frem til sanitærinstallasjoner på badetrom, toalettrom og kjøkken.

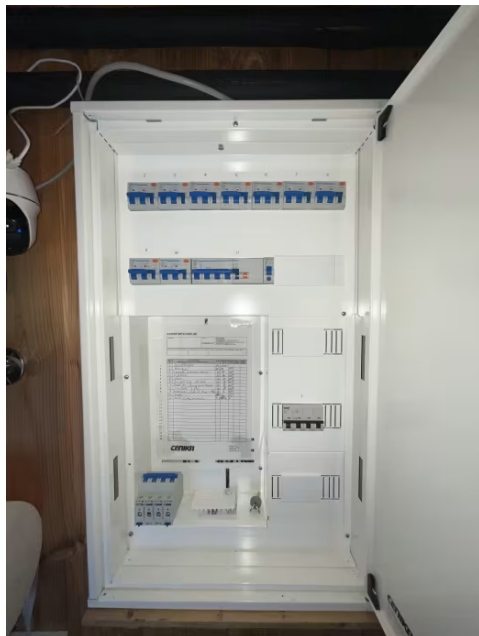
6.19 Elektrisk

Viser sikringsskap plassert i bod med utvendig adkomst.

Samsvarserklæring på det elektriske anlegget må innhentes.

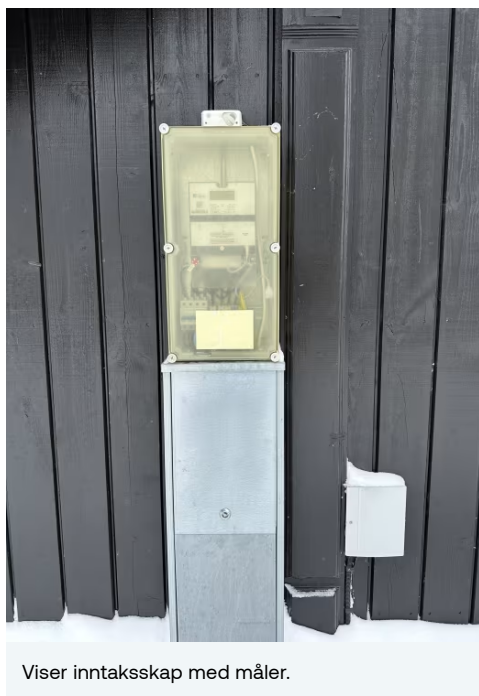
Viser inntaksskap med måler.

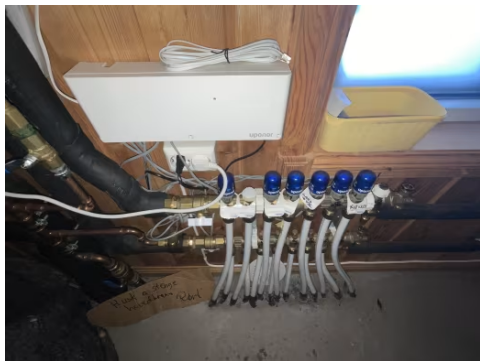
6.20 Vannbåren varme

Viser vannbåren gulvvarme plassert i bod med utvendig adkomst.

Type anlegg	Gulvvarme
Oppvarming med vannbåren gulvvarme tilknyttet bergvarme. Hovedenergikilde for oppvarming og varmt tappevann. Opplyst vannbåren gulvvarme i hele 1.etasje unntatt utvendig bod og på bad i 2.etasje. Fordeler til gulvvarme plassert i bod. Trådløse romtermostater.	
Er det utført arbeider på anlegget etter byggeår?	Ukjent
Har vannrør nådd en alder som gir økt risiko for skader eller følgeskader?	Nei
Er det tegn på skader ved gjennomføringer i vegg eller gulv?	Nei
Er det sprekker eller svellinger i overflatemateriale på gulv?	Nei
Er det påvist lekkasjer eller korrosjon ved synlige koblinger eller ventiler?	Nei
Oppsummering av vannbåren varme	TG-1
Ingen lekkasjer eller avvik ble registrert.	
Funksjon og tilstand må vurderes av fagmann.

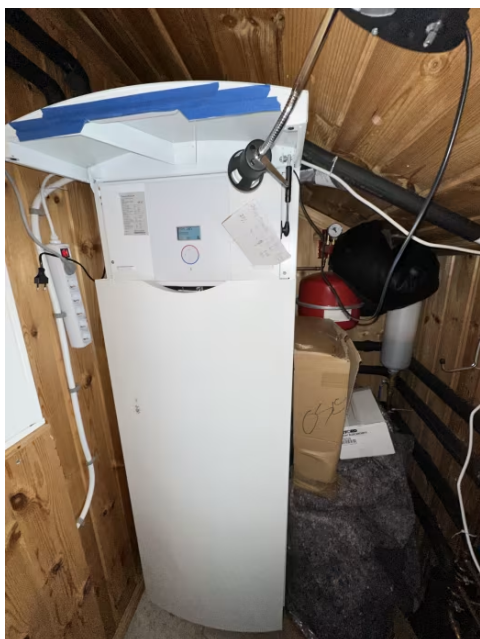
6.21 Varmesentral

Thermia Diplomat bergvarmepumpe for gulvvarme og forbruksvann.

Type anlegg	Varmepumpe
Thermia Diplomat bergvarmepumpe for gulvvarme og forbruksvann plassert i utvendig bod.	
Er det utført arbeider på anlegget etter byggeår?	Ja
Opplyst byttet styringspanel og en termostat i 2023.	
Når var siste service på anlegget?	
Service opplyst i 2023.	
Finnes det oljetank på eiendommen?	Nei
Oppsummering av varmesentral	TG-1
Ingen lekkasjer eller skader ble registrert. Ingen alarmer i display.	
Funksjon og tilstand må vurderes av fagmann.

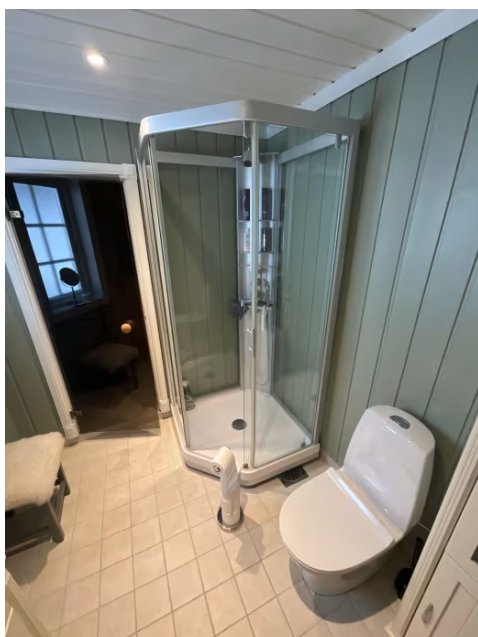
6.23 Våtrom: Bad 1.etasje

Viser gulvstående toalett og dusjkabinett.

Det anbefales å fortsatt benytte et dusjkabinett for å unngå ytterligere fuktbelastning fra fritt vann på gulv og vegger.

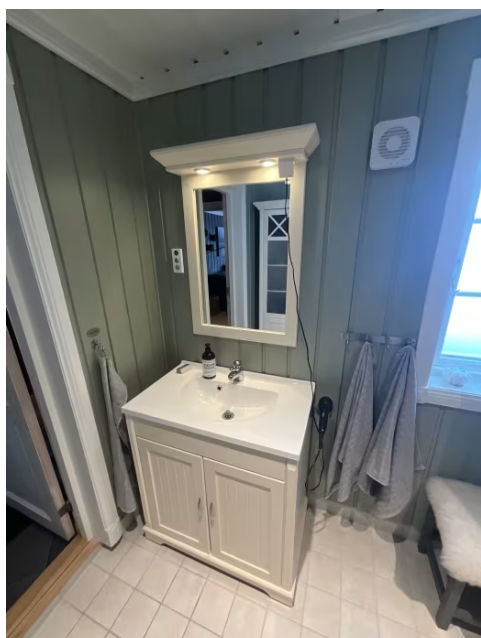
Viser baderomsinnredning.

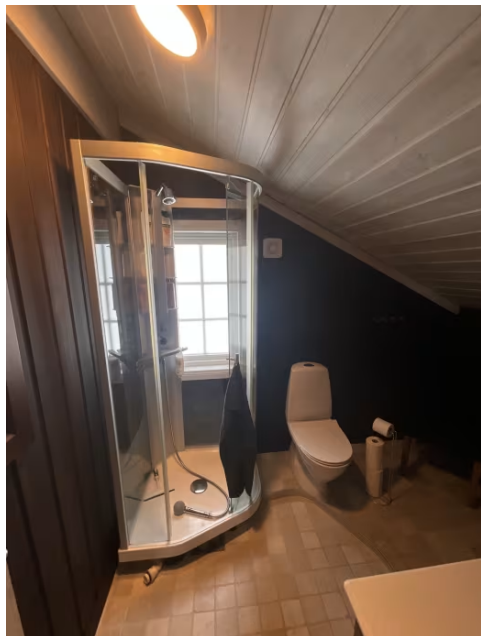
6.24 Våtrom: Bad 2.etasje

Viser dusjkabinett og gulvstående toalett.

Badet fungerer med dagens tilstand, men på grunn av påviste forhold bør det brukes med forsiktighet og jevnlig kontroll av overflater anbefales. Det anbefales å fortsatt benytte et dusjkabinett for å unngå fuktbelastning fra fritt vann på gulv og vegger.

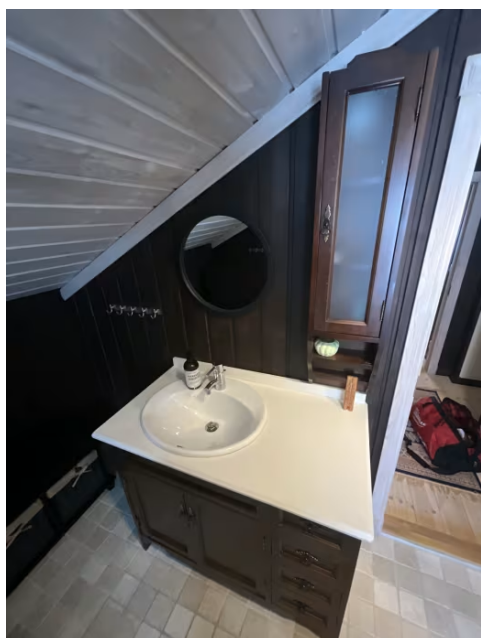
Viser baderomsinnredning.

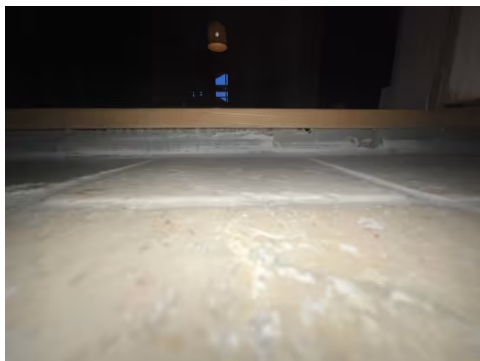
For å få tilstandsgrad 0 eller 1 må tettesjiktet skiftes ut, men tidspunktet for når dette er nødvendig er vanskelig å si noe om.

Viser oppbrett ved terskel.

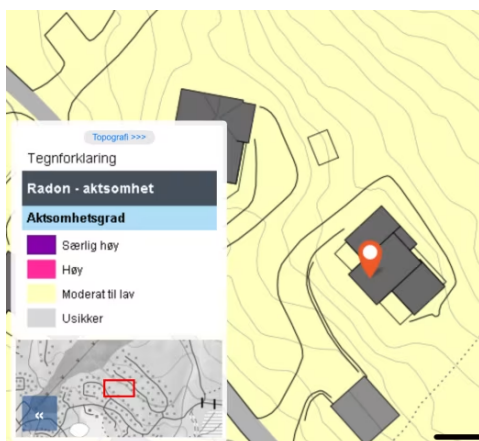
6.26 Øvrig: Radon

Ved kartsider fra NGU er det angitt at eiendommen ligger i område med moderat til lav radonaktivitet. Ingen opplysninger angående radonmålinger eller rådonspærre.
