Tømmersvingen 1, 2460 OSEN

**Høyt og solrikt med nydelig panoramautsikt og ski inn/ut til bakken! Flott hytte fra 2010 med bergvarme. Dobbeltgarasje.**

# Ditt nye fristed?

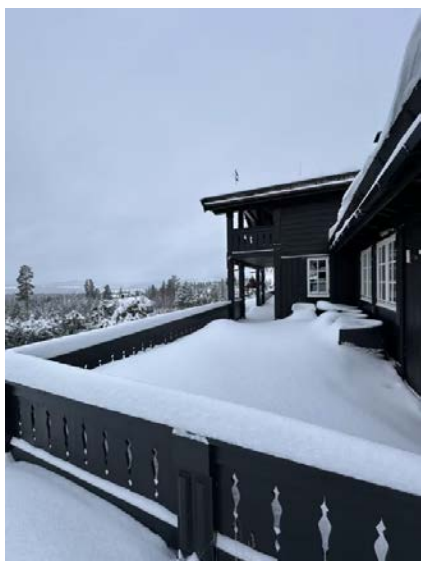
### 6.3 Balkong, terrasse, platting

Balkong/terrasse er snødekt og ikke kontrollert

Eier opplyser om råteskader på terrassebord. Eier opplyser om at enkelte bord må skiftes.

Anbefaler ytterligere undersøkelser når forholdene gjør det mulig.

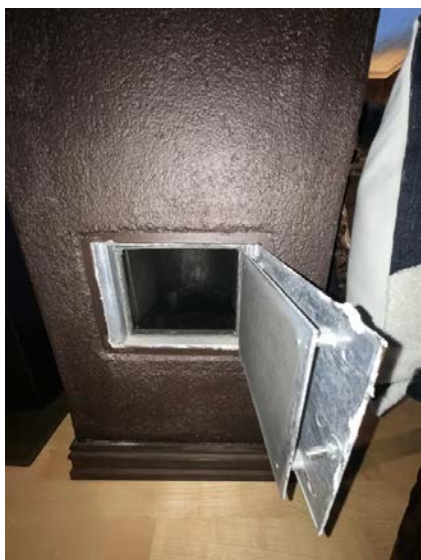
Viser sotluke plassert i stue. Ubrennbar plate under sotluke må monteres.

Er det påvist avvik ved ildsted/feieluke/sotluke i forhold til avstand brennbar materiale?	Ja
--	----

Med bakgrunn i påviste avvik og for en vurdering av eventuelle tiltak anbefales en ytterligere kontroll av pipa/ildsteder utført av brann- og feiervesen.

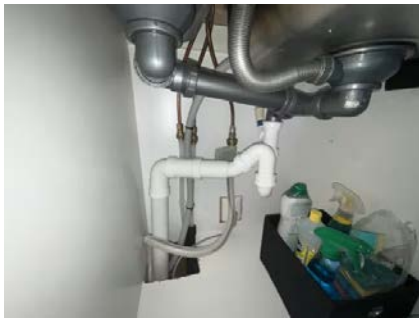
Viser vann og avløpsinnstallasjoner under kum.

Det er ikke påvist tegn på at det er montert lekkasjedeteksjon ved oppvaskmaskin/oppvaskkum, dette er et krav på kjøkkenet utifra alder.

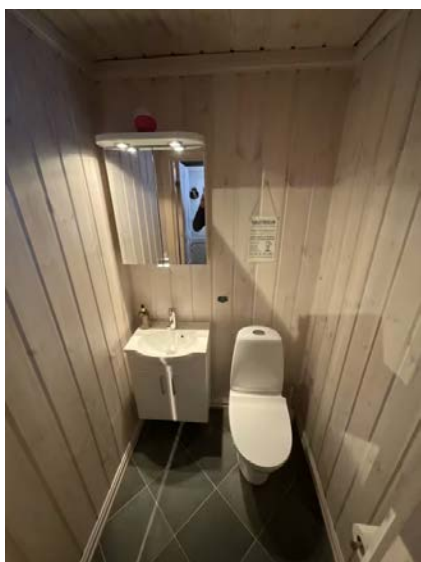
## 6.15 Toalettrom

Viser toalettrom i 1.etasje.

Er det påvist fukt/skader på toalettet?	Nei
Type ventilasjon	Ingen
Er det skader på utstyr og innredning?	Nei
Er det innebygd sisterner?	Nei
<b>Oppsummering av toalettrom</b>	<b>TG-3</b>
Rommet mangler ventilering. Det ble registrert «bom» i gulvfliser. «Bom» kan blant annet oppstå visst det ikke er påført tilstrekkelig med flislim eller at flisa har mistet vedheft til underlaget.	
<b>Anbefalte tiltak / ytterligere undersøkelser anbefales</b>	
Mekanisk avtrekk med tilluft ved spalte under dørbblad anbefales etabler.	
Løpende observasjoner anbefales da fliser med «bom» kan løsne over tid.	
<b>Utbedringskostnader</b>	<b>Under 10 000</b>

Løpende observasjoner anbefales da fliser med «bom» kan løsne over tid.

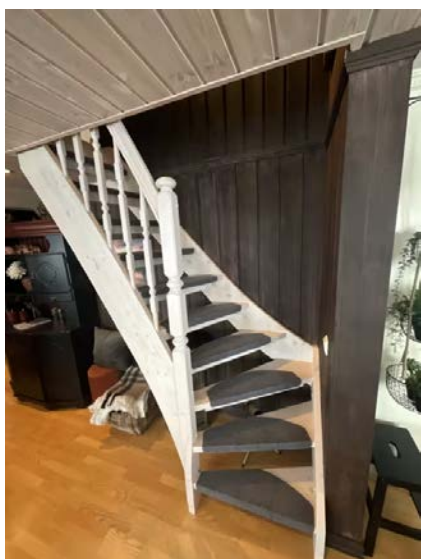
## 6.16 Trapp

Beskrivelse	
Innvendig trapp er en åpen tretrapp. En-sidig rekkverk/håndlist.	
Er det manglende rekkverk?	Nei
Er høyden på rekkverk under 90cm?	Nei
Er åpninger i rekkverk over 10cm?	Nei
Er åpninger mellom opptrinn over 10 cm?	Ja
Mangler håndløper i trappeløp?	Ja
Er det påvist andre avvik utover normal slitasje?	Nei

**Oppsummering av trapp****TG-2**

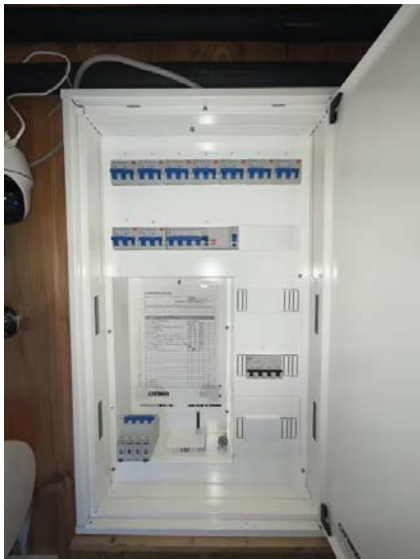
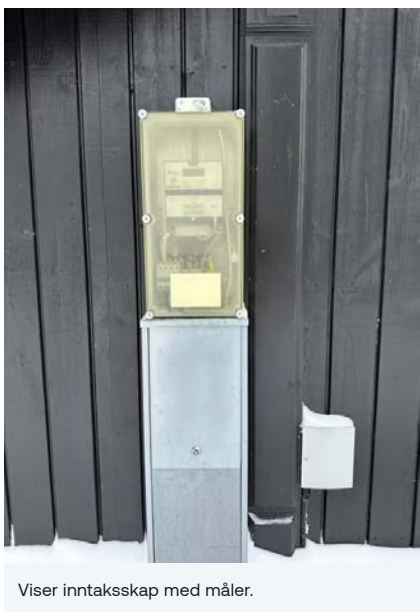
## 6.19 Elektrisk

Viser sikringsskap plassert i bod med utvendig adkomst.

Viser inntaksskap med måler.

Er det foretatt kontroll av det lokale el tilsyn i løpet av de siste 5 år	Nei
Type sikringer	Automatsikringer
Sikringsskap plassert i bod med utvendig adkomst. Overbelastningsver på 40A. Sikringsskap med jordfeilautomater. Utvendig inntaksskap med måler. Skjult elektrisk anlegg.	
Er det gjennomført arbeider etter opprinnelig byggeår?	Ukjent
Er det manglende samsvarserklæring på arbeider utført etter 01.01.1999?	Ja
Er det manglende kursfortegnelse?	Nei
Er det manglende samsvar mellom kursfortegnelse og antall sikringer?	Nei
Er det tegn på varmgang (termiske skader) på kabler, brytere, downlight, stikkontakter, og elektrisk utstyr?	Nei
Er kabler tilstrekkelig festet?	Nei
Er det tegn til at kabelinnføringer og hull i inntak og sikringsskap ikke er tette?	Nei
Spørsmål til eier: Løses sikringene ofte ut?	Nei
Spørsmål til eier: Har det vært brann, branntillop eller varmgang i anlegget?	Nei

Samsvarserklæring på det elektriske anlegget må innhentes.

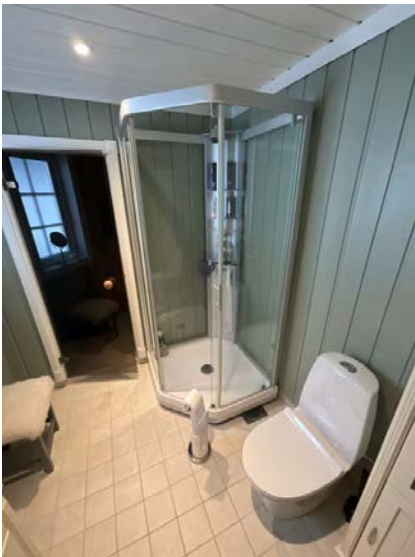
## 6.23 Våtrom: Bad 1.etasje

Viser gulvstående toalett og dusjkabinett.

Det er mulighet for at det kan forekomme vannlekkasje på våtrommet hvor vann ikke vil gå til sluk.

Ingen symptomer på skader ble registrert på befaringdagen.

Det anbefales å fortsatt benytte et dusjkabinett for å unngå ytterligere fuktbelastning fra fritt vann på gulv og vegger.

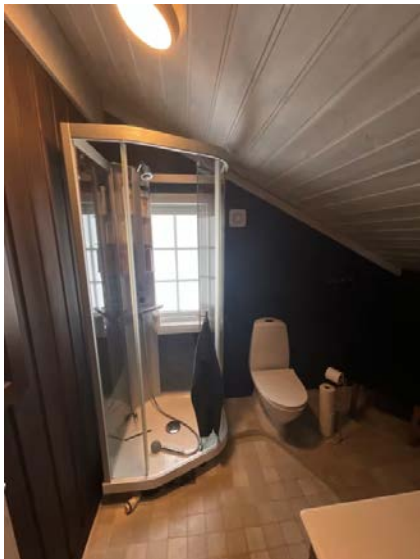
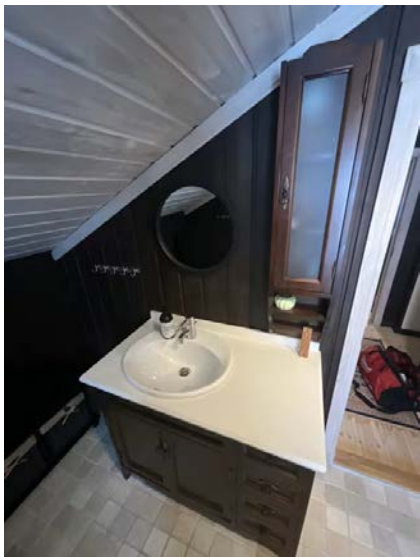
## 6.24 Våtrom: Bad 2.etasje

Viser dusjkabinett og gulvstående toalett.

Viser baderomsinnredning.

For å få tilstandsgrad 0 eller 1 må tettesjiktet skiftes ut, men tidspunktet for når dette er nødvendig er vanskelig å si noe om.

Badet fungerer med dagens tilstand, men på grunn av påviste forhold bør det brukes med forsiktighet og jevnlig kontroll av overflater anbefales. Det anbefales å fortsatt benytte et dusjkabinett for å unngå fuktbelastning fra fritt vann på gulv og vegger.

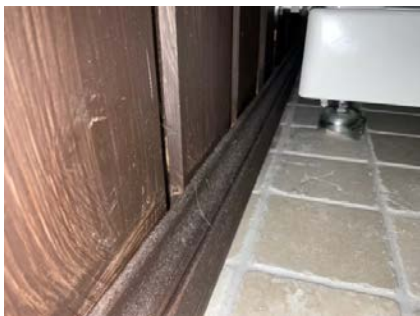
Det er benyttet uegnede materialer i våtsonen som ikke vil tåle belastningen av fritt vann.
