Tømmersvingen 1, 2460 OSEN

**Høyt og solrikt med nydelig panoramautsikt og ski inn/ut til bakken! Flott hytte fra 2010 med bergvarme. Dobbeltgarasje.**

# Vedlegg

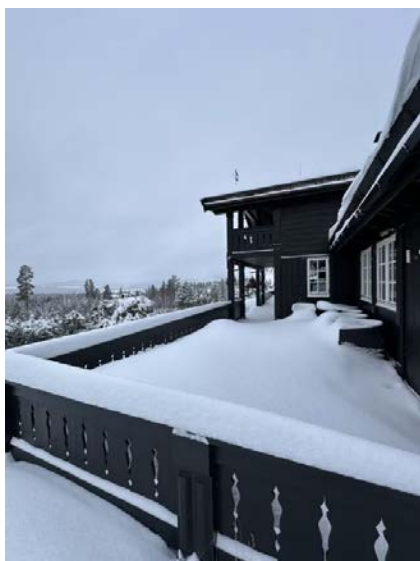
### 6.3 Balkong, terrasse, platting

Balkong/terrasse er snødekt og ikke kontrollert

Eier opplyser om råteskader på terrassebord. Eier opplyser om at enkelte bord må skiftes.

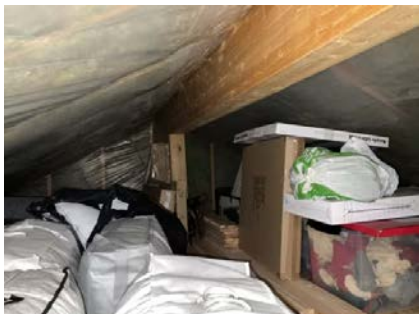
## 6.6 Loft (konstruksjonsoppbygging)

Viser loft med adkomst via dør i knevegg på soverom.

Takkonstruksjonen er en lukket konstruksjon. Kontrollen begrenser seg til en visuell besiktigelse av innvendige overflater. Det er foretatt en visuell inspeksjon av innvendige himlinger og ingen tegn til aktiv lekkasje eller kondensproblemer.

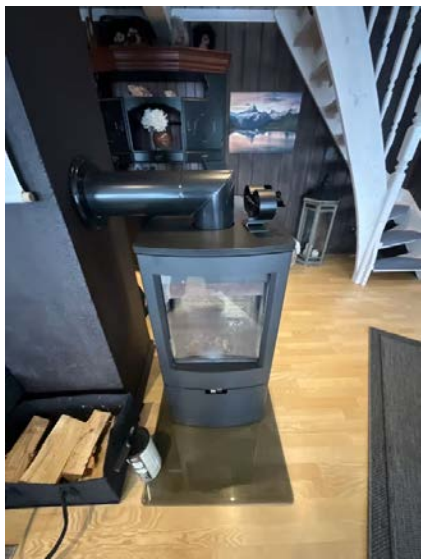
## 6.12 Ildsted/Skorstein

Viser ildsted montert i stue.

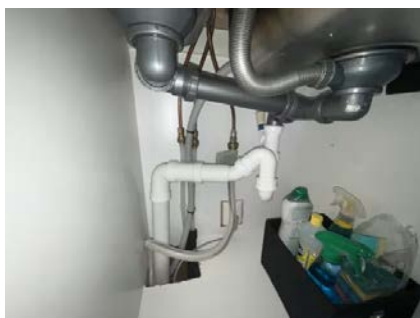
Viser vann og avløpsinnstallasjoner under kum.

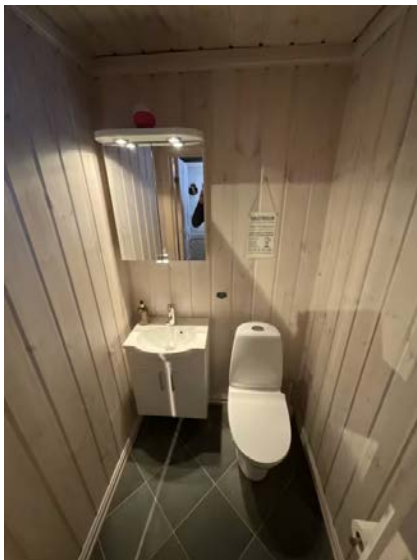
## 6.15 Toalettrom

Viser toalettrom i 1.etasje.

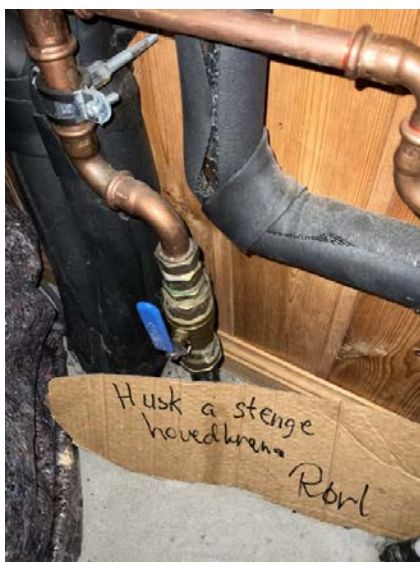
## 6.18 Vannledninger

Viser vanninntak og hovedstoppekran.

Funksjon og tilstand må vurderes av fagmann.

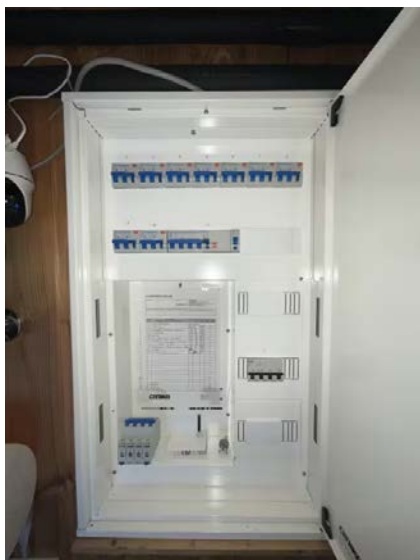
## 6.19 Elektrisk

Viser sikringsskap plassert i bod med utvendig adkomst.

Samsvarserklæring på det elektriske anlegget må innhentes.

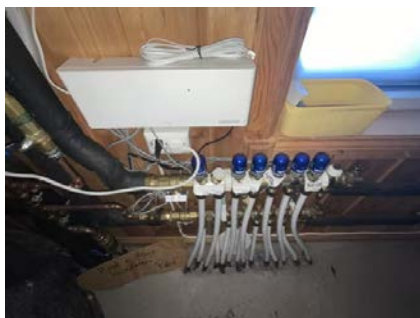
## 6.20 Vannbåren varme

Viser vannbåren gulvvarme plassert i bod med utvendig adkomst.

| Funksjon og tilstand må vurderes av fagmann. | |

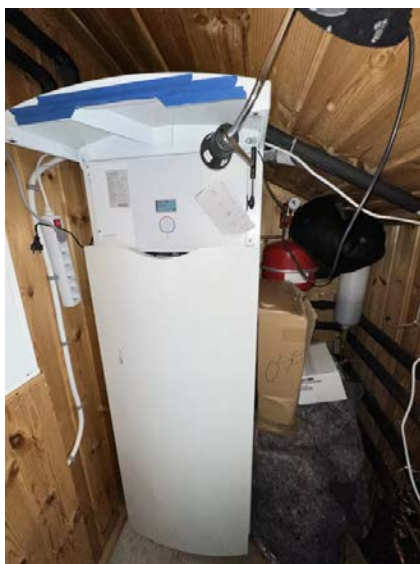
## 6.21 Varmesentral

Thermia Diplomat bergvarmepumpe for gulvvarme og forbruksvann.

| Ingen lekkasjer eller skader ble registrert. Ingen alarmer i display. | |

| Funksjon og tilstand må vurderes av fagmann. | |

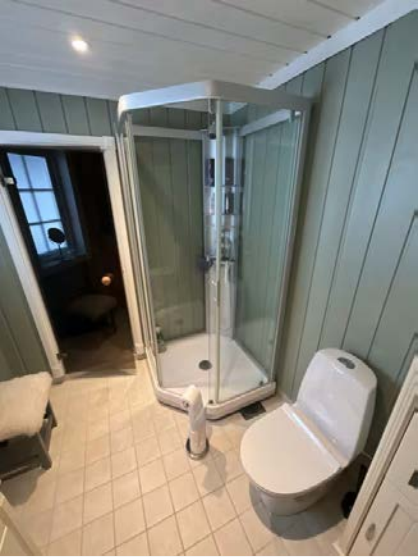
6.23 Våtrom: Bad 1.etasje

Viser gulvstående toalett og dusjkabinett.

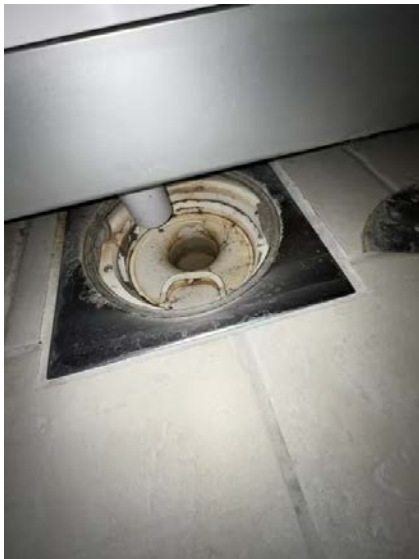
Viser sluk under dusjkabinett.

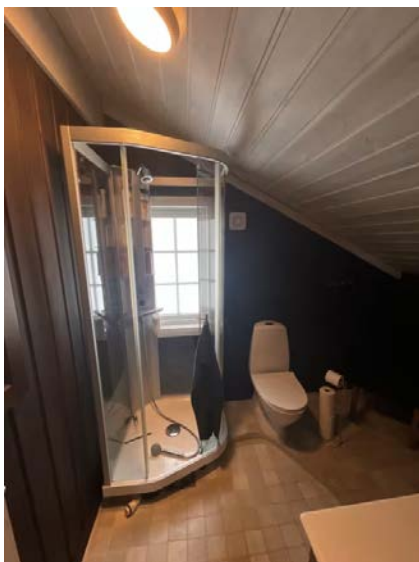
## 6.24 Våtrom: Bad 2.etasje

Viser dusjkabinett og gulvstående toalett.

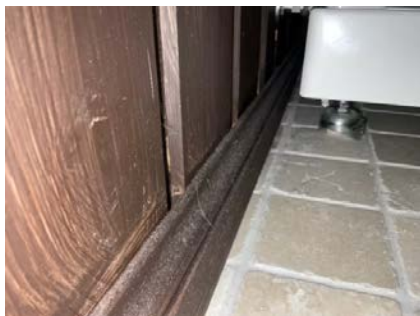
Det er benyttet uegnede materialer i våtsonen som ikke vil tåle belastningen av fritt vann.

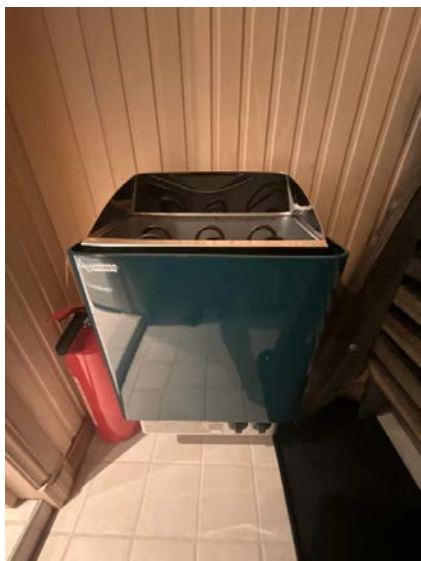
## 6.28 Øvrig: Badstue

Badstueovn av type Finnsauna. Badstuedør av glass. Innredning er på hytta men ikke montert. Naturlig ventilasjon. Panel i himlingen. Panel på vegger. Fliser på gulv.

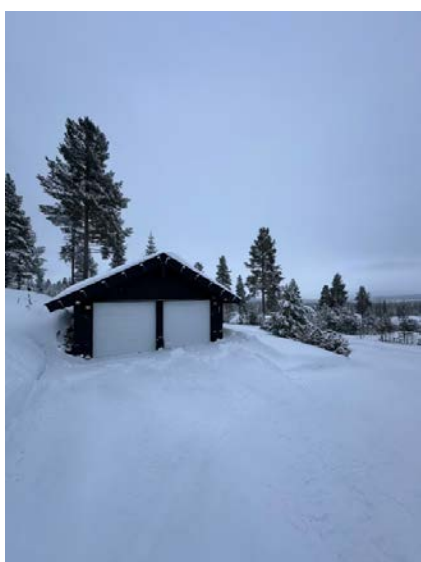
## 6.29 Øvrig: Garasje

Viser dobbelgarasje.

Frittstående uisolert dobbelgarasje. Garasjen er oppført med støpt gulv. Bindingsverksvegger med utvendig beiset/malt panel og lettklinkerblokker. Synlig knotteplast mot terreng utvendig. Sperretakkonstruksjon. Understøttet med limtretrager og tresøyler. Bordet undertak. Saltakkonstruksjon. Takflatene er tekket med torv. Takrenner av tre. Det er montert to leddport i metall med portåpner. Malt ytterdør. Innlagt lys og strøm. Det registreres sprekker i betonggulv og terrenget heller mot garasje. Anbefaler ytterligere undersøkelser.
