# Austbøvegen 5 A 4340 BRYNE

## Tilstandsrapport Eierskifte

Boligtype: Enebolig

Byggeår: 1977

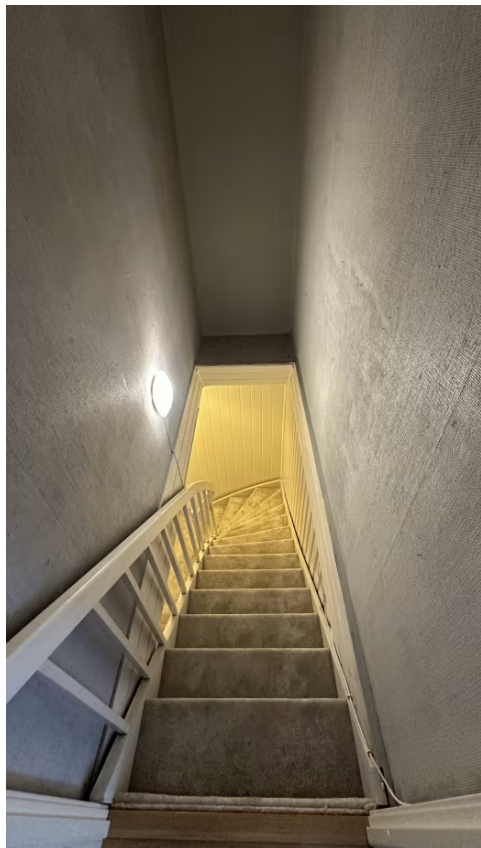
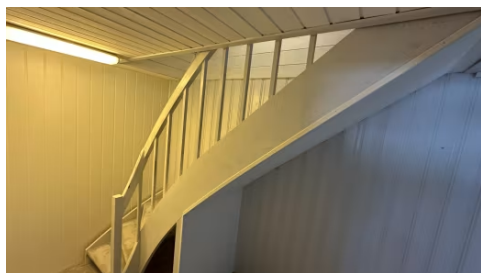
## 6.17 Trapp

Innvendig trapp er en lukket tretrapp fra byggeår.

Sikre trapp iht. dagens krav.

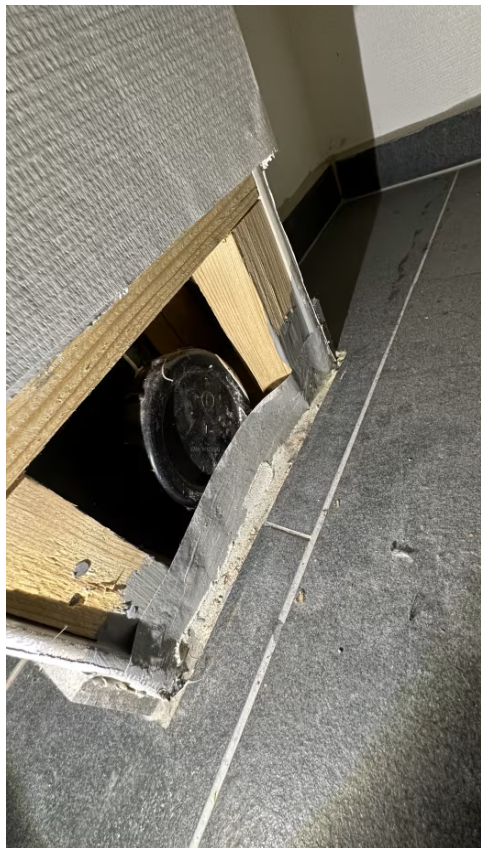
## 6.18 Avløpsrør

| <p>Det ble ikke registrert behov for tiltak, men med tanke på alder kan skader plutselig oppstå på anlegg av eldre årgang.</p> <p>Ved eventuelle oppgraderinger av våtrom/kjøkken vil det være hensiktsmessig å skifte avløpsrør.</p> | |

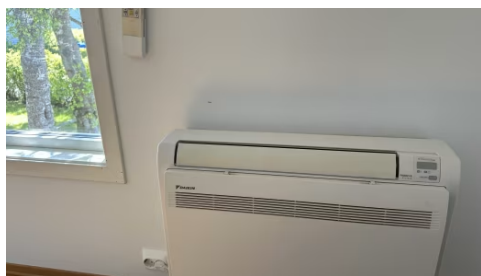
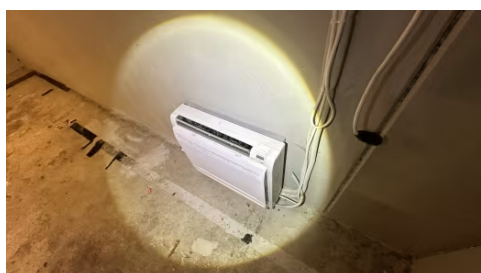
## 6.21 Varmesentral

Type anlegg Varmepumpe

Service/vedlikehold av varmpumpe må påregnes.  
Nærmere kontroll ift. oljetank.
