Austbøvegen 5A, 4340 BRYNE

**Innholdsrik enebolig med  
garasje, verksted og hage.  
Sentrumsnær beliggenhet!**

| Tilstandsrapport ..... | 51 |

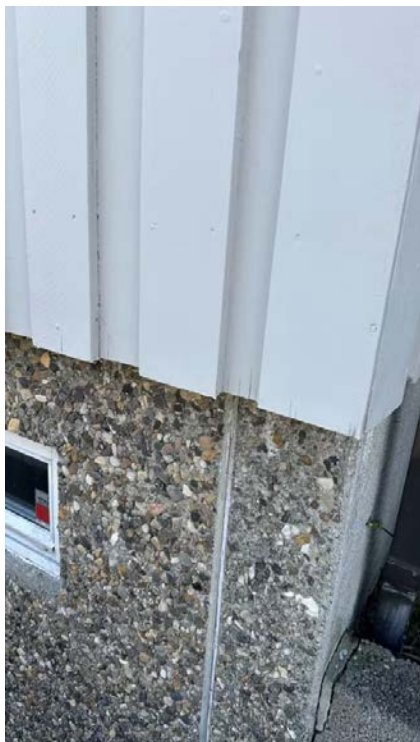
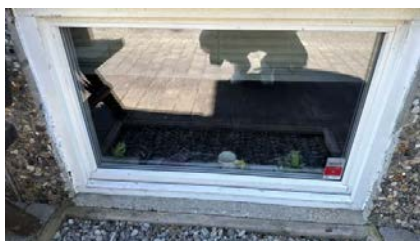
## 6.2 Grunnmur og fundament

Det registreres stedvis riss/sprekk i grunnmur, hovedsakelig omliggende garasje.  
Riss/avskalling i synlige fuger mellom element, påregnelig med re-sillikoner for hindre lekkasjer.  
Stedvis riss/avskalling i smyg/sålebenker.  
Noe retningsavvik og kjørespor i gårdsrom av beleggningsstein, kan tilbakeføres til grunnarbeid.

Re-sillikonere element.  
Utbedres skadet puss/sålebenk omliggende kjellervinduer. Bør utbedres i forbindelse med utskiftning av vinduer.

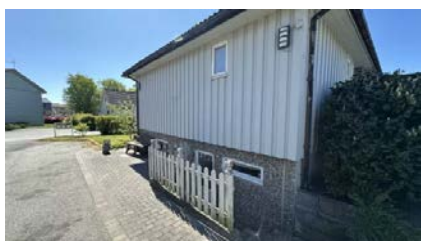
### 6.3 Støttemur

Sig/retningsavvik i mur omliggende kjellertrapp og kubbemur mot sør.

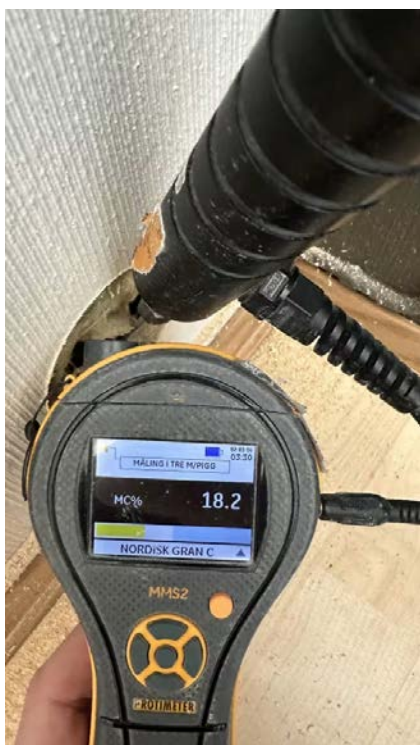
#### 6.4 Rom under terreng

| Ved fuktmåling i treverk i forbindelse med hulltaking, måles et fuktinnhold som er over faregrensen for utvikling av skader.<br>Ventilering av rom med spalteventiler i vindu. | |

| Ytterligere undersøkelser av konstruksjoner for kartlegging av skadeomfang og årsak anbefales.<br>Opprette bedre ventilering i bolig generelt. | |

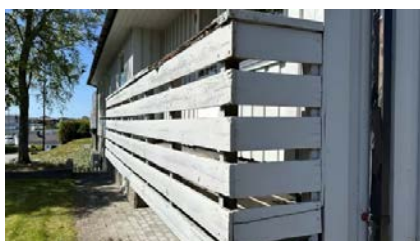
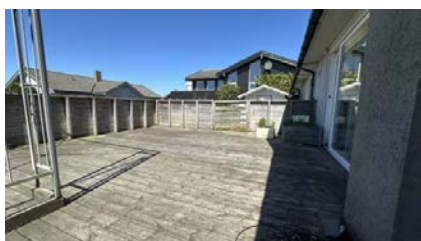
## 6.5 Balkong, terrasse, platting

Balkong vest oppført i betong/overliggende garasjerom.  
Tekking, oppbrett av tekking er ikke kontrollerte grunnet overliggende terrasse platting.  
Registrert tørkesprekker, avskalling og nedbrytning i terrassebord/rekkverk, behov for overflatebehandling.  
Påregnelig med noe nedbrytning/ujevnheter i treverk/konstruksjoner som står i og nære tekkingen.

Balkong sør oppført i betong.  
Råte/retningsavvik i rekkverk. Rekkverk tilfredsstiller ikke dagens krav til høyde, eller avstand på spiler. Tg:3  
Stedvis avskalling i underliggende betongdekke, synlig korrodering i armering.

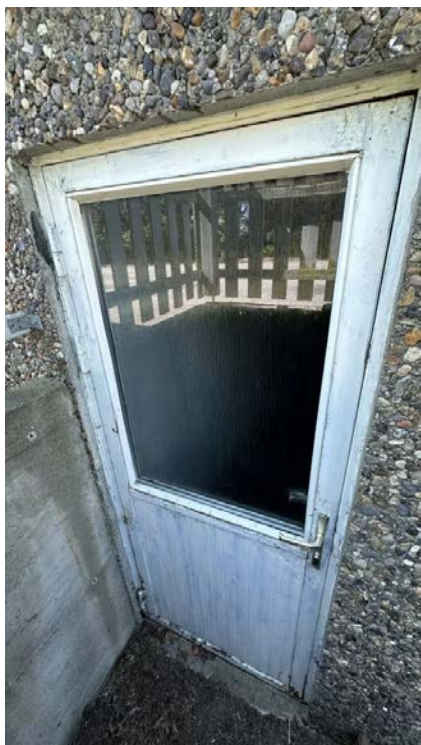
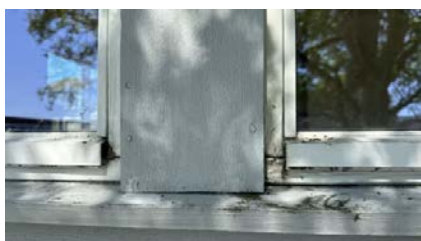
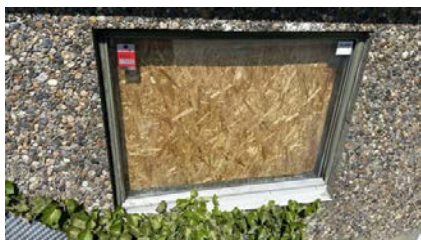
## 6.6 Vinduer og dører

-Registrert råte/skader/svelling i kjellerdør, terrassedør 1.etasje. samt store deler av vinduer kjeller/1.etasje vest.

-Svelling og utslag på fukt i vindusforing på soverom kjeller sør. Riss/bom i utvendig sålebank.

-Mindre svelling i vindusforing på bad 1. etasje, ingen utslag av fukt ved overflatemåling.

-Svelling/krakelering i vinduforing og foring til balkongdør på soverom 1. etasje, ingen utslag av fukt ved overflatemåling.

-Fuktutslag i vindusforing på mindre soverom 1. etasje.

Utskifting av enkelte ytterdører/vinduer pga. skade/slitasje må påregnes på kortere sikt.

Skifte skadet vindusforinger ved skifte av vinduer.

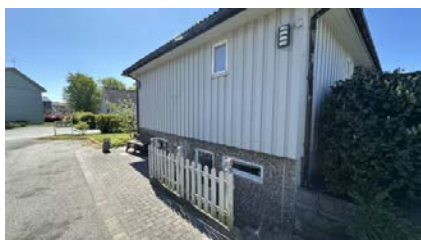
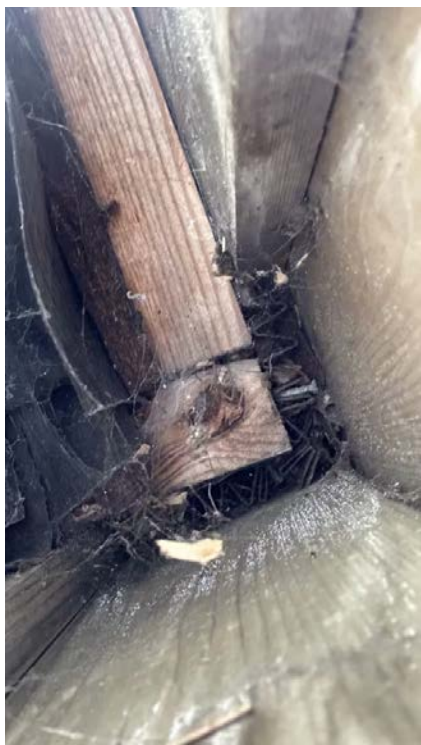
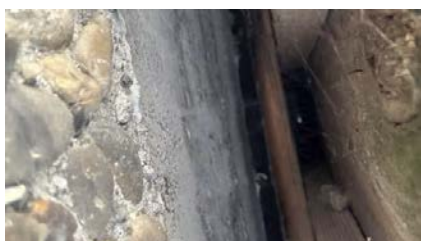
## 6.7 Yttervegger

Utvendig kledning med varierende alder, stedvis oppgradert i senere tid.  
Noe nedbrytning og tørkesprekker i utvendig treverk og kledning som er mye utsatt for sol og fuktighet.  
Det registreres stedvis misfarging/ svertesopp i deler av fasader/panel takutstikk.  
Museband av varierende alder og stand, stedvis korrodering, samt stedvis manglende. Registrert museaktivitet på loft.  
Mangelfull lufting bak deler av kledning. Manglende lufting gir økt risiko for fuktskader i konstruksjonen.

Stedvis rengjøring og overflatebehandling må påregnes.  
Det anbefales å etablere musetetting bak kledning, samt opprette bedre luftning bak deler av kledning.

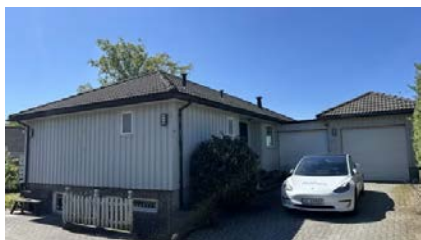
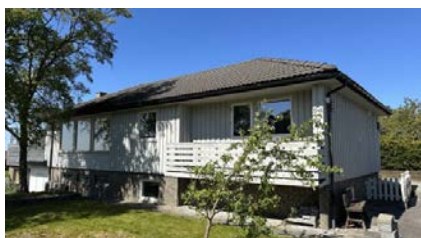
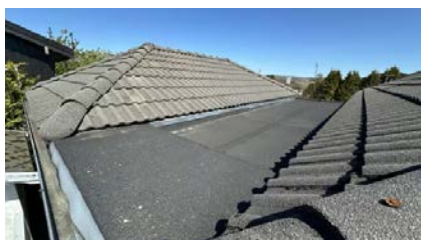
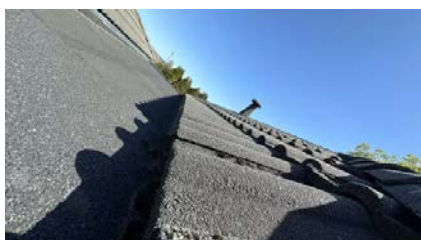
## 6.11 Taktekking

Er det skader på takstein, mosegroing, buler i papp, rust eller bulker i plater? Ja

Er det synlige avvik på beslag/inndekning rundt pipe og andre takgjennomføringer? Ja

Er det manglende og/eller feil/skader på snøfanger? Ja

Er det manglende stige/adkomst for feier og eller skader på stige? Ja

Forskriftsmessig adkomst for feier må etableres.

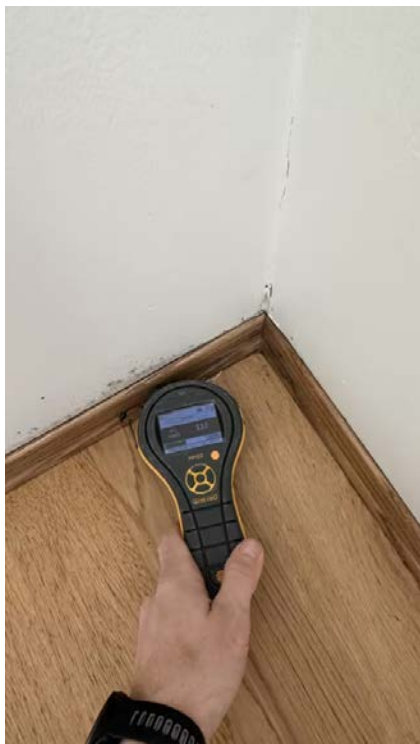
## 6.13 Etasjeskille og gulv på grunn

Ved enkel og vilkårlig nivellering registreres det høydeforskjell på ca 20 mm avvik på total planhet, og 15 mm på lokal planhet(2m)

- Toppdekker og overflater med varierende alder og stand.
- Stedvis bruksmerker, gliper og falming i toppdekke, påregnelig normalt ift. alder.
- Registrert svelling/skadet parkett omliggende terrassedør 1. etasje vest, dette skyldes utett/skadet dør. Påregnelig med oppgradering.
- Registrert fuktmerker omliggende stikk på same vegg, ukjent om dette kan tilbakeføres til dør, eller pipeløp. Nærmere kontroll anbefales.
- "Bom" mangelfull dekning/heft av fliselim under flis i entre/kjøkken i kjeller. Fliser er noe ujevn montert ift. dagens krav til planhet.
- Stedvis brukslitasje, riss i vegg overflater, ikke nærmere beskrevet i rapport.
- Registrert kondens/soppdannelser i hjørne på soverom 1.etasje. Ingen registrert fukt ved overflatemåling. Anbefaler at det opprettes bedre ventilering i bolig.

Dette er et grovt overslag. Det anbefales at det gjøres ytterligere undersøkelser for å avdekke årsak og skadeomfang som grunnlag for et mer detaljert og riktig kostnadsoverslag. Skifte toppdekke i stue/kjøkken, dette bør utføres ved skifte av terrassedør. Nærmere kontroll av tetthet omliggende pipeløp, samt overgang balkong/husvegg.

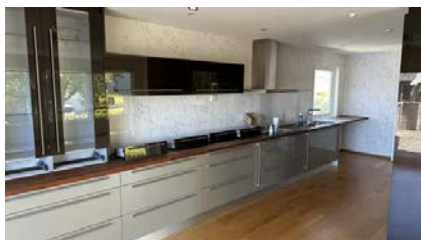
## 6.14 Kjøkken: 1. etasje

Kjøkkeninnredning med slette fronter og heltre benkeplate.  
Innredning fremstår i normal stand iht. alder, stedvis noe bruksmerker i overflater.  
Merknad:  
-Mindre svelling i parkett for fryseskap, ingen registrert fukt ved overflatemåling.  
-Enkelte håndtak behøver etterstramming.

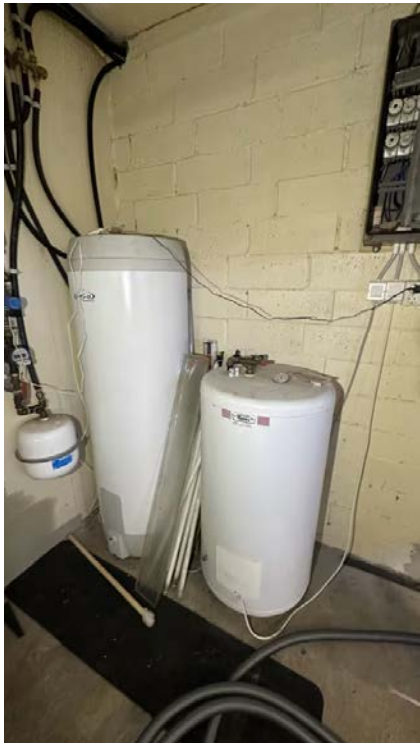
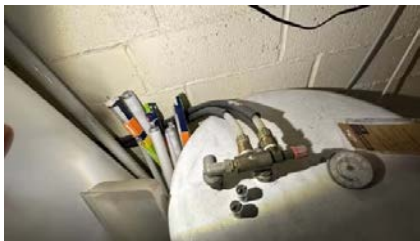
| Berederen har passert 20 år og har usikker rest levetid.<br>Bereder er ikke lekkasje sikret med avrenning til avløp, ift. plassering er det ikke umiddelbar behov for tiltak. | |

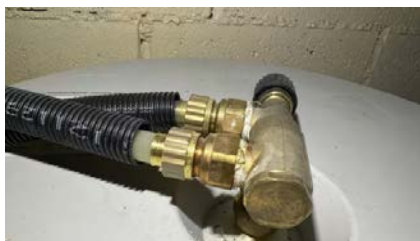
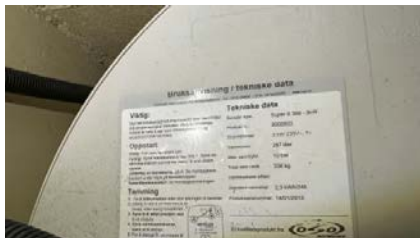
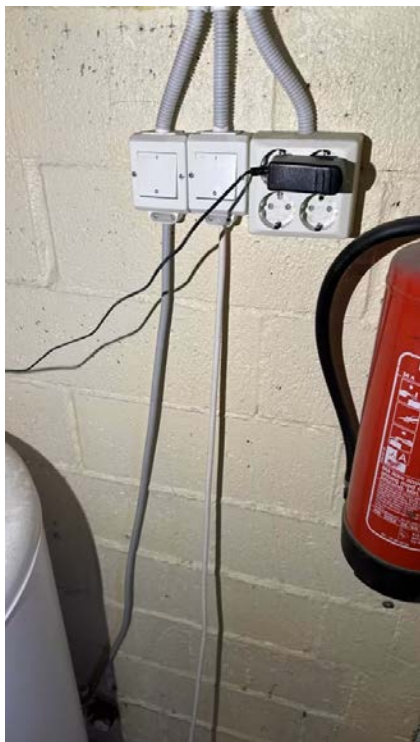
## Oppsummering av varmtvannsbereder

TG-1

Bereder er ikke lekkasje sikret med avrenning til avløp, ift. plassering er det ikke umiddelbar behov for tiltak.

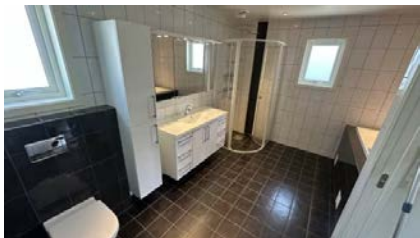
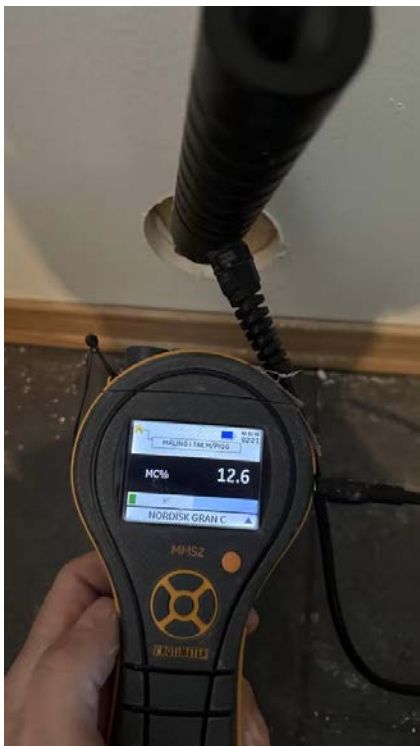
### 6.25 Våtrom: 1 .etasje - Bad/vaskerom

Er det påvist avvik i krav om høydeforskjell på tettesjikt/fall til sluk? Ja

| Oppsummering av overflater | TG-2 |
|---|---|
| <p>Flislagte overflater i normal stand iht. alder.</p> <p>Merknader:</p> <ul style="list-style-type: none"> <li>-Karmist og foringer på vindu er ikke fuktbestandig og vil kunne svelle, misfarges og brytes ned ved fuktbelastning. Dette kan føre til råte, muggvekst og behov for utskifting.</li> <li>-Motfall fra gulv ved dør til sluk under boblekar, funksjon ivaretatt, ingen behov for tiltak.</li> <li>-Noe vannansamling omliggende sluk i dusj ved spyling, funksjon ivaretatt, ingen behov for tiltak.</li> <li>-Misfarging/soppdannelser i fuger i dusjnisen.</li> <li>-Riss/sprekk i sillikonfuge i overgang gulv/vegg ved dør.</li> <li>-Mindre avskalling i fuge/flis ved innkassing til boblekar, ingen umiddelbar behov for tiltak.</li> </ul> <p>Normal tid før utskifting av våtrom, keramiske fliser på membran, lettvegg er 10 - 20 år.</p> <p>Normal tid før reparasjon av keramiske fliser er 5 - 15 år.</p> <p>Normal tid før utskifting av keramiske fliser er 10 - 30 år.</p> | |

| Oppsummering av membran, tettesjikt og sluk | TG-2 |
|---|---|
| <p>Løsningen/utførelsen rundt rørgjennomføringer gir fare for fukt inn i konstruksjoner. Lokal utbedring må vurderes.</p> | |

| Oppsummering av sanitærutstyr | TG-2 |
|---|---|
| <p>Sanitærutstyr i normal stand iht. alder. (boblekar er ikke funksjonstestet.)</p> <p>Merknader:</p> <ul style="list-style-type: none"> <li>-Mindre lekkasje i overgang slange/dusjhode i dusjnisen.</li> <li>-Det er ikke etablert noen dreksåpning for synliggjøring av eventuell lekkasje fra innebygget sisterner, og det er ikke framlagt noen dokumentasjon på annen godkjent løsning.</li> <li>-"treg" oppsamling av vann i sisternen.</li> </ul> | |

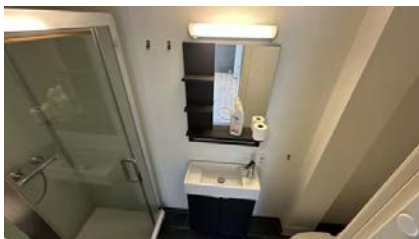
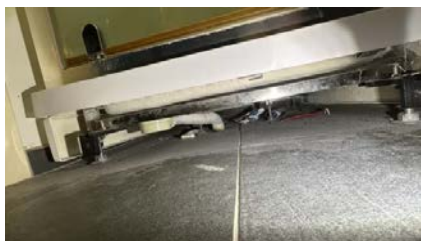
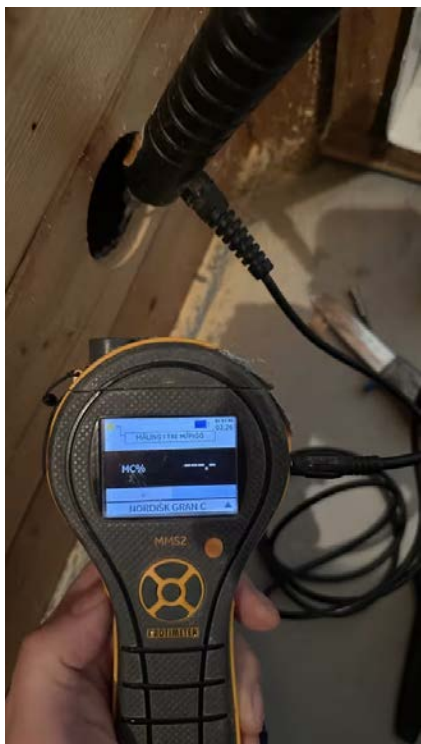
## 6.26 Våtrom: Kjeller - Bad

| <p>Flis på gulv, sokkel flis og malt glass fiberstrier på vegg.</p> <p>Utstyr: Dusjkabinett, servant og toalett.</p> <p>Mekanisk avtrekk.</p> <p>Varmekabler i gulv.</p> <p>Ca 48 mm fall fra topp terskel til topp slukrist.</p> | |

| <p>Det er ikke adkomst til sluk slik at inspeksjon og kontroll av sluk kan ikke gjennomføres. På grunn av manglende tilgang til sluket, har det ikke vært mulig å vurdere tilstanden. Det anbefales å sikre tilgang til sluket for å avklare tilstanden og forebygge potensiell skade."</p> | |

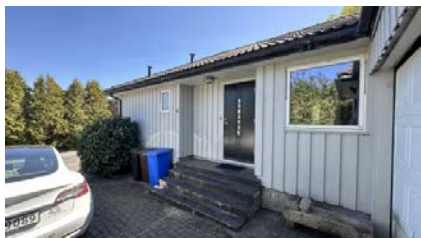
## 6.30 Øvrig: Utvendig trapp

Sprekk/avskalling i flislagt trapp ved entre 1. etasje. Trapp mangler rekkverk.  
Deler av rekkverk til kjellertrapp er lav ift. dagen krav til høyde.  
Nivåforskjell på mer enn 0,5 meter der det er hardt underlag som f.eks. betong, asfalt, steinheller, må også sikres med rekkverk, gjerde, tett vegetasjon eller liknende.
