# Tilstandsrapport

Enebolig

Hageteigen 7, 4480 KVINESDAL

Befaringsdato: 06.06.2025

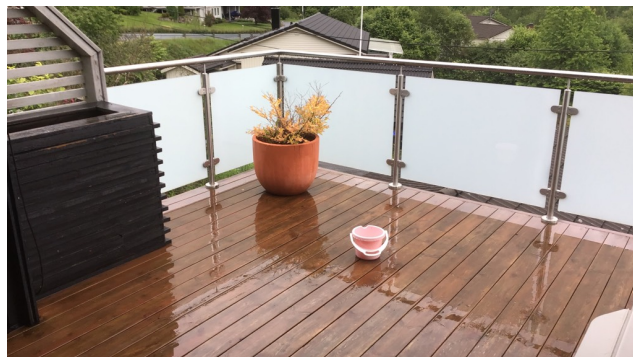
## ! TG 1 Balkonger, terrasser og rom under balkonger

Balkong/terrasse med dekke av terrassebord med glassrekkverk.  
Treverk og terrassebord fremstår med normal vær- og aldersslitasje.  
Normalt vedlikehold av terrassebord må påregnes.

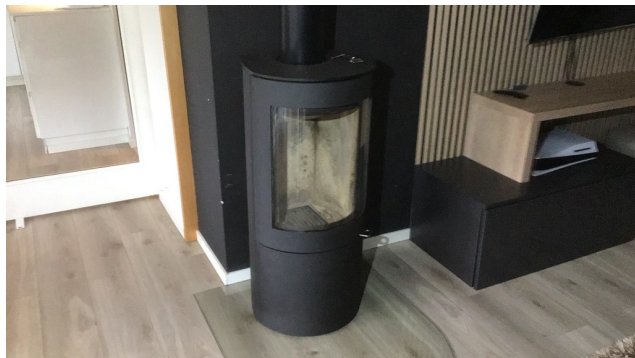
## ! TG 1 Pipe og ildsted

Elementpipe med vedovn i stue.  
Ved inspeksjon av utvendige overflater på pipe og brannmur, ble det ikke registrert sprekker eller riss av betydning.  
For teknisk tilstandsanalyse av pipe og ildsted, henvises det til lokalt brann- og feiervesen

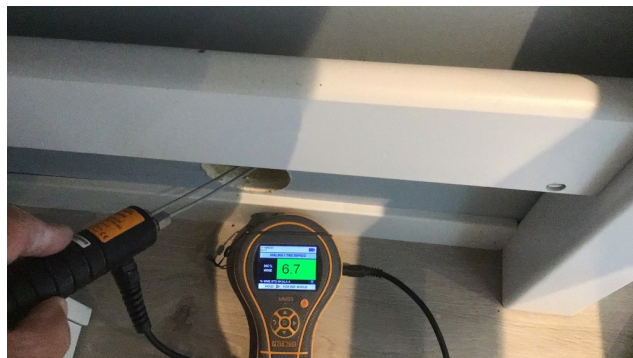
## ! TG 1 Rom Under Terreng

Boligen har rom under terreng og kjelleren er innredet. Det er utførende vegger av tre med plater. Utvendig er murene pusset. Hulltaking er foretatt i utført vegg på soverom med ingen avvik registrert, 6,7 vektprosent.

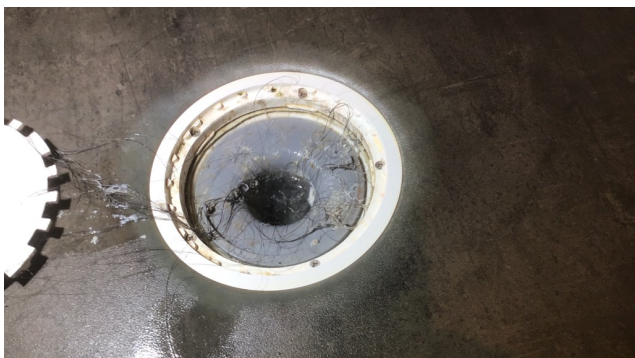
### ! TG 1 Sluk, membran og tettesjikt

Badet har plastsluk og synlig vinylbelegg under sluk mansjetten som  
tettesjikt.

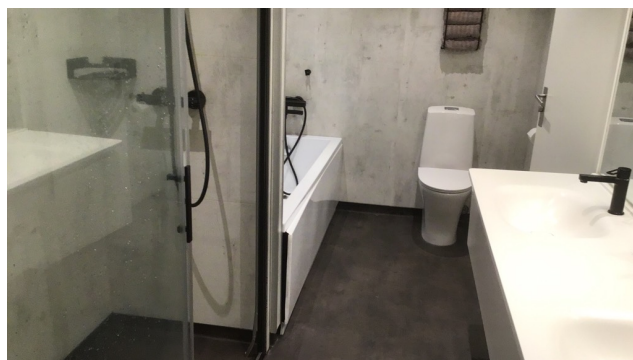
### ! TG 1 Sanitærutstyr og innredning

Det er montert baderomsinnredning med 2 nedfelt vasker, toalett,  
dusjhjørne og badekar

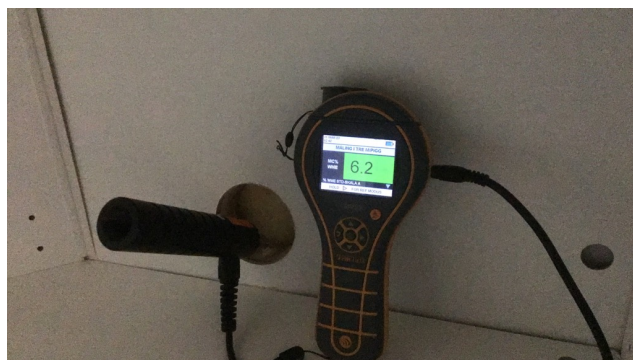
### ! TG 1 Tilliggende konstruksjoner våtrom

Hulltaking utført i garderobe bak dusj.  
Ikke påvist unormale fuktverdier på kontrollert område. 6,2 vektprosent

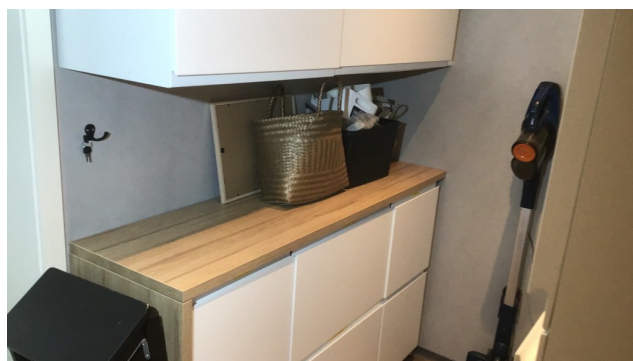
### ! TG 1 Sanitærutstyr og innredning

Det er montert innredning med nedfelt vask og opplegg for vaskemaskin

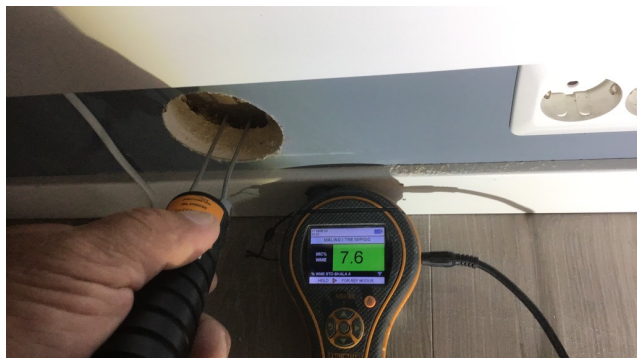
Hulltaking utført i soverom bak vask/vaskemaskin.  
Ikke påvist unormale fuktverdier på kontrollert område. 7,6 vektprosent

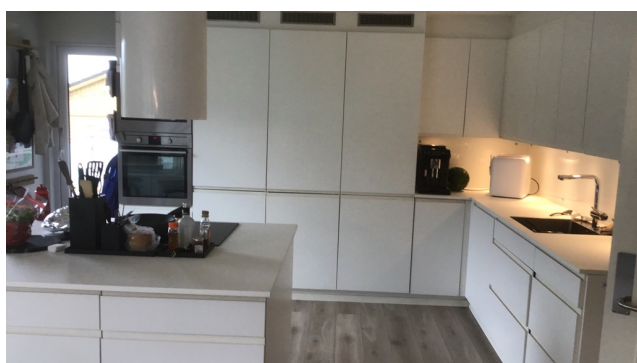
#### ! TG 1 Overflater og innredning

Innredning med slette fronter og laminerte benkeplater.  
Integrert med komfyr, oppvaskmaskin, platetopp, micro  
Laminat på gulv og malte vegger.  
Det er registrert fuktmerker i skap under vask, dette anses som så lite  
og er etter lekkasje fra kran som er ordnet opp i av forsikringsselskapet.  
Det ble ikke registrert lekkasjevarsler på kjøkkenet.  
Dette var ikke et krav på oppføringstidspunktet, men anbefales  
montert.  
Kjøkkenet har normal slitasje alder tatt i betrakt

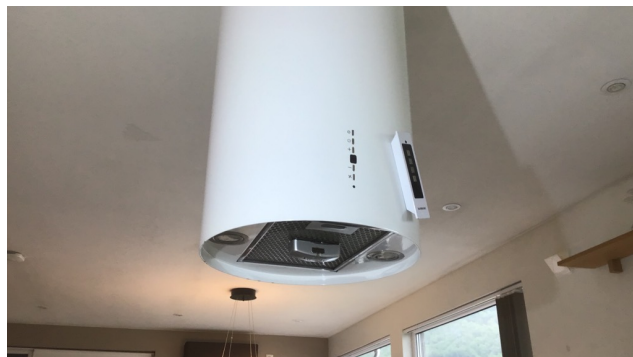
#### ! TG 1 Avtrekk

Ventilator med utlufting ut  
Det ble registrert komfyrvakt under ventilatoren.

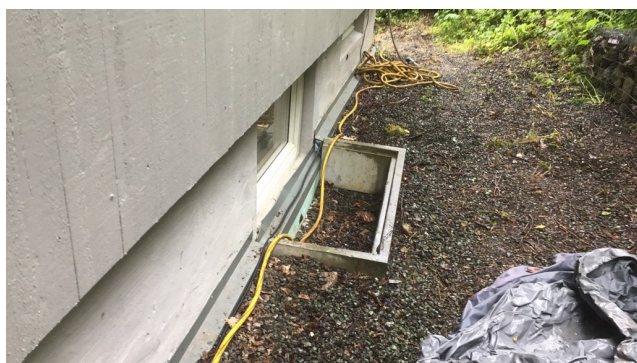
Grunnmur mot terreng er isolert og har synlig grunnmursplast.

Grunnmursplast og isolasjon ble for øvrig anlagt i 2014

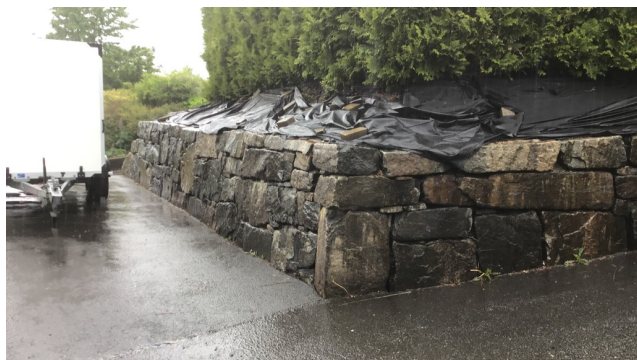
## TG 1 Forstøtningsmurer

Forstøtningsmur i naturstein.

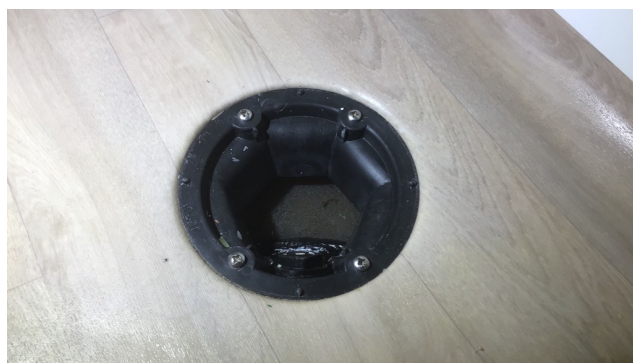
## ! TG 1 Sluk, membran og tettesjikt

Badet har plastsluk og synlig vinylbelegg under sluk mansjetten som tettesjikt.

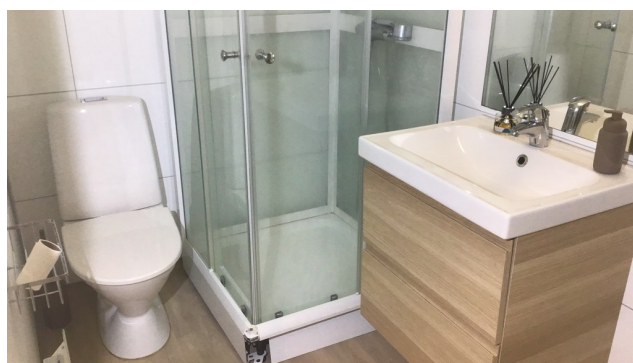
## ! TG 1 Sanitærutstyr og innredning

Det er montert baderomsinnredning med nedfelt vask, toalett, dusjkabinett.

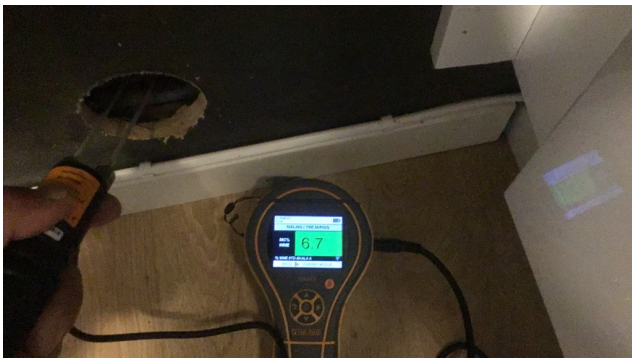
### ! TG 1 Tilliggende konstruksjoner våtrom

Hulltaking utført i kjøkken bak dusj.  
Ikke påvist unormale fuktverdier på kontrollert område. 6,7 vektprosent

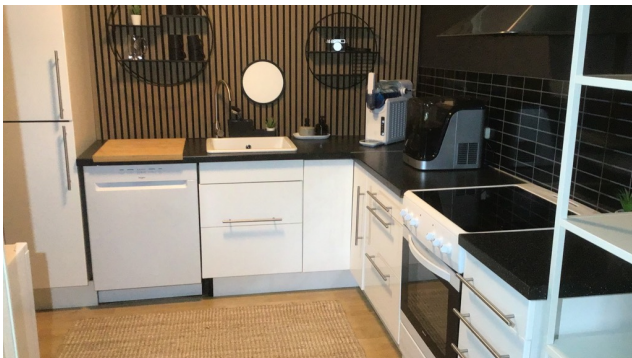
### ! TG 1 Overflater og innredning

Innredning med slette fronter og laminerte benkeplater.  
Integrert med oppvaskmaskin  
Laminat på gulv og malte slette vegger.  
Det ble ikke registrert lekkasjevarsler eller komfyrvakt på kjøkkenet.  
Dette var ikke et krav på oppføringstidspunktet, men anbefales montert.  
Kjøkkenet har normal slitasje alder tatt i betrakt

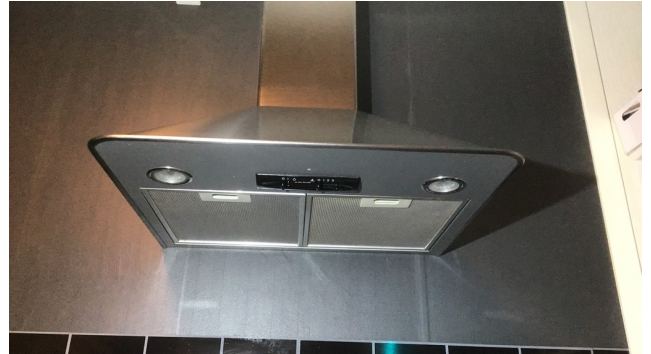
### ! TG 1 Avtrekk

Ventilator med utlufting ut  
Det ble ikke registrert komfyrvakt under ventilatoren.  
Dette var ikke et krav på oppføringstidspunktet, men anbefales montert.
