Hageteigen 7, 4480 KVINESDAL

**Hamrebakkene - Meget lekker  
enebolig med godkjent utleiedel,  
hagestue og dobbel garasje!**

Innhold

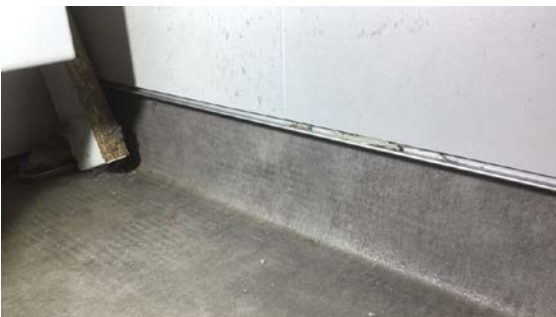
Mangler silikon i underkant

Det må gjøres lokalt tiltak

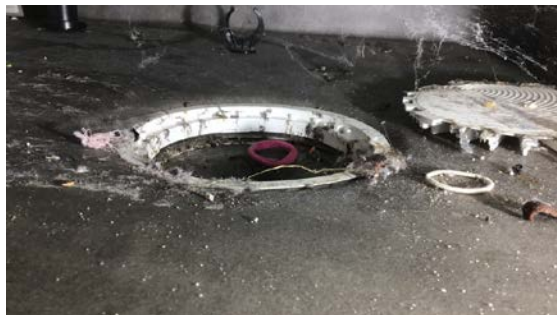
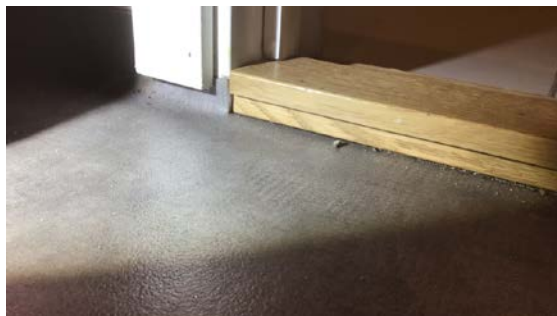
Utettheter under dør

Det må gjøres lokalt tiltak under dør

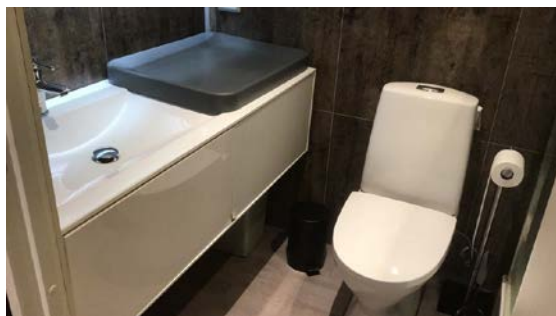
Vannledninger:  
Vurdering av avvik:  
• Det er påvist at eventuelt lekkasjevann fra rør i rør system ikke ledes til sluk eller annen kompenserende løsning.  
Konsekvens/tiltak:  
• Det bør foretas tiltak på anlegget som sikrer bedre løsning på eventuelt lekkasjevann fra rør i rør system.

- Det bør foretas tiltak på anlegget som sikrer bedre løsning på  
eventuelt lekkasjevann fra rør i rør system.

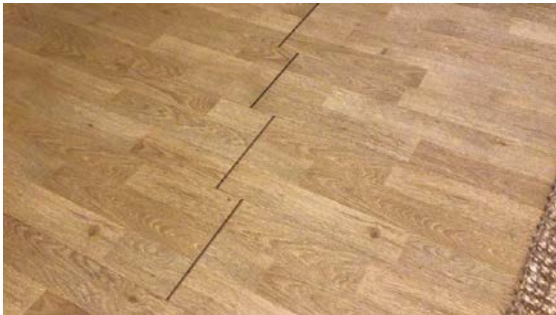
Gulv har glidd fra hverandre

-Lokalt tiltak må gjøres

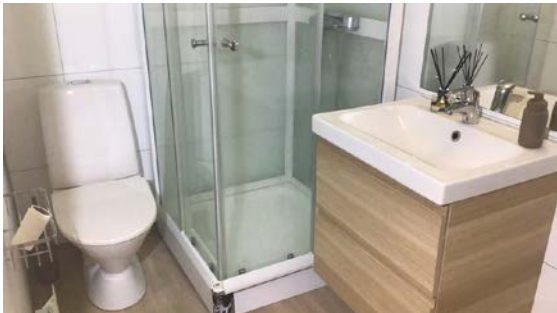
### TG 1 Sanitærutstyr og innredning

Det er montert baderomsinnredning med nedfelt vask, toalett, dusjkabinett.

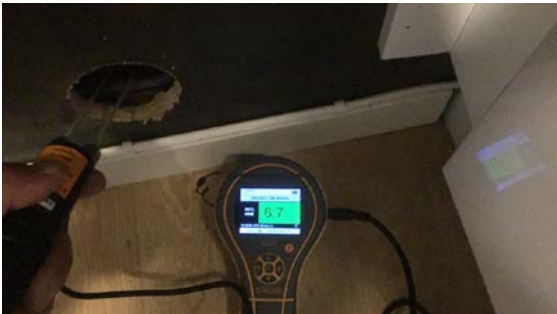
Hulltaking utført i kjøkken bak dusj.

Ikke påvist unormale fuktverdier på kontrollert område. 6,7 vektprosent

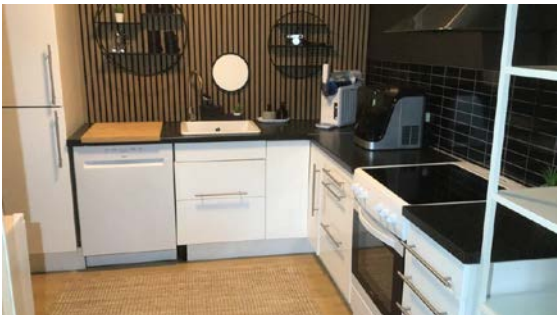
Det ble ikke registrert lekkasjevarsler eller komfyrvakt på kjøkkenet.

Kjøkkenet har normal slitasje alder tatt i betrakt

Dette var ikke et krav på oppføringstidspunktet, men anbefales montert.

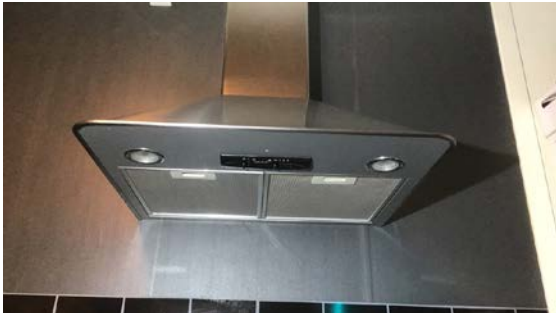
Det ble ikke registrert komfyrvakt under ventilatoren.

Dette var ikke et krav på oppføringstidspunktet, men anbefales montert.

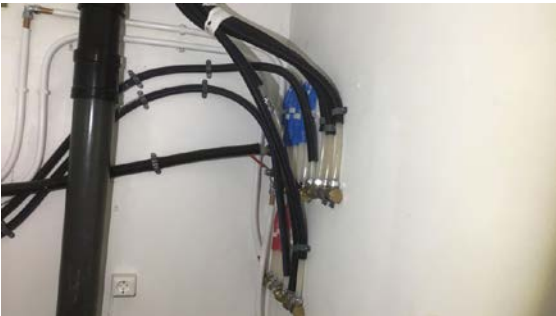
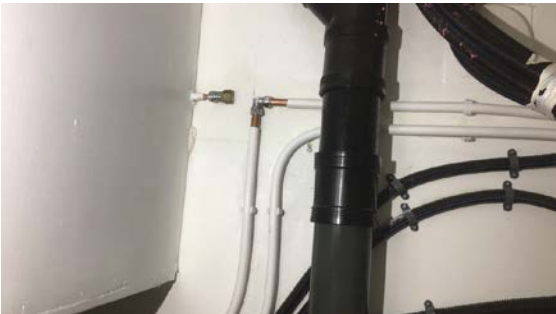
- Det er påvist at eventuelt lekkasjevann fra rør i rør system ikke ledes til sluk eller annen kompenserende løsning.

Det er ikke behov for utbedringstiltak siden anlegget fungerer i dag, men ut ifra alder kan skader plutselig oppstå på eldre rør av kobber med plastkappe.

- Det bør foretas tiltak på anlegget som sikrer bedre løsning på eventuelt lekkasjevann fra rør i rør system.

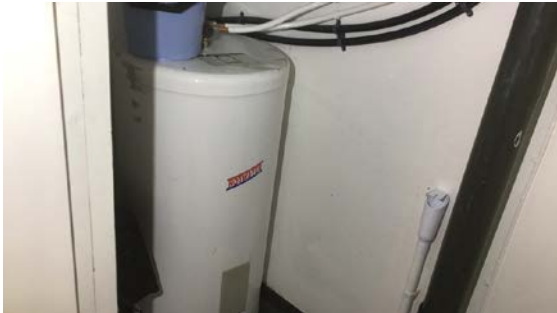
200 liters varmtvannstank plassert på bad, rommet har sluk og fliser på vegger og gulv som ivaretar lekkasjesikring.

- Varmtvannstank må skiftes ut.

Kostnadsestimat: 10 000 - 50 000

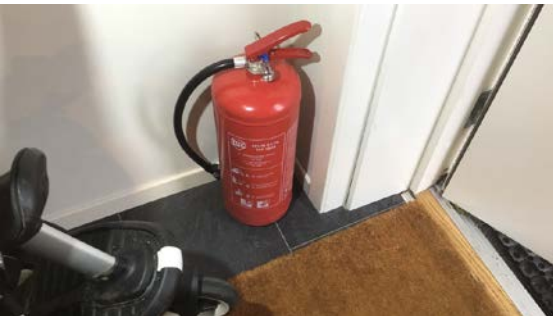
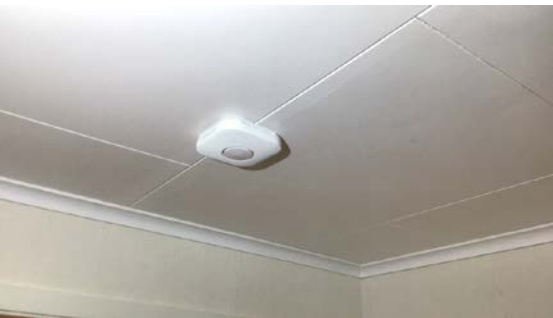
Brannslukningsapparat er montert i gang  
Røykvarslere er plassert i himling

1. Er det mangler på røykvarsler i boligen iht. forskriftskrav på søknadstidspunktet, men minst Byggeforskrift 1985?  
**Nei**
2. Er det skader på brannslukningsutstyr eller er apparatet eldre enn 10 år?  
**Nei**
3. Er det mangler for brannslukningsutstyr i boligen iht. forskriftskrav på søknadstidspunktet, men minst Byggeforskrift 1985?  
**Nei**
4. Er det skader på røykvarslere?  
**Nei**
