Frydenlundvegen 19, 2414 ELVERUM

**Unik, spennende og sjarmerende bolig med sjel! Opprinnelig oppført på tidlig 1900-tall og tilbygd i 2009. Dobbelgarasje.**

## 6. Hovedrapport

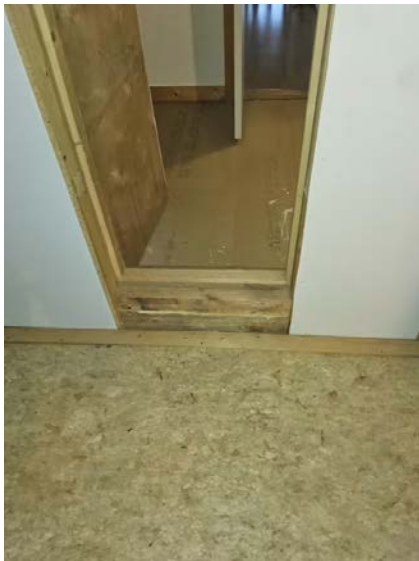
## 6.7 Loft (konstruksjonsoppbygging)

Bilde viser uferdig loft.

Før eventuell ferdigstillelse av loftet anbefales det en utvidet kontroll av fagkyndig for å kartlegge konstruksjonsoppbyggingen.

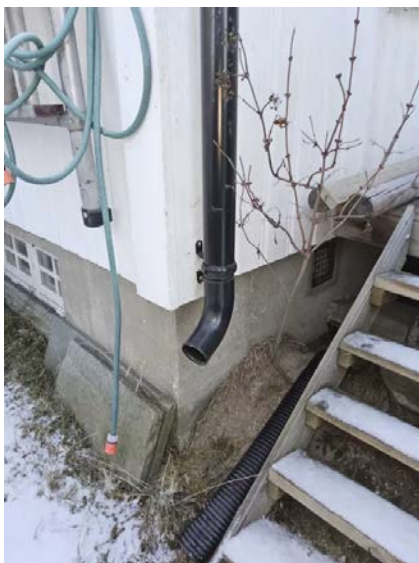
## 6.8 Renner og nedløp

Bilde viser avslutning av taknedløp.

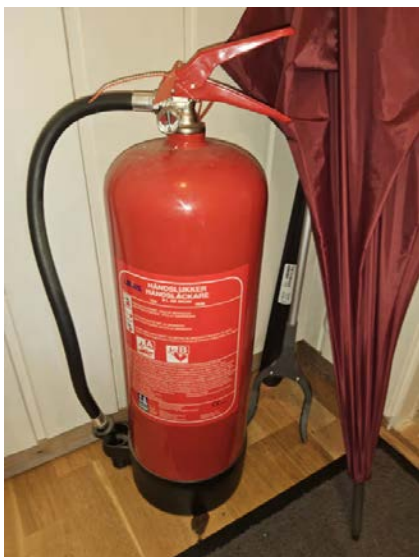
## 6.15 Lovlighet

Bilde viser brannslukningsapparat.

Brannslukningsapparat er eldre enn 10 år. Utskifting anbefales.

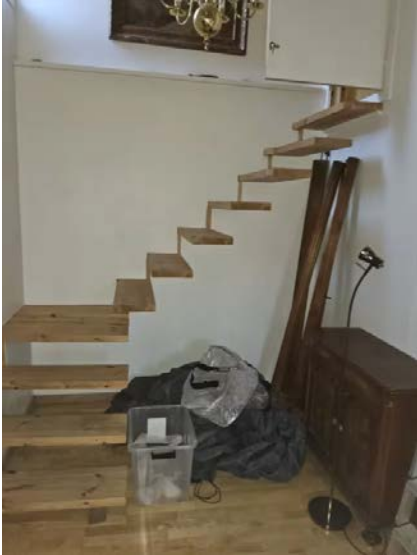
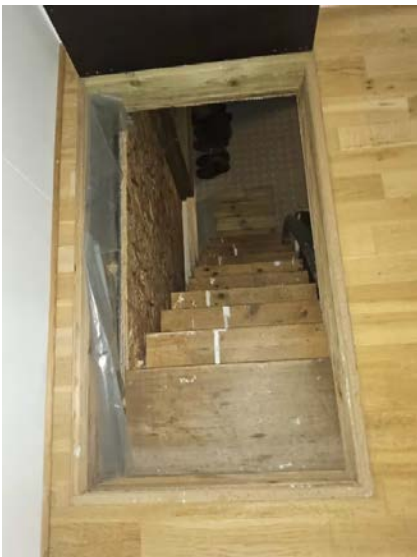
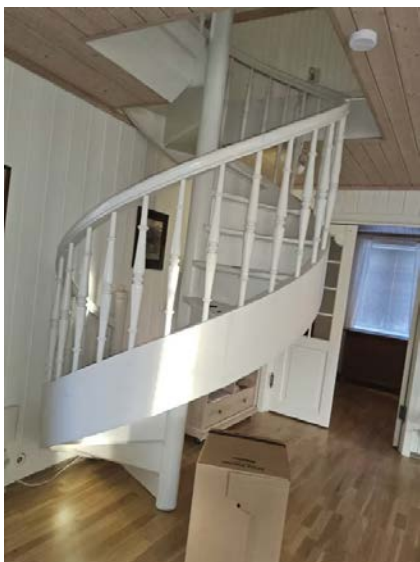
## 6.16 Trapp

Bilde viser trapp til loft.

Bilde viser trapp til underetasjen.

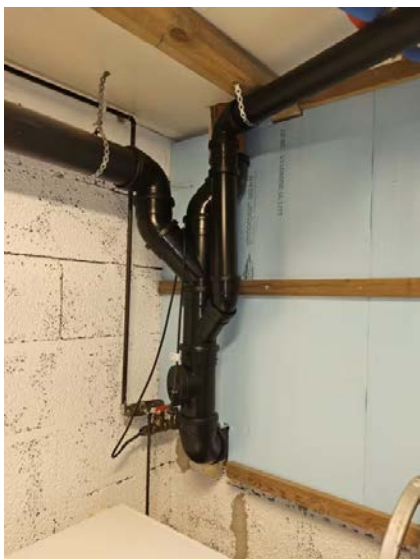
## 6.17 Avløpsrør

Enkelte innvendige avløpsrør har nådd en høy alder og gir økt risiko for skader i tiden som kommer. Det er ikke påvist tilfredsstillende lufting av avløpsanlegget.

Bilde viser avløpsrør og stakeluke.

Tiltak kan bli nødvendig. Forholdet bør holdes under oppsikt.

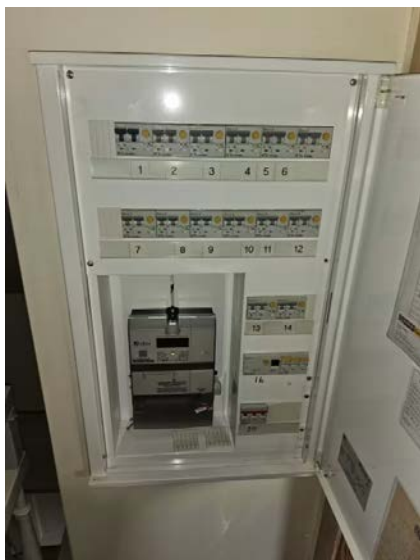
## 6.19 Elektrisk

Bilde viser sikringsskap.

Med bakgrunn i de registrerte avvik bør det gjennomføres en utvidet el-kontroll av en kvalifisert elektrofaglig person. Det utelukkes ikke at det ved en utvidet kontroll vil kunne avdekkes forhold som ikke er bemerket i denne rapporten.
