Frydenlundvegen 19, 2414 ELVERUM

**Unik, spennende og sjarmerende bolig med sjel! Opprinnelig oppført på tidlig 1900-tall og tilbygd i 2009. Dobbelgarasje.**

## Nøkkelinformasjon

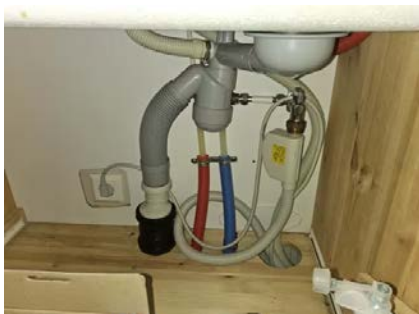
## 6.14 Kjøkken

Kjøkkeninnredningen bærer preg av slitasje og enkelte skader.

Bilde viser rørplegg under oppvaskkum.

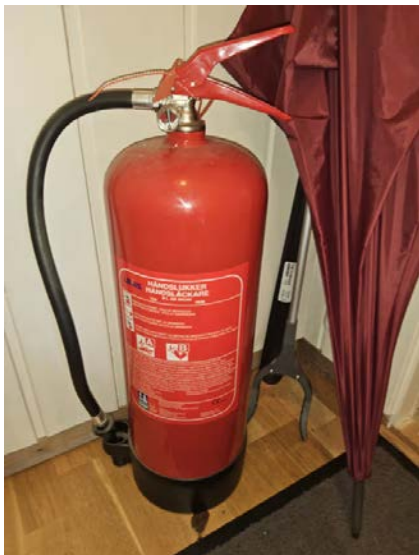
## 6.15 Lovlighet

Bilde viser brannslukningsapparat.

Brannslukningsapparat er eldre enn 10 år. Utskifting anbefales.

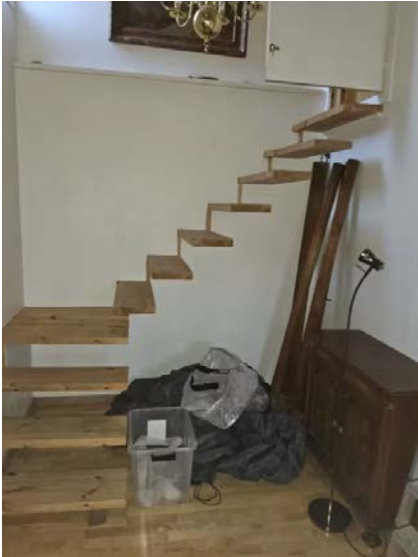
6.16 Trapp

Bilde viser trapp til loft.

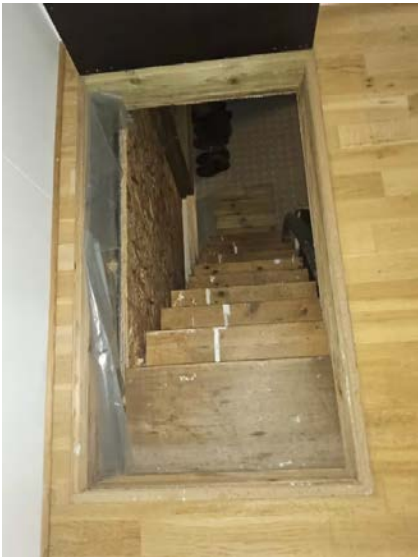
Bilde viser trapp til underetasjen.

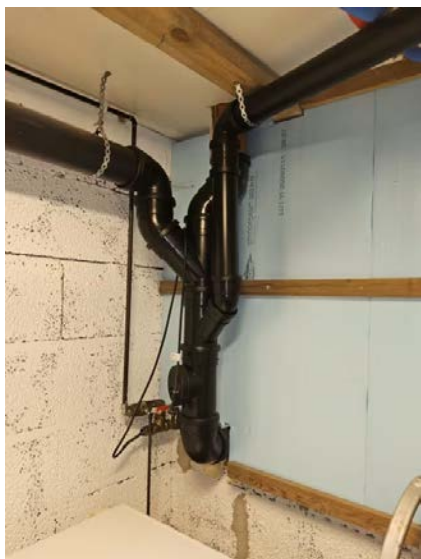
## 6.17 Avløpsrør

Enkelte innvendige avløpsrør har nådd en høy alder og gir økt risiko for skader i tiden som kommer. Det er ikke påvist tilfredsstillende lufting av avløpsanlegget.

Bilde viser avløpsrør og stakeluke.

Tiltak kan bli nødvendig. Forholdet bør holdes under oppsikt.
