Frydenlundvegen 19, 2414 ELVERUM

**Unik, spennende og sjarmerende bolig med sjel! Opprinnelig oppført på tidlig 1900-tall og tilbygd i 2009. Dobbelgarasje.**

## 6. Hovedrapport

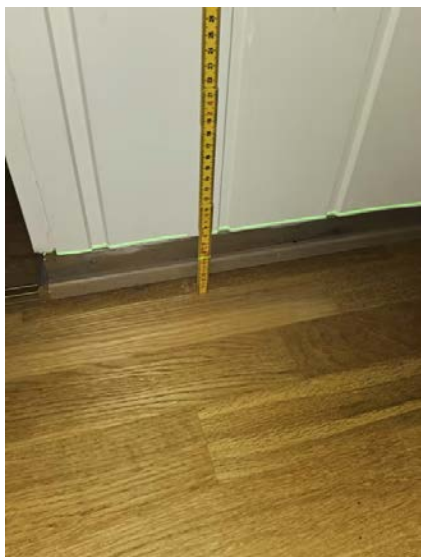
## 6.12 Etasjeskille og gulv på grunn

Bilde viser måling av etasjeskiller.

Det vurderes at det ikke er behov for umiddelbare tiltak, men ved eventuell legging av nytt gulv som stiller krav til planhet av underlaget, bør avretting påregnes.

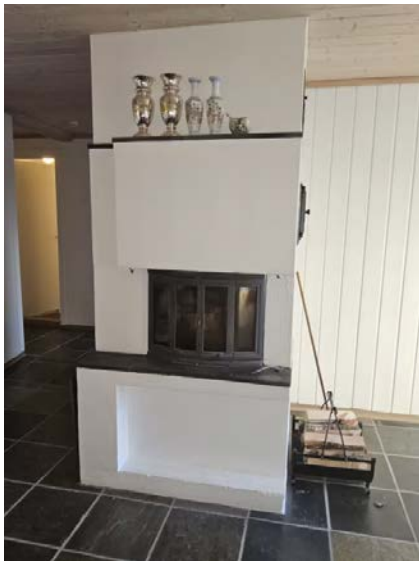
## 6.13 Ildsted/Skorstein

Bilde viser ildsted og pipe.

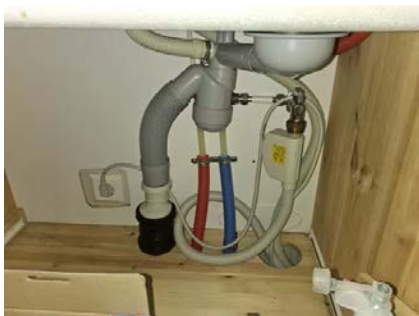
## 6.14 Kjøkken

Bilde viser røropplegg under oppvaskkum.

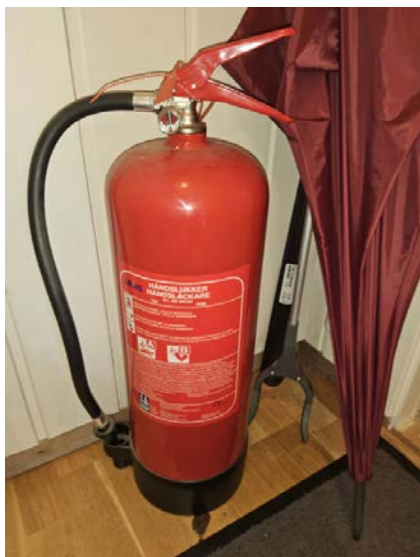
Bilde viser brannslukningsapparat.

Brannslukningsapparat er eldre enn 10 år. Utskifting anbefales.

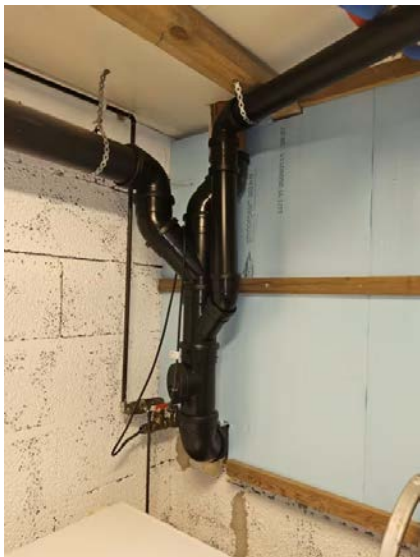
## 6.17 Avløpsrør

Enkelte innvendige avløpsrør har nådd en høy alder og gir økt risiko for skader i tiden som kommer. Det er ikke påvist tilfredsstillende lufting av avløpsanlegget.

Bilde viser avløpsrør og stakeluke.

Tiltak kan bli nødvendig. Forholdet bør holdes under oppsikt.

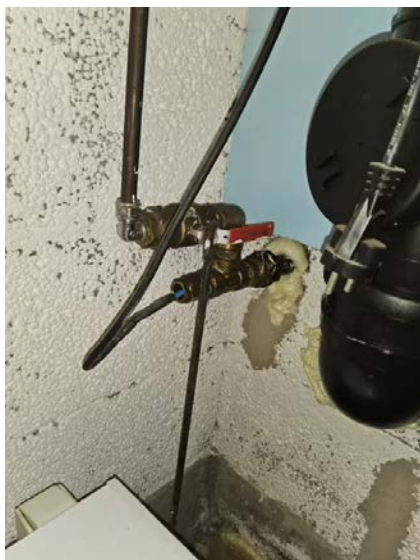
## 6.18 Vannledninger

Koblinger for rør-i-rør system er plassert i rom uten sluk eller annen sikring mot fuktskader (f.eks. automatisk vannstopper). Konsekvens kan være at det kan oppstå fuktskader hvis lekkasje fra rør-i-rør systemet skulle oppstå. Vannrør i kobber har nådd en alder hvor det vil være stor risiko for lekkasjer.

Det registreres drypplekkasje fra vannrør/rørkobling i kjeller. Forholdet kan medføre fuktskade i omkringliggende konstruksjoner.

Bilde viser hovedstoppekran.

Det bør foretas strakstiltak på drypplekkasje i kjeller. Vannrør bør holdes under oppsikt for å fange opp negativ utvikling.
