Åsenvegen 135, 4055 SOLA

Innholdsrik enebolig med godkjent utleiedel. Sentral og attraktiv beliggenhet. Solrik tomt som grenser til grøntareal.

Nøkkelinformasjon

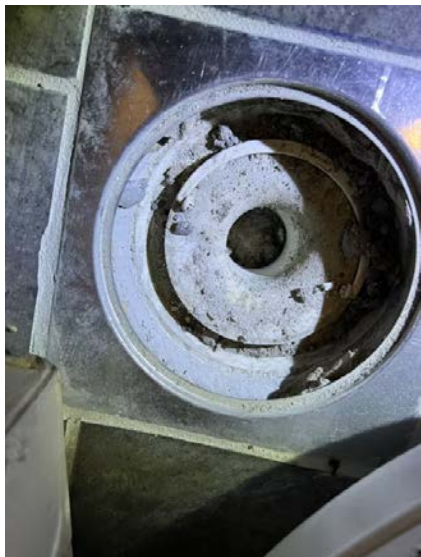
6.31 Øvrig: Teknisk rom underetasje

Sluk i bod/teknisk rom, membran er ikke synlig ført under klemring i sluk, det er ikke synlig oppbrett av membran mot terskel i dør.
