Tilstandsrapport

Enebolig

Sjølivegen 557, 2164 SKOGBYGDA

Befaringsdato: 20.01.2025

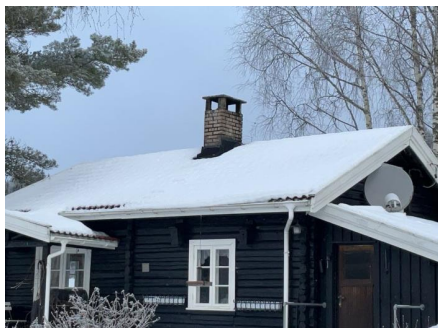
Nedløp og beslag

Takrenner og nedløp i stål/blekk.

Vurdering av avvik:

- Stigetrinn for feier må monteres.
 - Overvåk tilstanden jevnlig. For å få tilstandsgrad 0 eller 1 må beslag/renner/nedløp skiftes ut, men tidspunktet for når dette er nødvendig er vanskelig å si noe om.
- Påregnelig med enkelte sprekker etc. i skjøter m.m. Oppussing/rehabiliteringer må påregnes. Skader kan plutselig oppstå på eldre bygningsdeler som forårsaker skader/utgifter. Manglende snøfangere kan forårsake personskader ved snøras. Avvikene gir grunn til å overvåke forholdet nøye for å unngå større skade eller følgeskader.

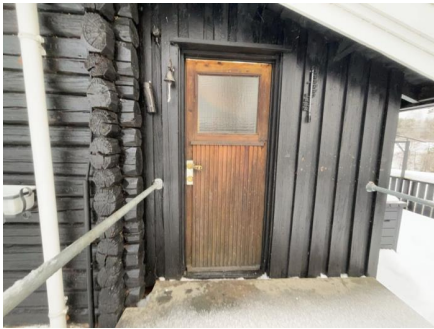
TG 1U Balkonger, terrasser og rom under balkonger

Terrasse på ca. 19 m²

Vurdering av avvik:

- Det bør foretas nærmere undersøkelser av balkong/terrasser når den er snøfri.

Vær oppmerksom på denne risikoen. En undersøkelse av taket kan utføres av en fagperson under tilstrekkelig sikkerhetsforhold, dersom det avdekkes avvik vil dette medføre kostnader med utbedring.

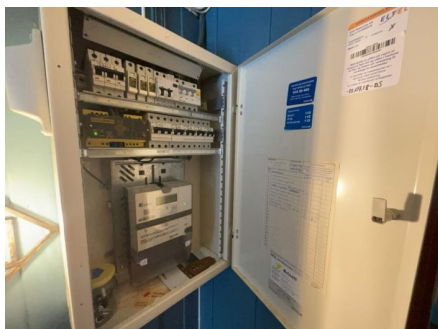
Branntekniske forhold

1. Er det skader på brannslukkingsutstyr eller er apparatet eldre enn 10 år?
Ja Det må kjøpes ny brannslukker, konsekvens kan være at brannslukker ikke virker tilstrekkelig og gir nedsatt evne til brannslukking som kan ha store konsekvenser ved brann og brannspredning.
2. Er det mangler på røykvarslere i boligen iht. forskriftskrav på søknadstidspunktet, men minst Byggeforskrift 1985?
Nei
3. Er det mangler for brannslukningsutstyr i boligen iht. forskriftskrav på søknadstidspunktet, men minst Byggeforskrift 1985?
Nei
4. Er det skader på røykvarslere?
Nei

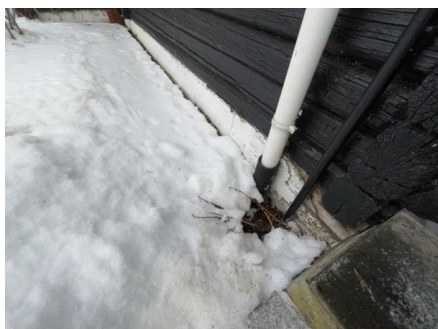
Terrenghold

Skrånet tomt, opparbeidet rundt boligen.
