Østvollvegen 320, 2834 RAUFOSS

**Eldre enebolig med landlig  
beliggenhet - 3 soverom - garasje/  
uthus - god utsikt - kort vei til  
sentrum og turområder.**

| Tilstandsrapport ..... | 59 |

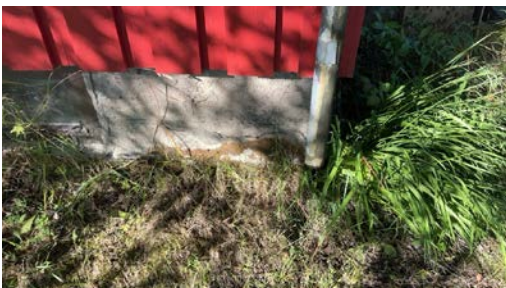
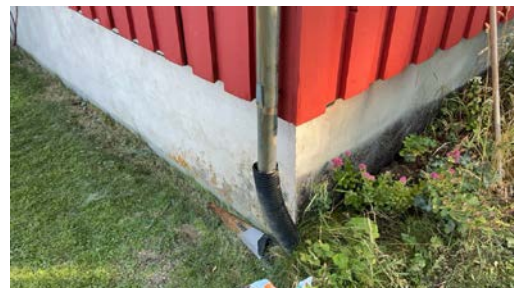
## 1 TG 2 Veggkonstruksjon

Yttervegg i isolert bindingsverk som var normal byggeskikk på oppføringstidspunktet. Stående utvendig trekledning.

Ved evt. utskifting av panel og etterisolering anbefales det at det etableres luftespalte iht. dagens anbefalinger og at bygningsdelen utføres skadedyrsikker. Vedlikehold og lokale utbedringer kan være påregnelig.

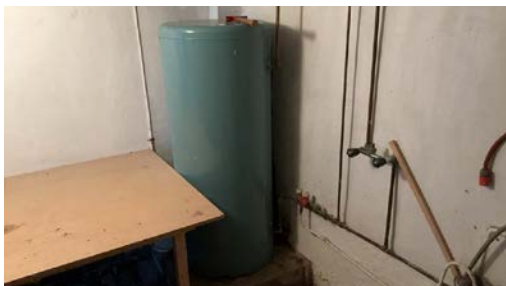
## TG 2 Varmtvannstank

Varmtvannsbereider på ca. 200 liter. Plassert i kjeller.

Ingen tiltak nødvendig umiddelbart, men ut fra forventet brukstid kan det bli behov for reparasjoner/ utskiftinger.

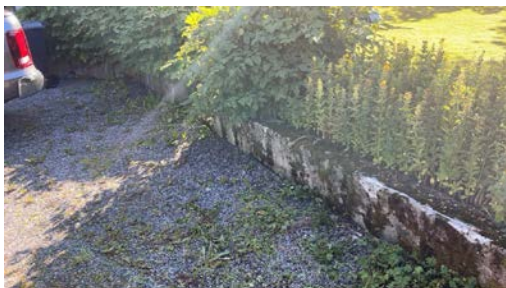
## TG 2 Terrengforhold

Tomten er flat.

Viktig å lede vann bort fra fundamentene. Dette for å unngå belastning på mur/betong, hindre vanninntrenging og bevare lang brukstid på bygningsdelene under bakken. Fukt inn i konstruksjoner vil potensielt kunne føre til kapillærsug/fuktopptrekk i konstruksjoner rundt og kunne påføre store skader og kostnader.
