# Tilstandsrapport

Enebolig

Hesteskoen 30, 1866 BÅSTAD

Befaringsdato: 26.03.2025

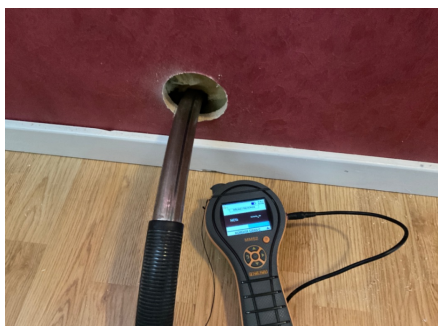
#### **TG 1** Tilliggende konstruksjoner våtrom

Hulltaking er foretatt fra tilstøtende rom, uten å påvise unormale forhold i våtsone.
