Hesteskoen 30, 1866 BÅSTAD

**Romslig familiebolig over 2 plan -  
oppussingsobjekt - solrik og fin  
beliggenhet**

# Tilstandsrapport

Rapportdato: 23.04.2025

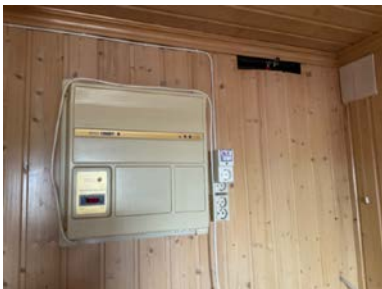
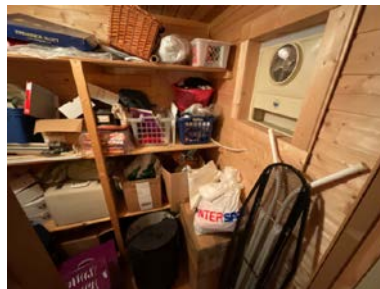
- Det må gjennomføres ytterligere undersøkelser.

Rommet bør ikke tas i bruk før det er gjennomført nærmere undersøkelser. Det tas et spesifikt forbehold om skjulte feil og skader i konstruksjonen.

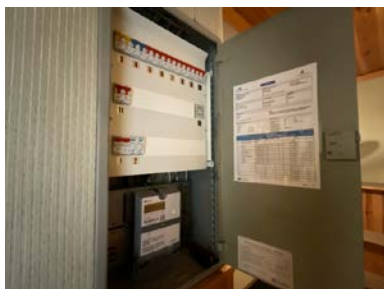
For en mer omfattende el-kontroll anbefales det å benytte et elektroinstallasjonsfirma registrert i Elvirksomhetsregisteret. En slik kontroll bør utføres omtrent hvert femte år for å sikre at det elektriske anlegget er i forskriftsmessig stand. Elvirksomhetsregisteret, administrert av DSB, gir en oversikt over godkjente foretak som utfører arbeid på elektriske anlegg og reparasjoner av elektrisk utstyr.

Kostnadsestimat: 10 000 - 50 000
