Salg av bolig
Tomtvegen 288
2332 Åsvang

Boligens tekniske tilstand:

Dato: 12/05/2024

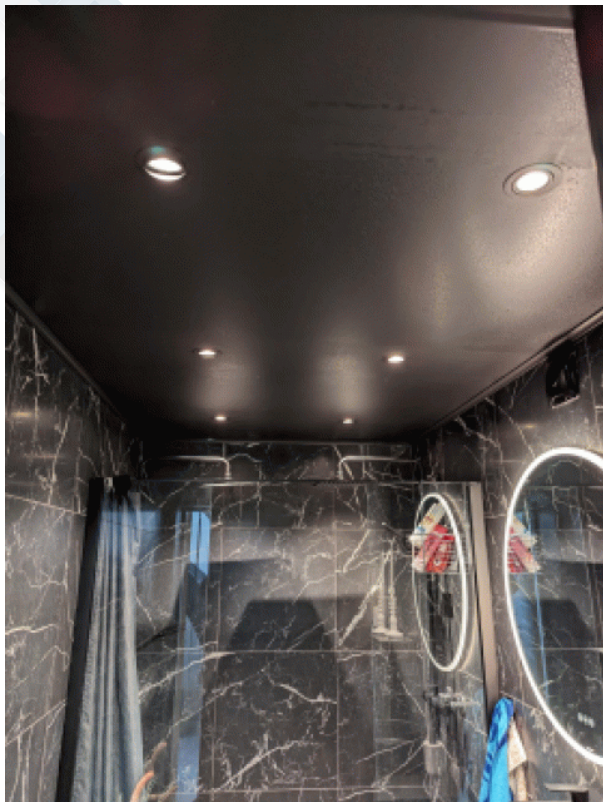
Merknader: Vegger, himling og utstyr fremstår i god stand.

Noe generelt vedlikehold av innredning og etter kalk i vannet.
