Setervegen 3, 6522 FREI

**Innholdsrik og oppgradert  
enebolig med utleiedel i  
familievennlig boligområde på  
Ånesmyra!**

| Tilstandsrapport ..... | 46 |

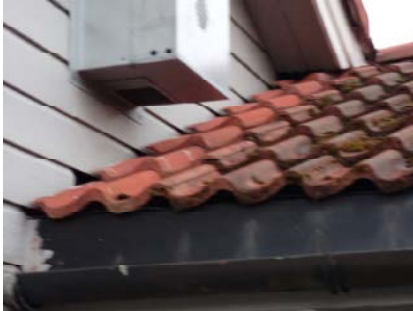
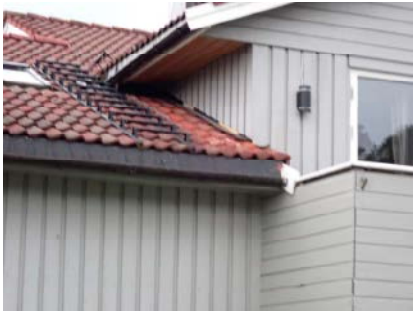
## TG 2 Veggkonstruksjon

Veggkonstruksjonen er av betong i 1. Etasjen. Videre er konstruksjonen av bindingsverk kledd med liggende og stående bordkledning.

Konstruksjonen bør sikres mot skadedyr.

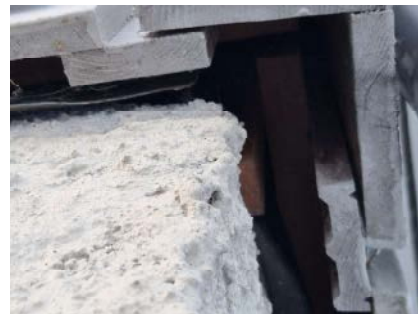
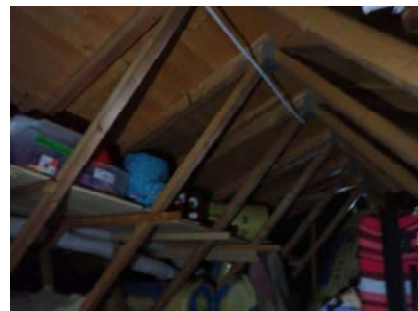
## TG 1 Takkonstruksjon/Loft

Taket har saltak form. Konstruksjonen er besiktiget lofts luke. Takets konstruksjon er av pre-fabrikkerte W-takstoler med under undertak av sutakplater.

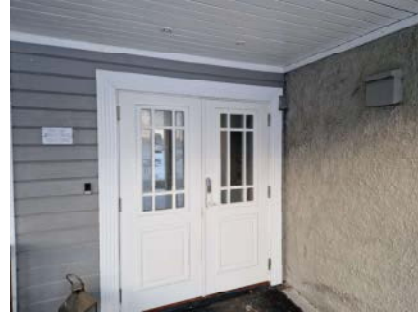
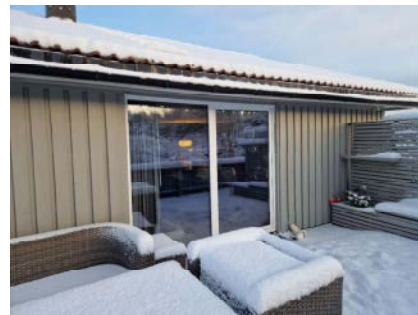
## TG 2 Balkonger, terrasser og rom under balkonger

Boligen er utført med veranda og balkong på 3 sider av bygget. Under befaringen var verandaene snødekt.

- Det er ikke behov for utbedringstiltak.
- Det bør foretas nærmere undersøkelser av balkong/terrasser når den er snøfri.

Det anbefales å utføre ytterligere undersøkelser etter at snøen har smeltet.

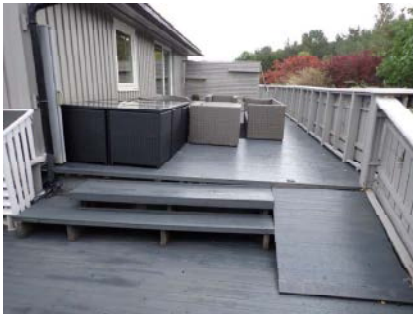
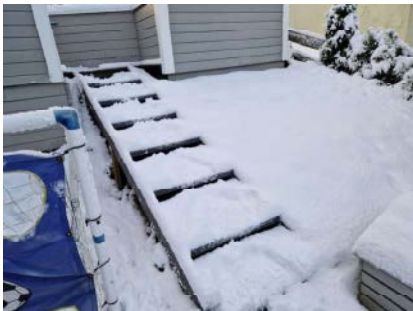
## TG 3 Utvendige trapper

Det er en utvendig trapp av treverk på baksiden av boligen som leder til verandaen.

Det anbefales å montere rekkverk

**Kostnadsestimat: Under 10 000**

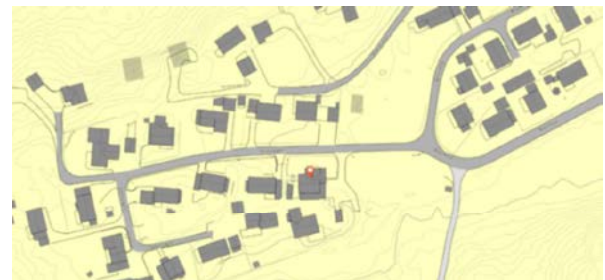
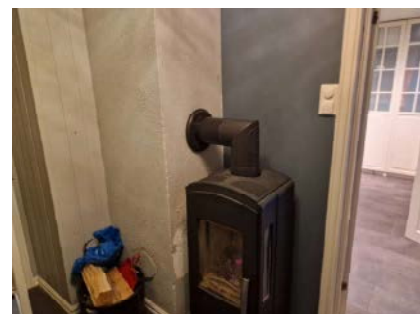
## TG 2 Pipe og ildsted

Boligen er oppført med 2 element piper med pusset overflater. Det er plassert Vedovnen i gang m/trapp, utleieenhets stue, og boligens stue.

Det bør gjøres ytterligere undersøkelser om vedovnen er godkjent for å plasseres så nærm vegg.

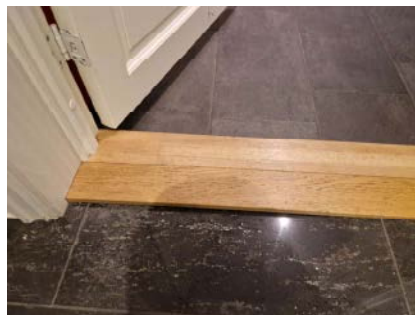
## 1. ETASJE > BAD

### 1 TG 2 Sluk, membran og tettesjikt

- Overvåk tilstanden jevnlig. For å få tilstandsgrad 0 eller 1 må slukløsningen skiftes ut og sannsynligvis må også membransjiktet skiftes/utbedres. Det er imidlertid vanskelig å si noe om tidspunktet for når dette er nødvendig.

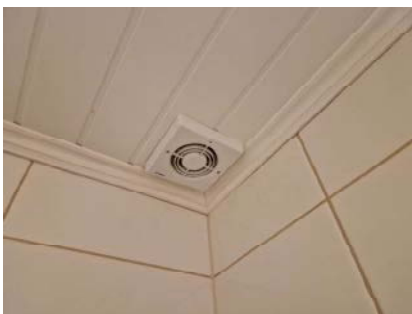
## 1. ETASJE > BAD

### TG 1 Tilliggende konstruksjoner våtrom

Hulltaking er foretatt uten å påvise unormale forhold. Hulltaking er foretatt i fra stake luke. Fuktivotemåling (vekt%) i konstruksjonen ble målt til 10.

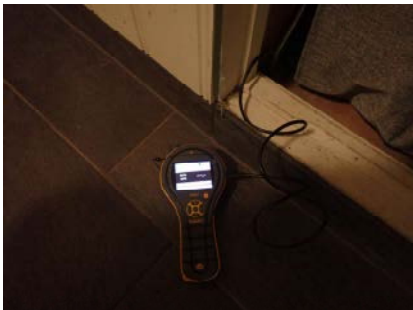
#### TG 0 Tilliggende konstruksjoner våtrom

Tilgjengelig konstruksjon i skapet. Kjeller er i sin helhet revet og gjenoppbygget etter vannskade, unntatt bad, men tilstøtende vegger er åpnet. Det foreligger tørke protokoller fra forsikringsselskapet.

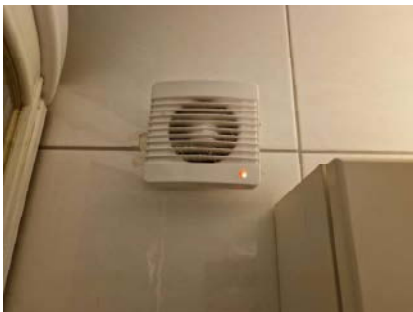
### 1. ETASJE/UTLEIE ENHET > BAD/VASKEROM

#### TG 0 Tilliggende konstruksjoner våtrom

Hulltaking er foretatt uten å påvise unormale forhold. Hulltaking er foretatt fra gangen. Fuktivotemåling (vekt%) i konstruksjonen ble målt til 7. Kjeller er i sin helhet revet og gjenoppbygget etter vannskade, unntatt bad, men tilstøtende vegger er åpnet. Det foreligger tørke protokoller fra forsikringselskapet.

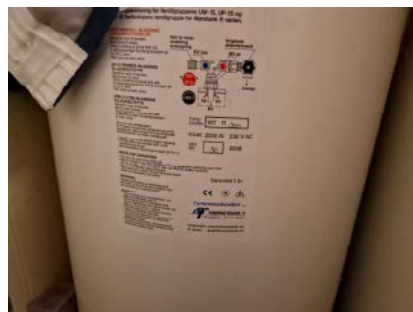
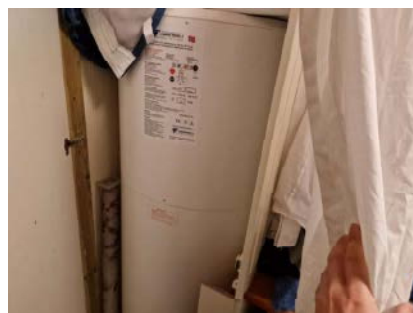
## TG 2 Varmtvannstank - Utleieenhet

Varmtvannstanken er på ca. 120 liter.

- Det er påvist avvik ifm understøttelsen av tanken.
- Det er ikke påvist tilfredsstillende avrenning eller annen kompensierende løsning fra varmtvannstank.

- Det bør etableres tilfredsstillende avrenning eller lekkasjesikring ved varmtvannstank.
