# Ragnestølberget 35 B

## 4347 LYE

### Tilstandsrapport

### Eierskifte

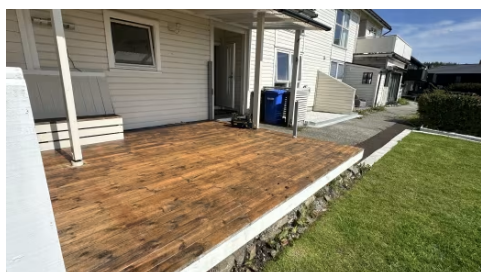
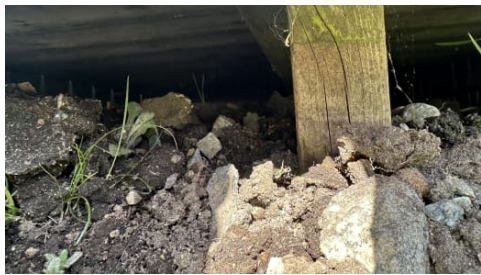
### 6.2 Balkong, terrasse, platting

#### Oppsummering av balkong, terrasse, platting

TG-1

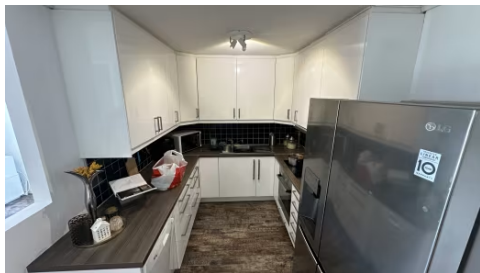
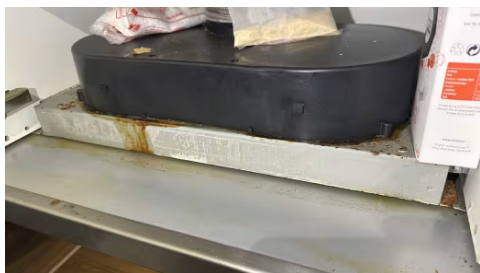
## 6.5 Kjøkken

| Er det påvist fukt /skader rundt vask/kjøleskap/oppvaskmaskin? | Nei |
