Enebolig  
Storbråtagutua 3  
2080 Eidsvoll

#### Boligens tekniske tilstand:

Dato: 15/06/2025

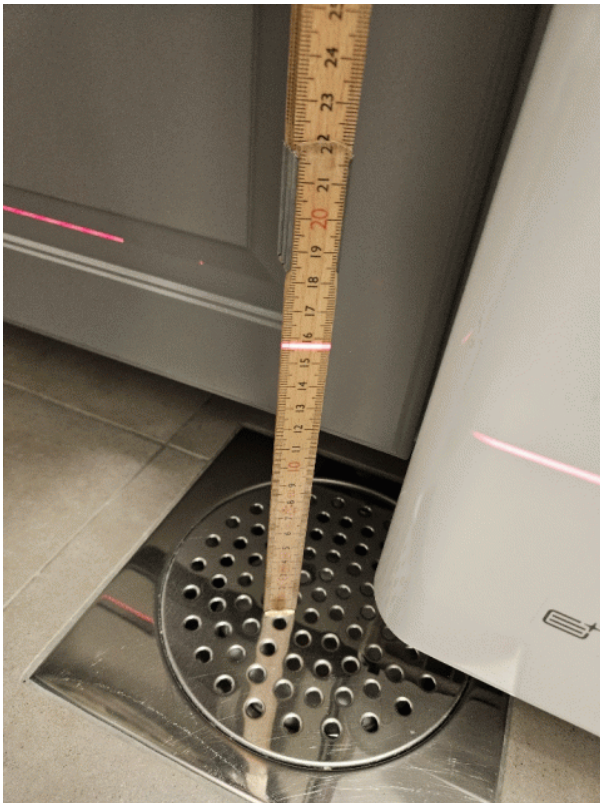
Gulvfliser fremstår i normalt god stand.

**Merknader:** Utskifting/vedlikehold: Normal tid før utskifting av gulv i våtrom med keramiske fliser direkte på membran er 10 - 30 år.

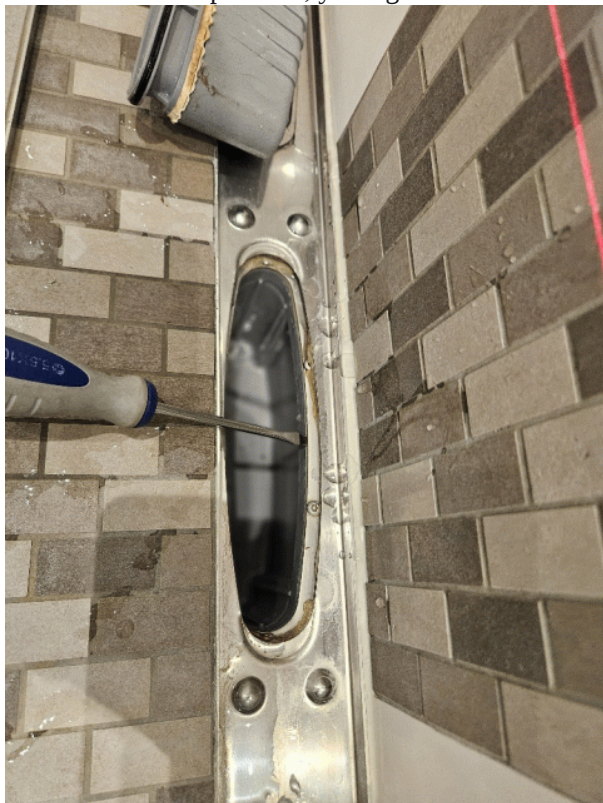
Sluk under badekar ble ikke inspisert, grunnet at badekaret ble ikke dratt frem på befaringsdagen. TGIU Ytterligere undersøkelser må gjøres.

Det settes tilstandsgrad TG2 på dokumentasjon da det ikke er fremlagt dokumentasjon på hvem som har utført membranarbeider på badet, ytterligere undersøkelser må gjøres.

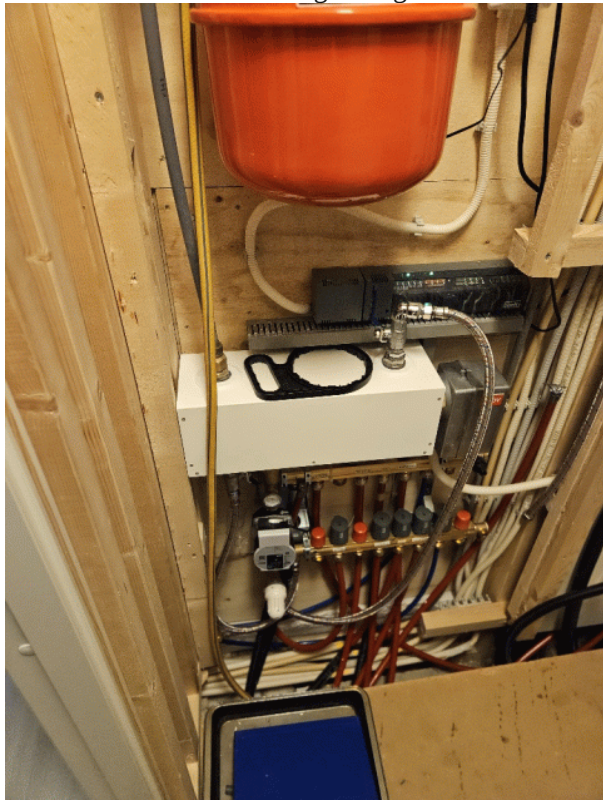
Antatt normal levetid for plastrør 25 - 50 år.

Antatt normal levetid for reguleringsventiler 20 - 30 år.
